COMPTE-RENDU de MACHINE DEVELOPMENT

Lors du démarrage de la nouvelle éjection lente 61, on a noté une déformation de l'orbite radiale due au champ de fuite des 2 premiers bending horizontaux de la ligne FT61 (FT61.BHZ01 et 02). Le but des mesures effectuées était de mettre en évidence la nature et l'ampleur du défaut en décélération à l'énergie d'extraction vers Lear (304 Gauss). Dans le plan vertical, le défaut observé est négligeable. Les résultats qui suivent prennent en compte uniquement le plan horizontal.

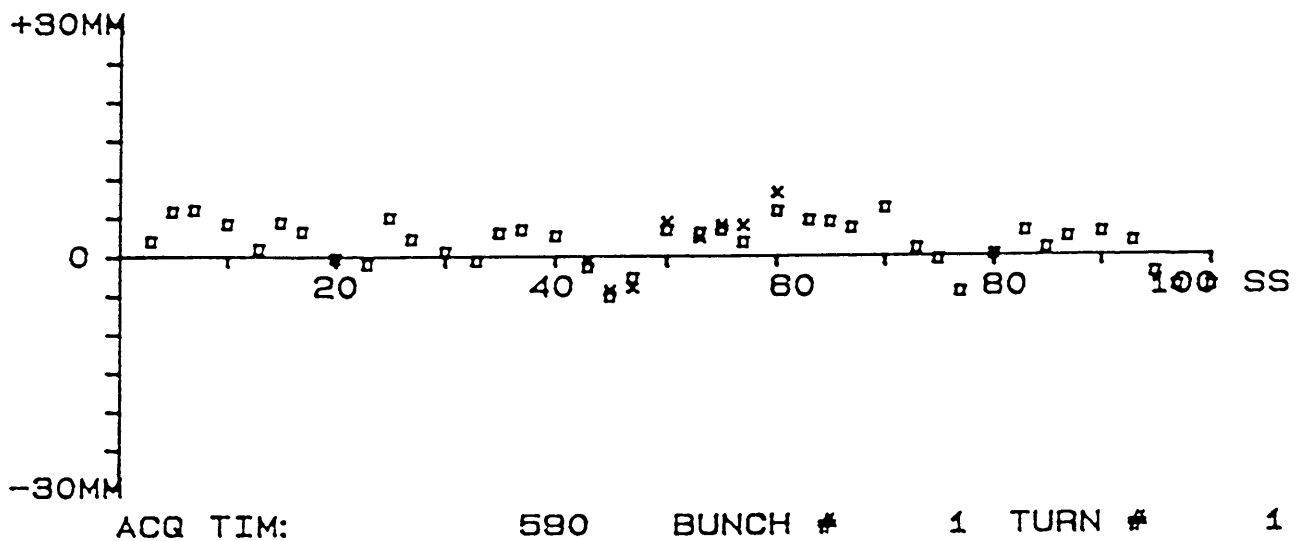
figure 1.

Orbites avec faisceau dans East Hall (figure No 1)

- FT61.BHZ01 = -237 A.
- FT61.BHZ02 = -353 A.

La déformation de l'orbite horizontale peu avant le moment d'extraction vers Lear est d'environ 8 mm peak to peak. Le défaut ayant une phase inverse de l'orbite en condition d'opération, ne détériore pas suffisamment pour perturber visiblement les transferts Lear.

Toutefois, il est toujours regrettable de voir l'orbite du PS influencée par un transport de faisceau. Un nouveau blindage plus efficace, notamment au niveau de la cavité 66 (2.5 Gauss observé) serait souhaitable.
