Détérioration d'une mini-bride sur le
"Vertical Transverse Feedback Kickers"

J.C. Brunet

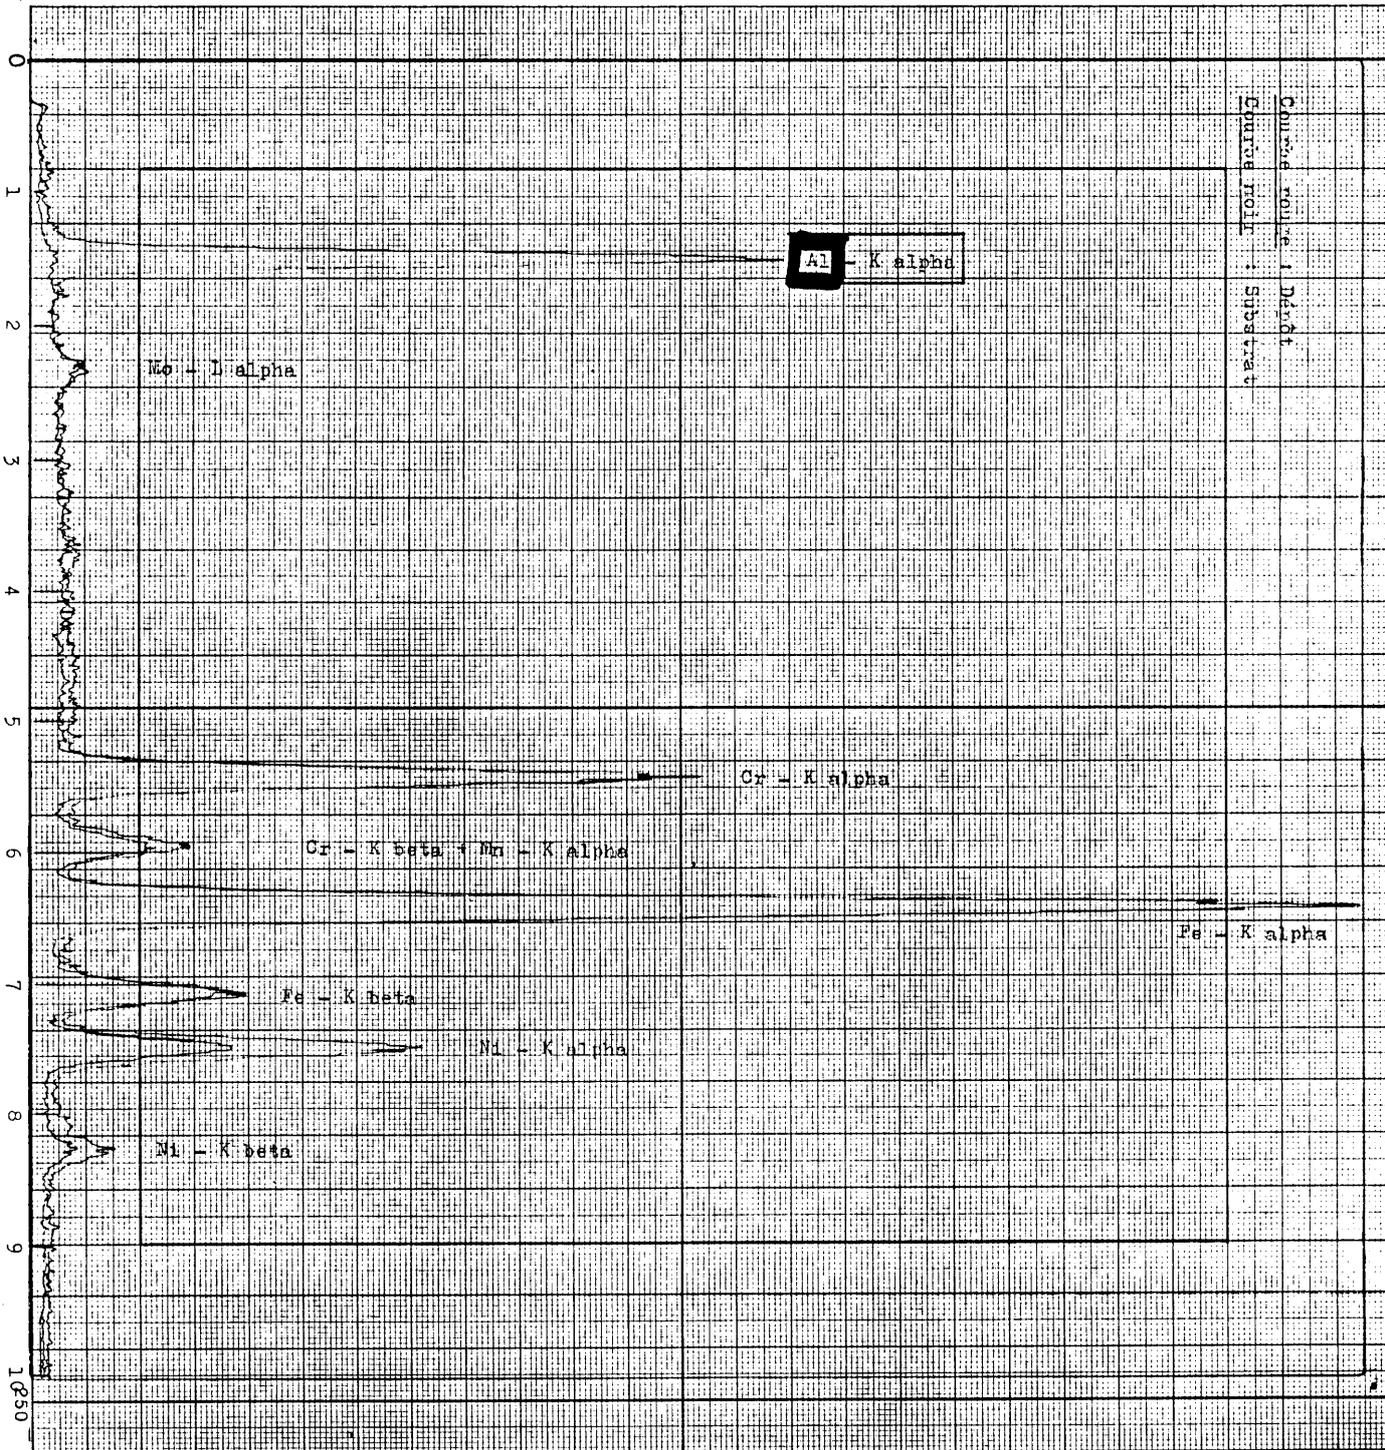
Analyse d'un dépôt sur bride inox - Présence d'Aluminium.
