ISR PERFORMANCE REPORTObservation du bruit de fond, des tensions des enroulements de
mesure des aimants de référence et du 18 kVRuns 355 P - 356 P

8 - 9.9.73

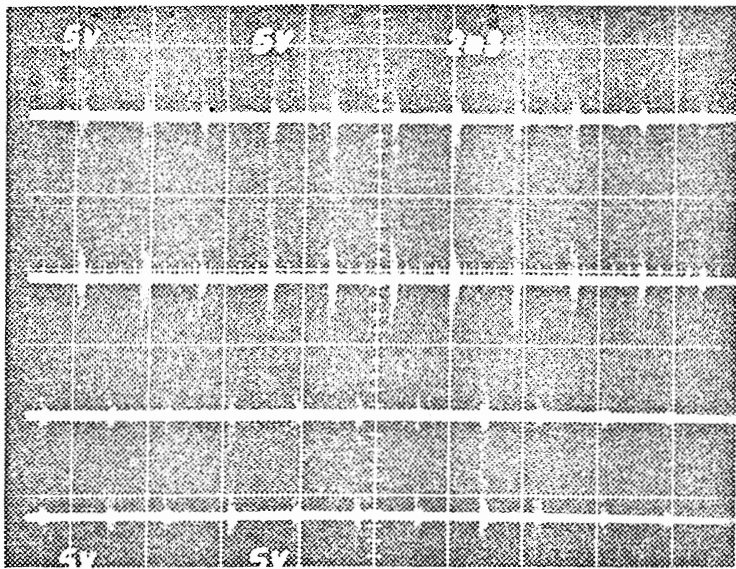
Fig 1

Les signaux provenant d'un enroulement de dix tours autour du pôle inférieur de chaque unité de référence (D1, F1, D2, F2) ont les formes indiquées sur les figures 1 à 5 et notées $d\phi_{1D}/dt$, $d\phi_{1F}/dt$, $d\phi_{2D}/dt$, $d\phi_{2F}/dt$.

Pour les deux anneaux, on observe des trains d'onde de quelques dizaines de μs de long et séparés d'environ 1.7 ms. Toutes les quatre périodes on a un train d'intensité plus élevé.

- sont en phase et de même amplitude pour les unités d'un même anneau
- sont décalés d'environ 0.8 ms d'un anneau à l'autre
- ont une amplitude maximum de 28 V crête à crête dans R1 et la moitié dans R2
- ont une fréquence d'environ 90 kHz dans R1 et 77 kHz dans R2.

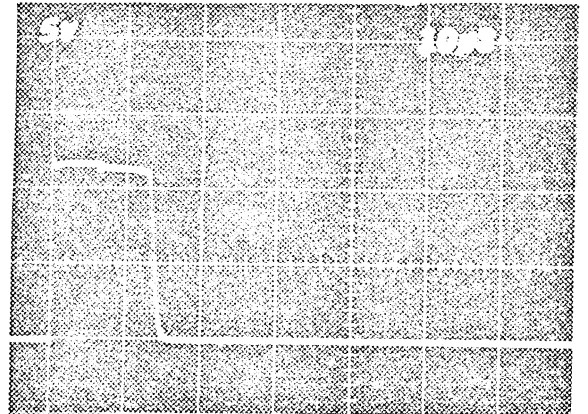
fig 16

Pour estimer l'influence des câbles de liaison, on a branché un générateur côté SRC vers l'unité D1, celle-ci étant connectée ou déconnectée dans le "Magnet Reference Room".

Unité D_1 déconnectée

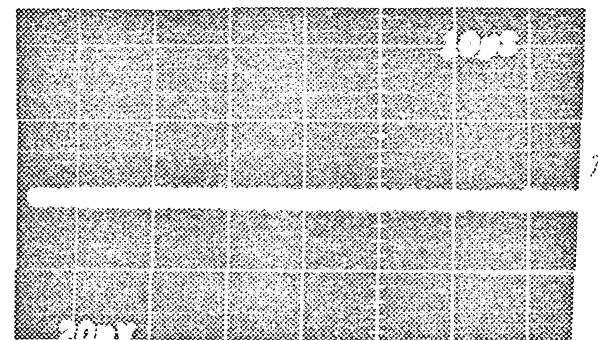
fig 18

Mesure sur F_1

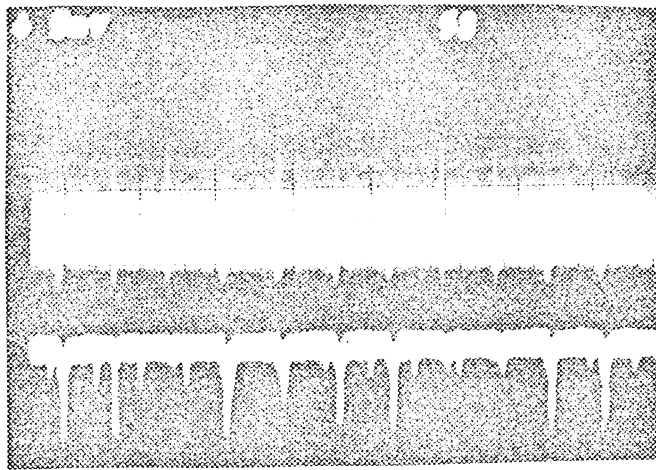
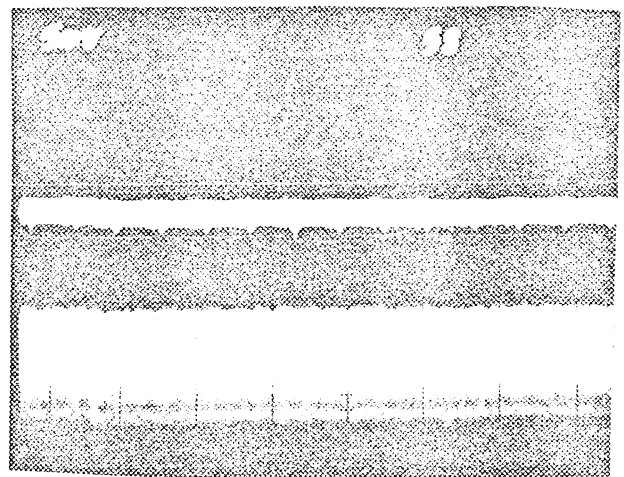
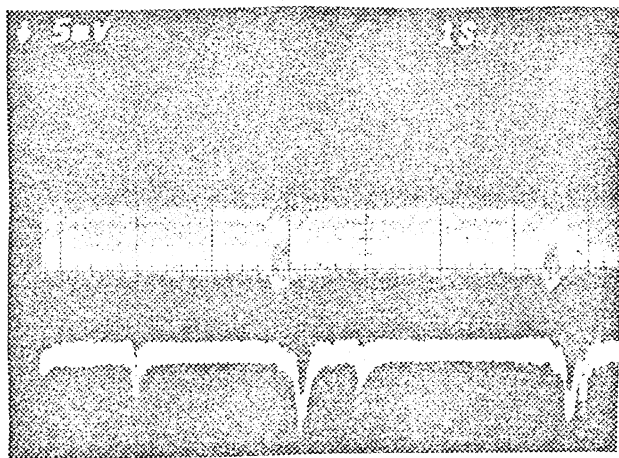
L'observation de $d\phi_{1D}/dt$, $d\phi_{1F}/dt$, du 18 kV et du bruit de fond de R1 en I4 a montré une corrélation très nette entre les perturbations de ces différents signaux (fig. 6 à 8).

On a noté que les $d\phi/dt$ avaient la même amplitude que d'habitude mais présentaient un jitter (transformé en variation d'amplitude par intégration pour les besoins de la visualisation) très rapide des trains d'onde, toutes les 3.6 s environ.

Le PS consulté, nous confirmait que le booster était pulsé.

Avec booster pulsé

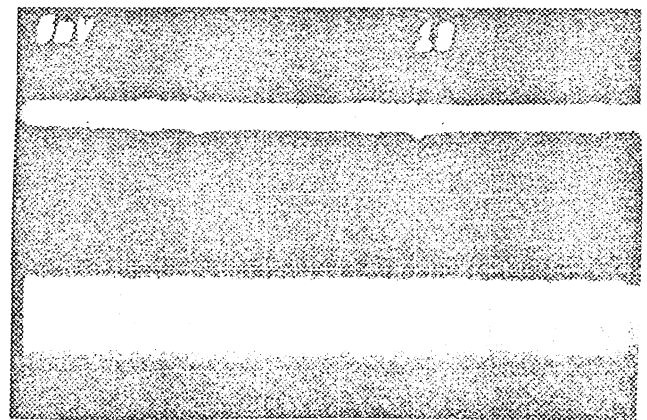
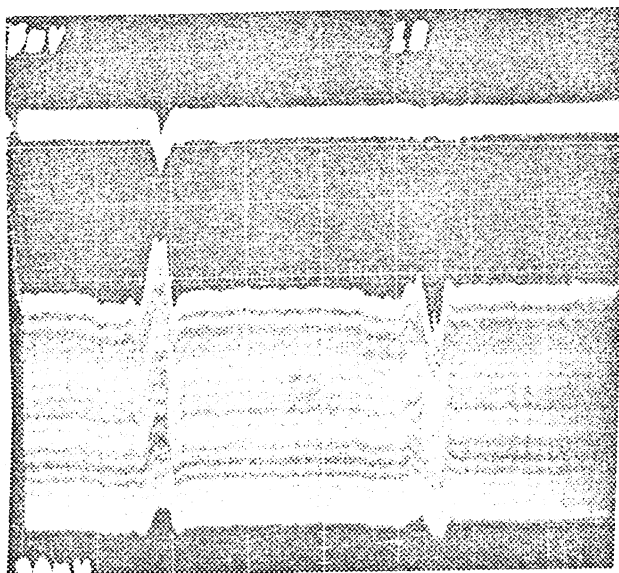
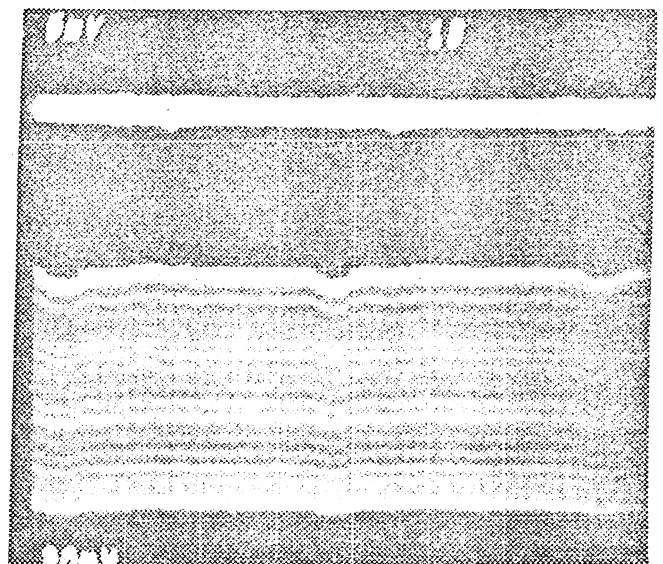
Après arrêt du booster, les conditions en I4 étaient immédiatement améliorées. On constate sur les figures 9 à 11 que les perturbations ont soit disparu, soit été fortement atténuées. (Les $d\phi/dt$ ont gardé la même amplitude, mais le jitter a disparu.)

On s'est assuré que le booster était bien la cause de ces perturbations en le faisant pulser puis stopper un certain nombre de fois.

Booster arrêté
