OPERATION DU PS - EXPERIENCES DE PHYSIQUE

I. OPERATION DU PS No. 109 - Période P4 du 31 août au 9 octobre 1983

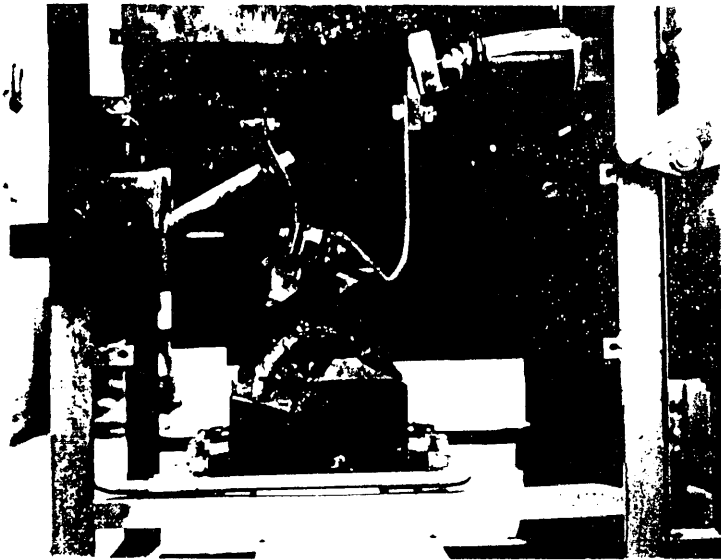
Panne 18KV (19.9.83 vers 15<sup>h</sup> 45)

À la suite d'une mise à la main accidentelle et d'une phase du réseau 18KV ( lors d'un forage près du bat 512 ) la sur-tension sur les autres phases a provoqué un amorçage dans la tête d'un câble triphasé dans la sous-station du PS ( Cellule 19, tremolo d'excitation de l'alternateur ).

La tête du câble et le disjoncteur ( par la propagation de l'arc ) ont été endommagés. Il est très probable que la tête du câble était déjà le point faible du réseau ( vieillissement du matériel ).

Étant donné que le câble était trop court pour une terminaison avec une tête isolante nous avons préféré poser trois nouveaux câbles unipolaires avec des terminaisons plus modernes.

Les autres terminaisons de la sous-station seront contrôlées pendant l'arrêt en janvier 84.

Le disjoncteur a dû être nettoyé et réparé (changement des transfo d'intensité, etc.) Mercredi, 21.9.83 vers 19h l'installation était de nouveau disponible.
