EXM 93-14

14.10.93

PANNES / PROBLEMES

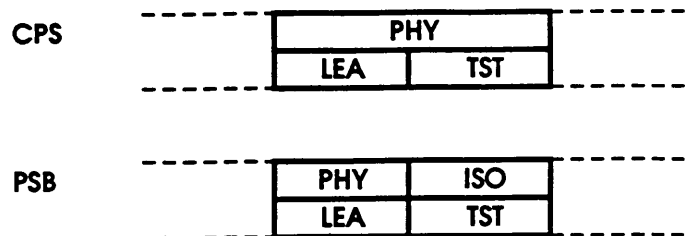
1h 26 + 30' : PLS : génération du télégramme PLS arrêté. La cause était reproductible sur un type de supercycle donné. Julian a compris le problème et l'a corrigé (mais non testé).

Il s'agit du cycle ISO avec "inhibit". Ce dernier fait passer le cycle PSB sur spare. Dans le cas précis, le cycle spare était un TST qui demande son équivalent au CPS. Mais le supercycle CPS restait avec PHY. Donc, ISO demandait de passer en spare, mais le PLS ne pouvait pas créer le cycle spare, d'où l'erreur fatale pour le PLS. Julian a corrigé le SW de façon à revenir sur le cycle normal avec des conditions de dump si spare n'est pas possible.
