OPERATION DU PS - EXPERIENCES DE PHYSIQUE

I. OPERATION DU PS No. 107 - Période P2 du 6 avril au 3 juillet 1983

2. Réunion de fin de période (suivi des pannes)

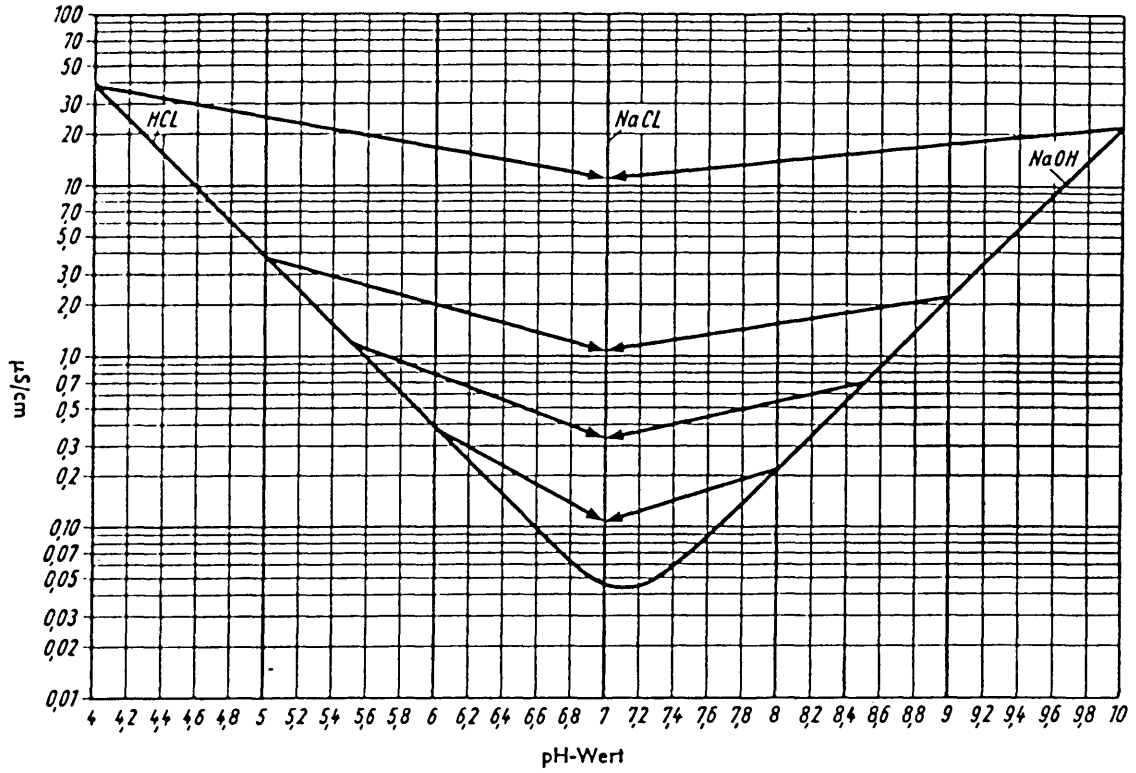
fig. 1 : Conductivité versus Valeur PH

- Conductibilité = $0.2 \mu\text{S/cm}$
Valeur parfait, la valeur minimum théorique est de $0.05 \mu\text{S/cm}$.
voir fig 1.

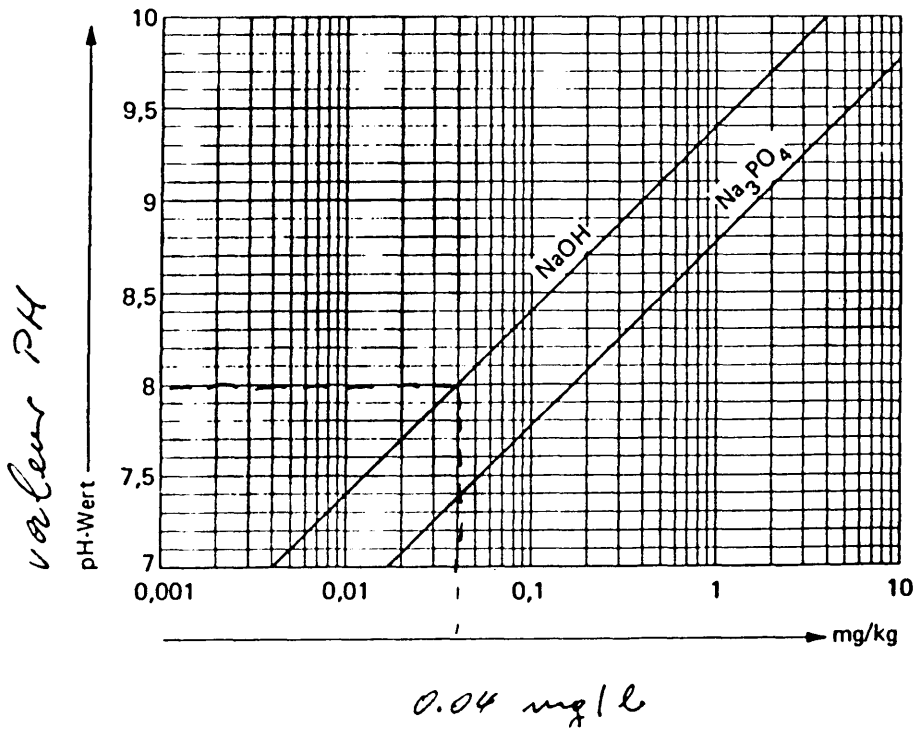
fig 2 : mg NaOH / l d'eau versus Valeur PH

La figure 2 montre la sensibilité de la valeur pH de l'eau. Pour augmenter la valeur pH d'un litre d'eau il faut :

Conclusion: il semble peu probable que la valeur pH est responsable de l'obstruction des septa.

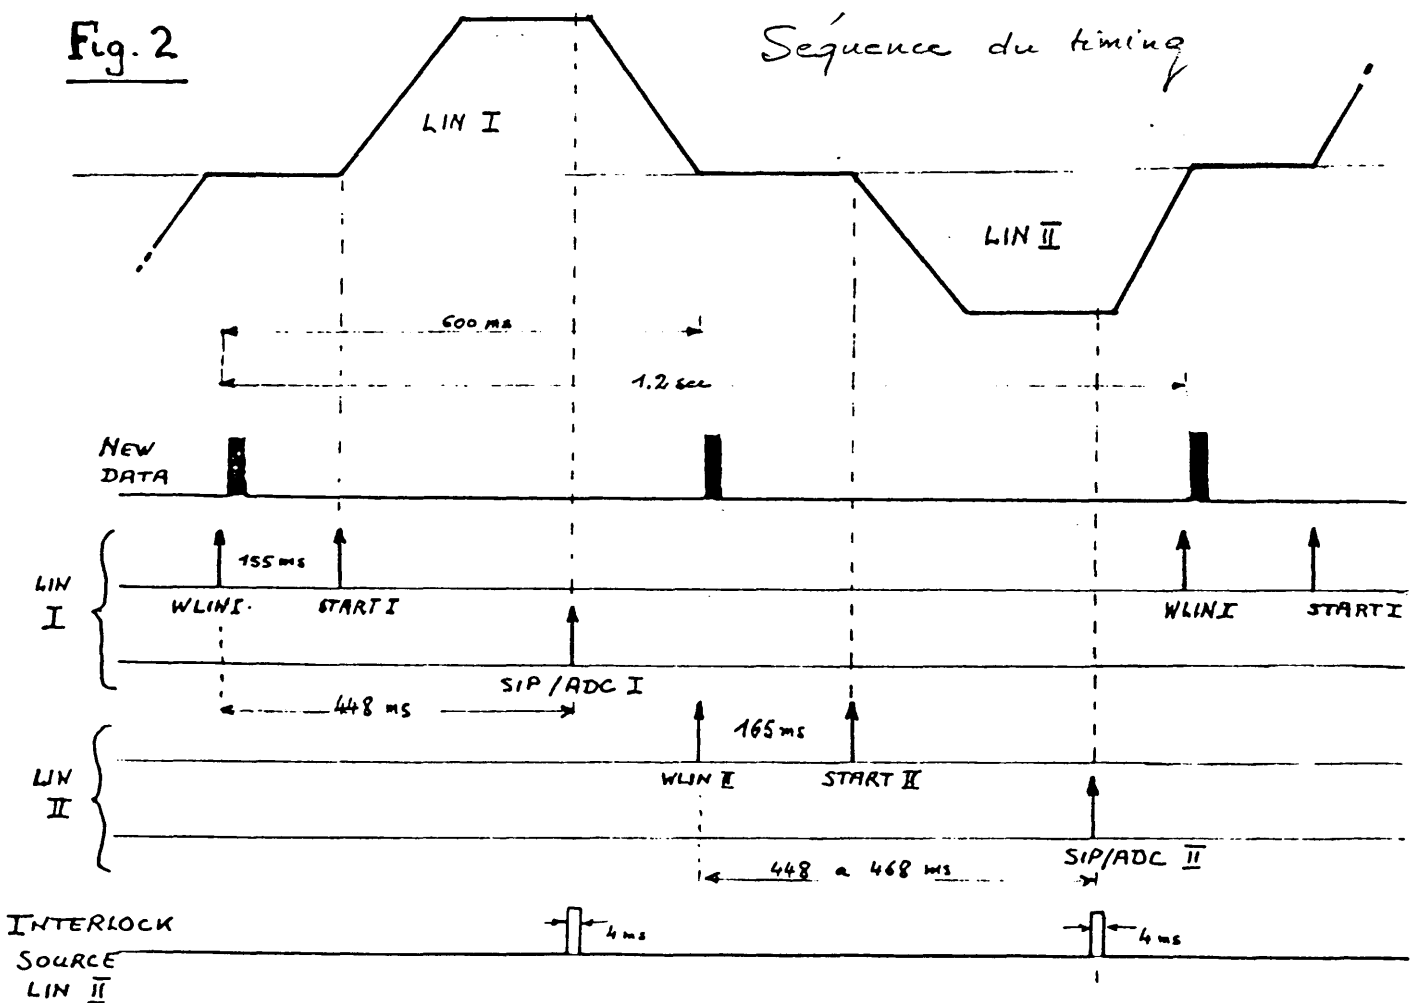
Plusieurs déclenchements (2 ou 3 par semaine, durée 10 à 15 min, — et même 44 min le 17/6) dont l'origine provient principalement du cadencement des impulsions LINAC : perturbations du LBS qui semblent directement liées au PLS. Les changements de supercycle en particulier, provoquent des déclenchements de BH3.

Des conditions de sécurité très sévères imposées à cette alimentation font que l'alimentation déclenche à chaque défaut de séquence du timing (voir Fig. 2 annexée), ce qui est normal.

Faisant suite aux demandes de l'opération le réenclenchement peut maintenant se faire à partir du touch panel de TRC, ce qui devrait réduire le temps de réenclenchement à quelques minutes (DRENO PS/LI/AVDS/afm./20 juin 83)

A plus longue échéance — janvier-février 84 — nous avons prévu de contrôler BH3 à partir d'un crate CAMAC situé à proximité de l'alimentation, ce qui devrait augmenter la fiabilité et les facilités de contrôle. (voir Min PS/PO/17i du 83-7) —
