NOTE D'INFORMATION

DEFAUTS BY-PASS "NORMAL"

R. Bonzano

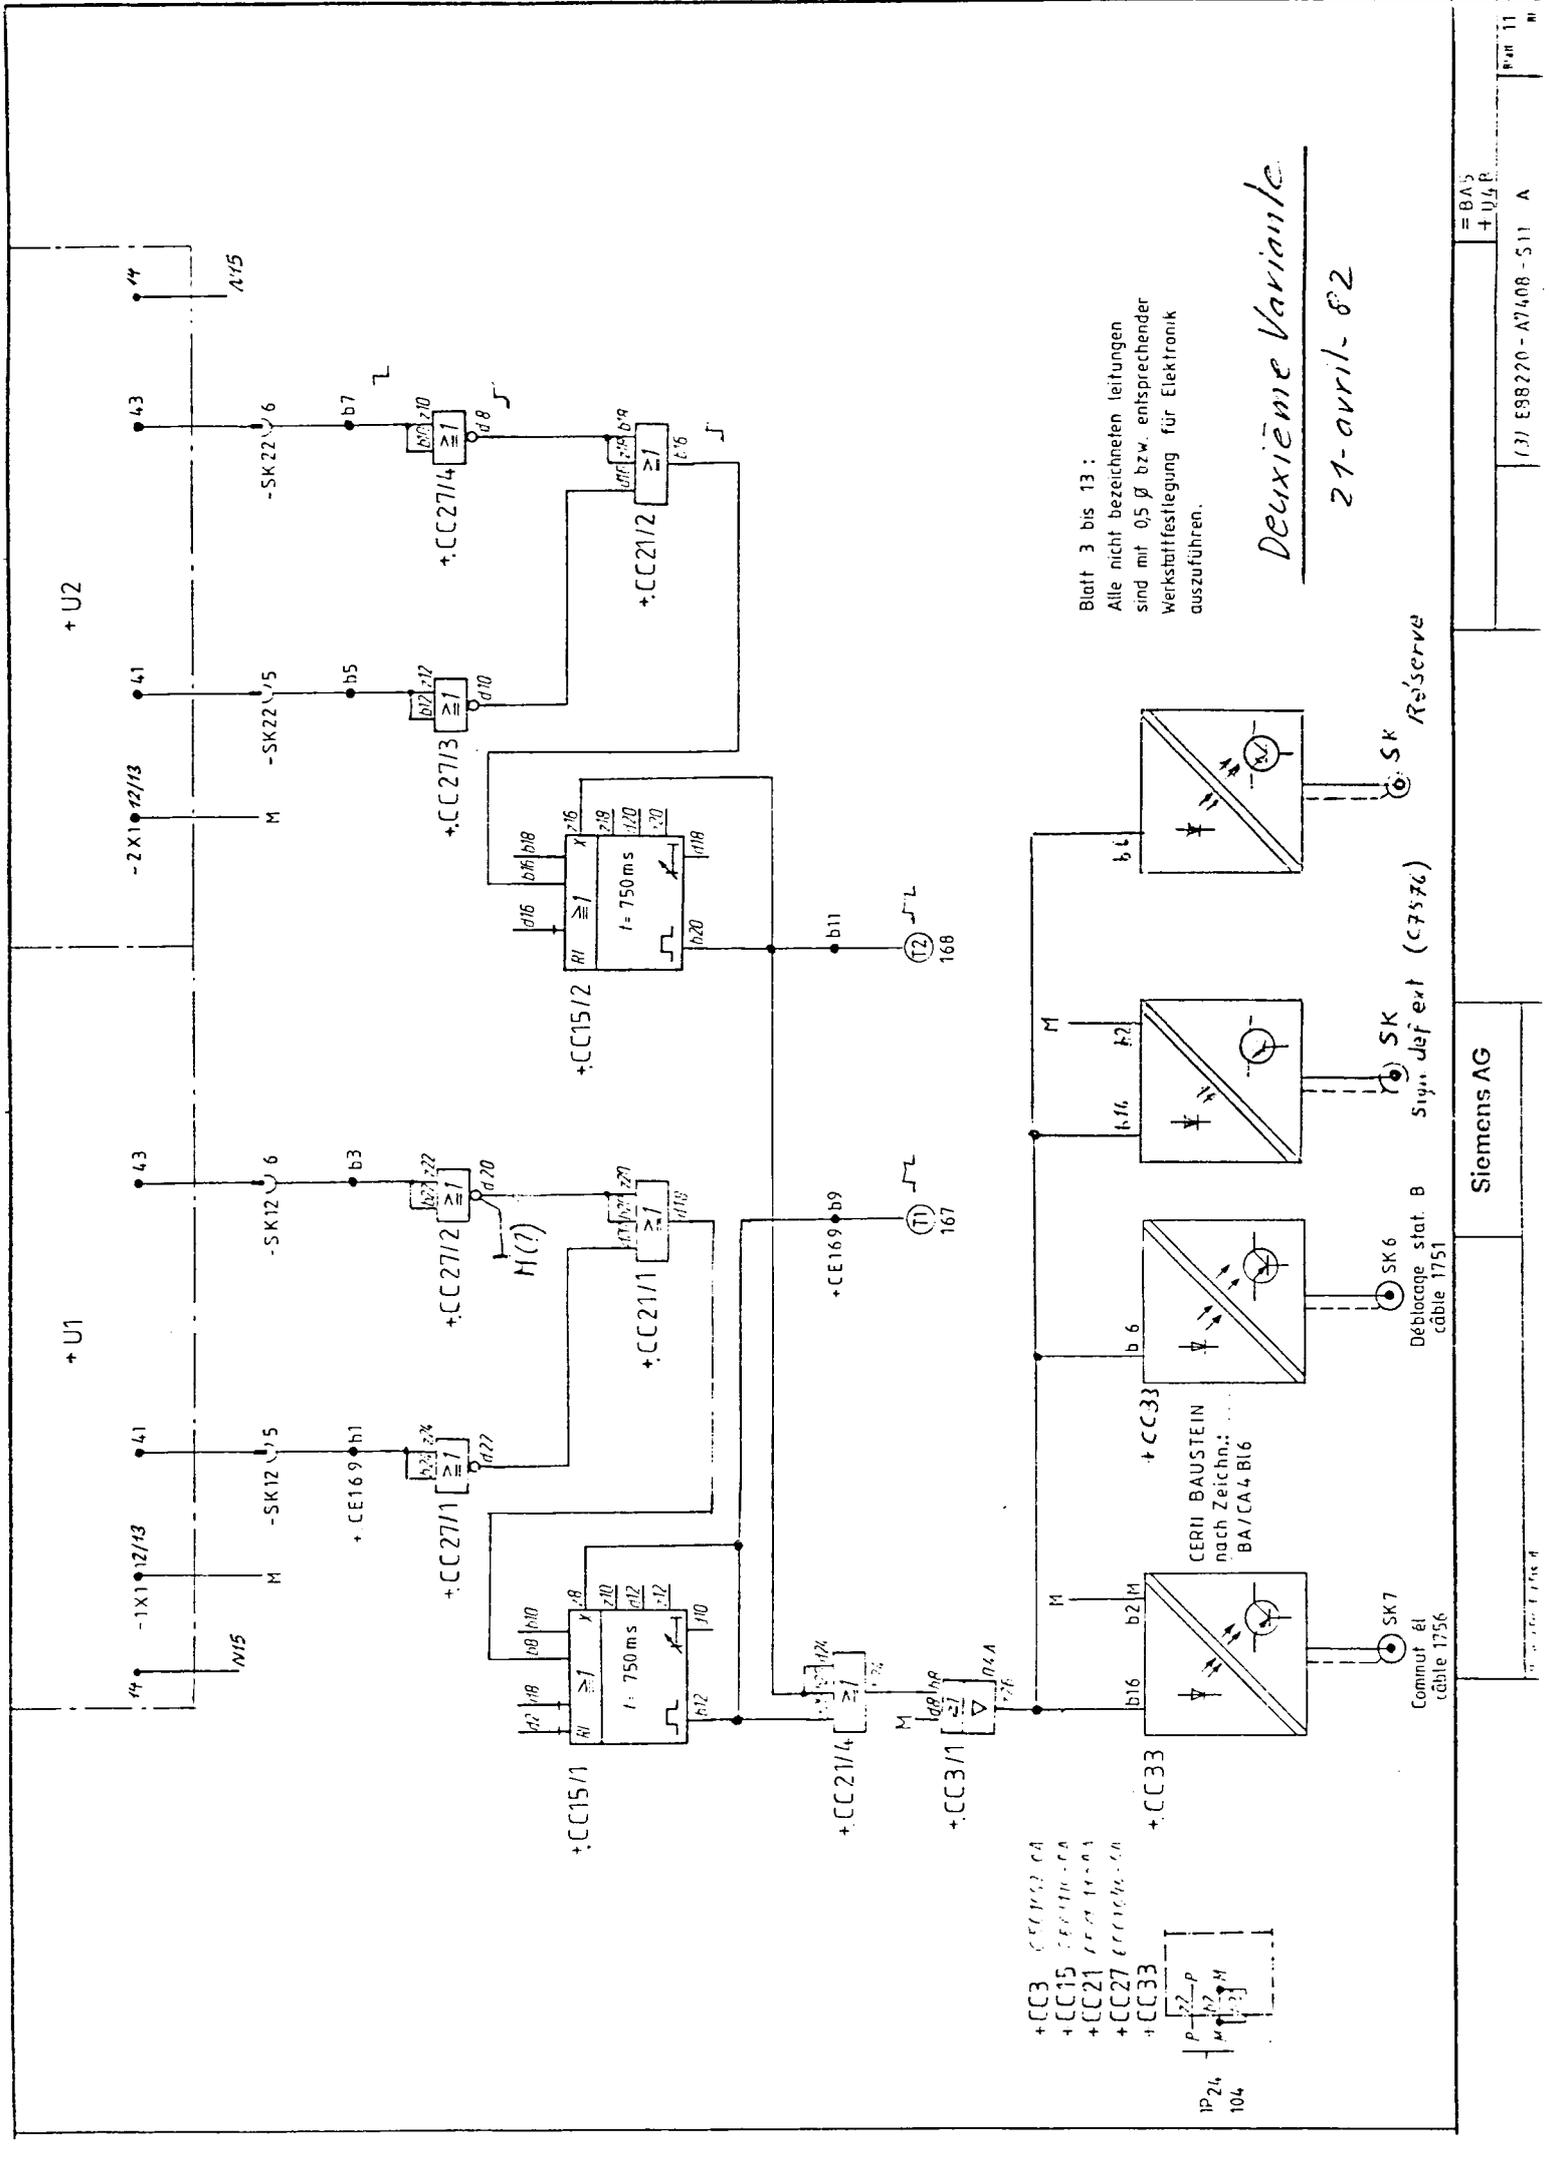
Deuxième Variante

- Les entrées des portes libres de potentiel des cartes CC27, CC21 et CC3 dans l'armoire de commande BA5-U4 ont été mises à la masse.
- Le câblage à partir de la sortie d18 de la carte CC21-1 a été refait. Cette sortie, qui donne le signal "défauts thyristors" de l'armoire U1, n'était pas câblée comme la sortie de l'armoire U2.
- Le câblage des châssis dans les armoires U1 et U2 a été également contrôlé. Aucune remarque à ce sujet.

Pour les modifications : voir les schémas en annexe.

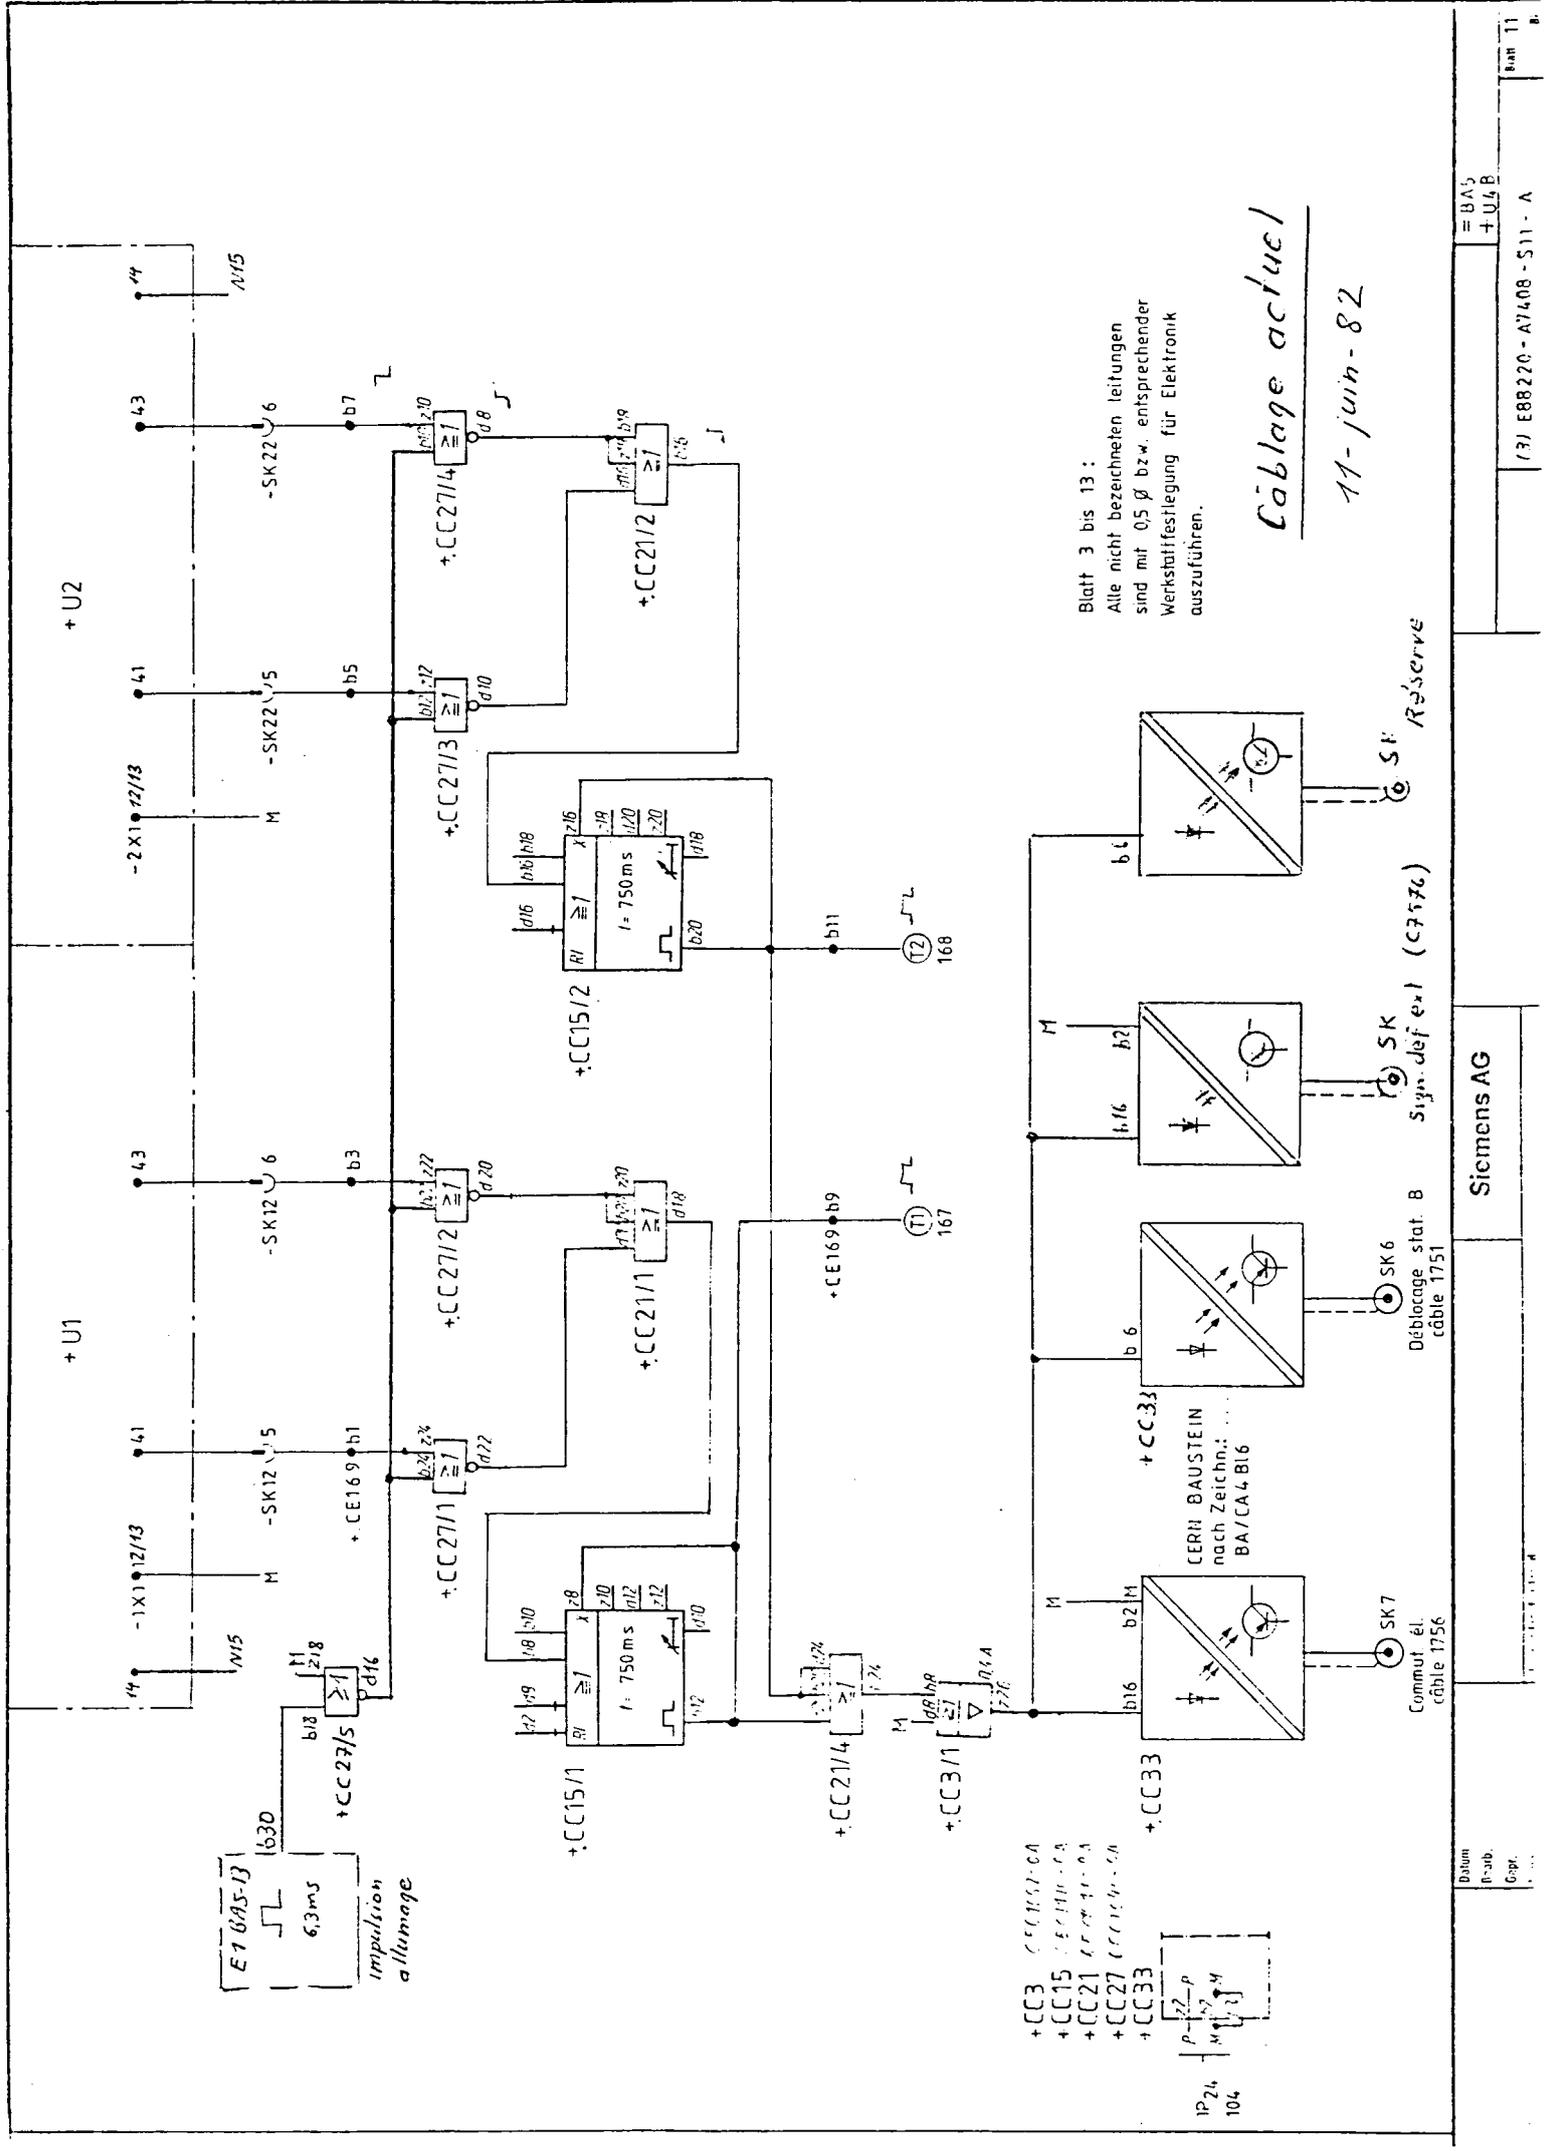
Câblage actual

- La tension d'alimentation des cartes CC3, CC15, CC21, CC27 et CC33 était de + 15 V au lieu de + 24 V.
- La sortie de la porte CC27/2 d 20 était câblée au 0 V. Cette anomalie interdisait toute signalisation de défauts thyristors pour l'armoire U1 "partie droite".
- Certains connecteurs de photo-diodes réceptrices pour fibres optiques étaient mal fermés, et cela pour des cartes côté HT dans U1 et U2 et pour des cartes côté BT dans U2.

Nous avons remédié à ces défauts, et pour permettre une signalisation de défauts thyristors uniquement si l'impulsion d'allumage est présente, nous avons modifié les cartes "Lichtimpulsbildung" A4-U1 à U6. Nous avons également diminué à 1 ms la temporisation donnant le défaut sur les cartes A4-81 et 82.

Afin de mémoriser l'origine du défaut, nous avons réalisé deux cartes - une pour chaque armoire - qui permettent de signaler le circuit d'allumage défectueux. Ces cartes ont été placées dans l'armoire BA5-U4. (Voir schémas)
