平成 22 年 4 月 9 日

4 号機廃棄物処理建屋の床面および壁面における 放射性物質による汚染の確認に関する調査結果について

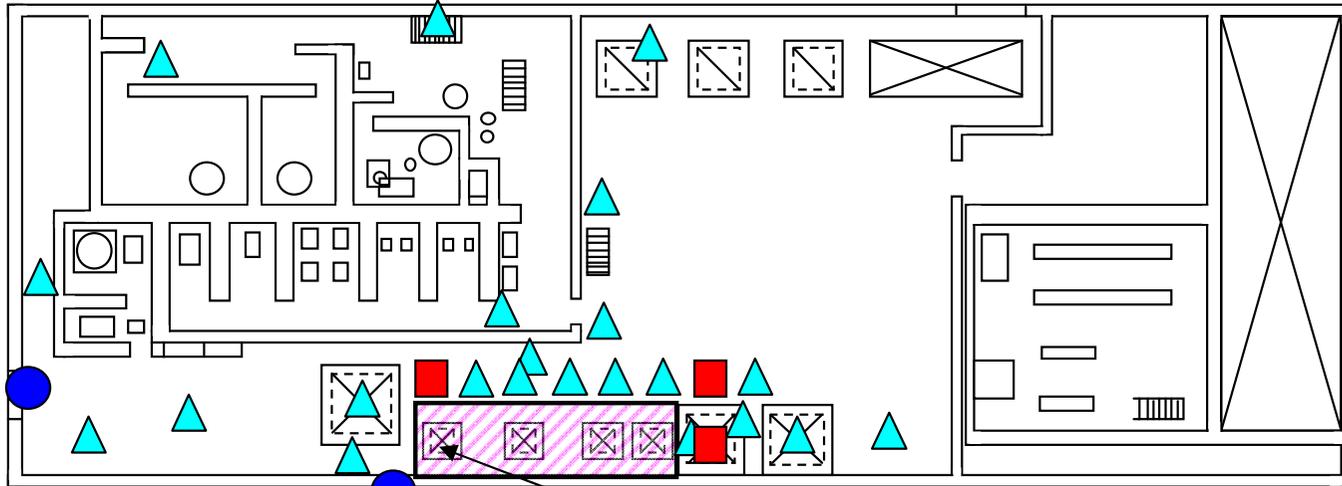
建屋 2階 平面図

このため当社社員が詳細に放射能測定を実施したところ、同建屋 1 階の床面 1 箇所、2 階の床面 25 箇所および壁面 2 箇所で検出限界値^{*3}以上の放射性物質を確認し、そのうち 3 箇所で当該エリアの社内基準値^{*4}（4 ベクレル/cm²）を超える放射性物質による汚染（最大約 10 ベクレル/cm²）を確認しました。

今回点検作業を行っていたろ過脱塩器

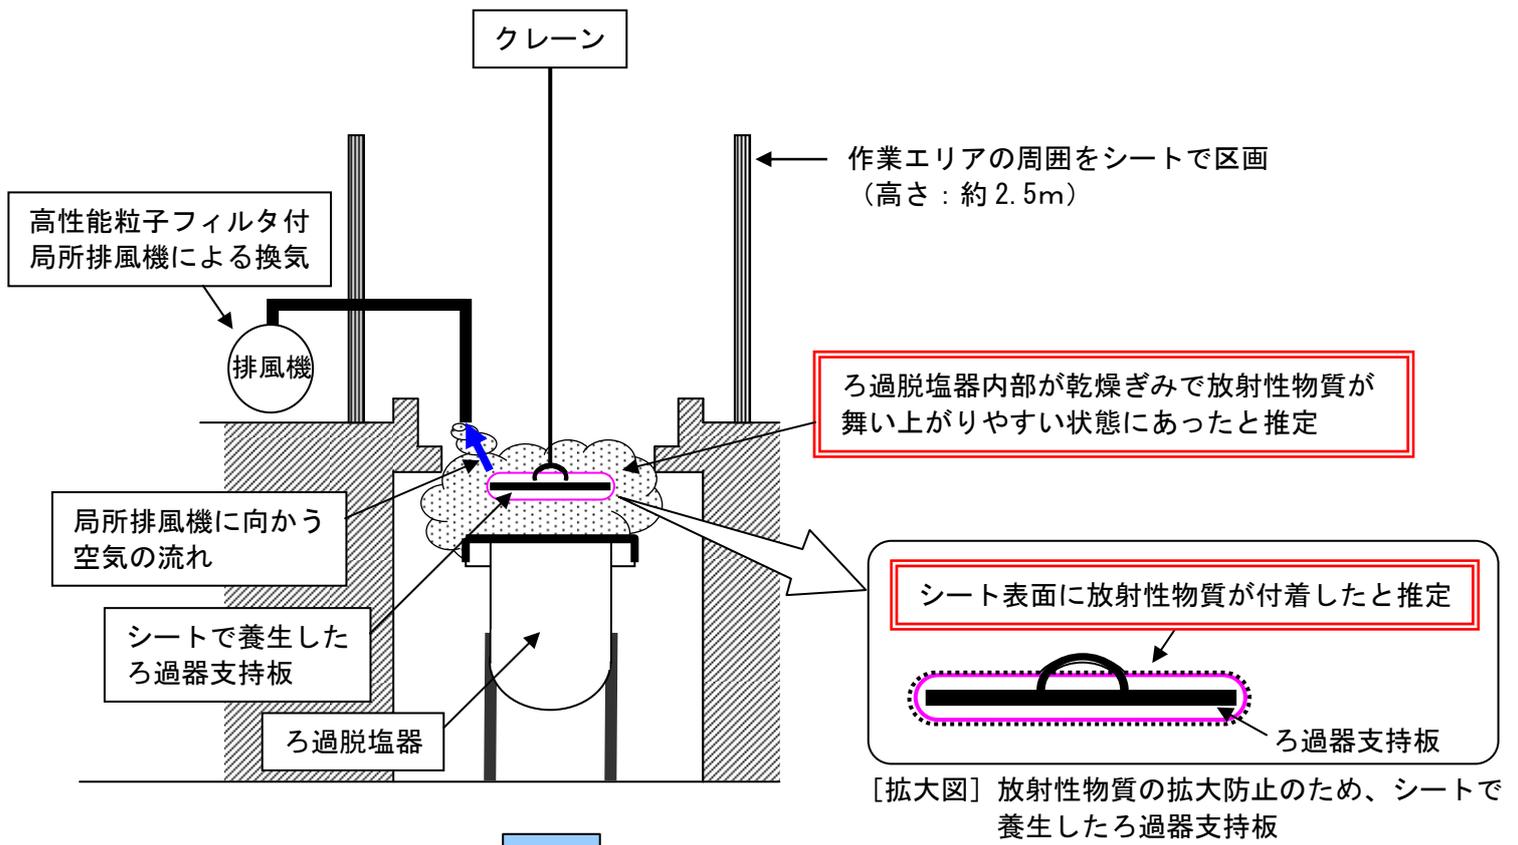
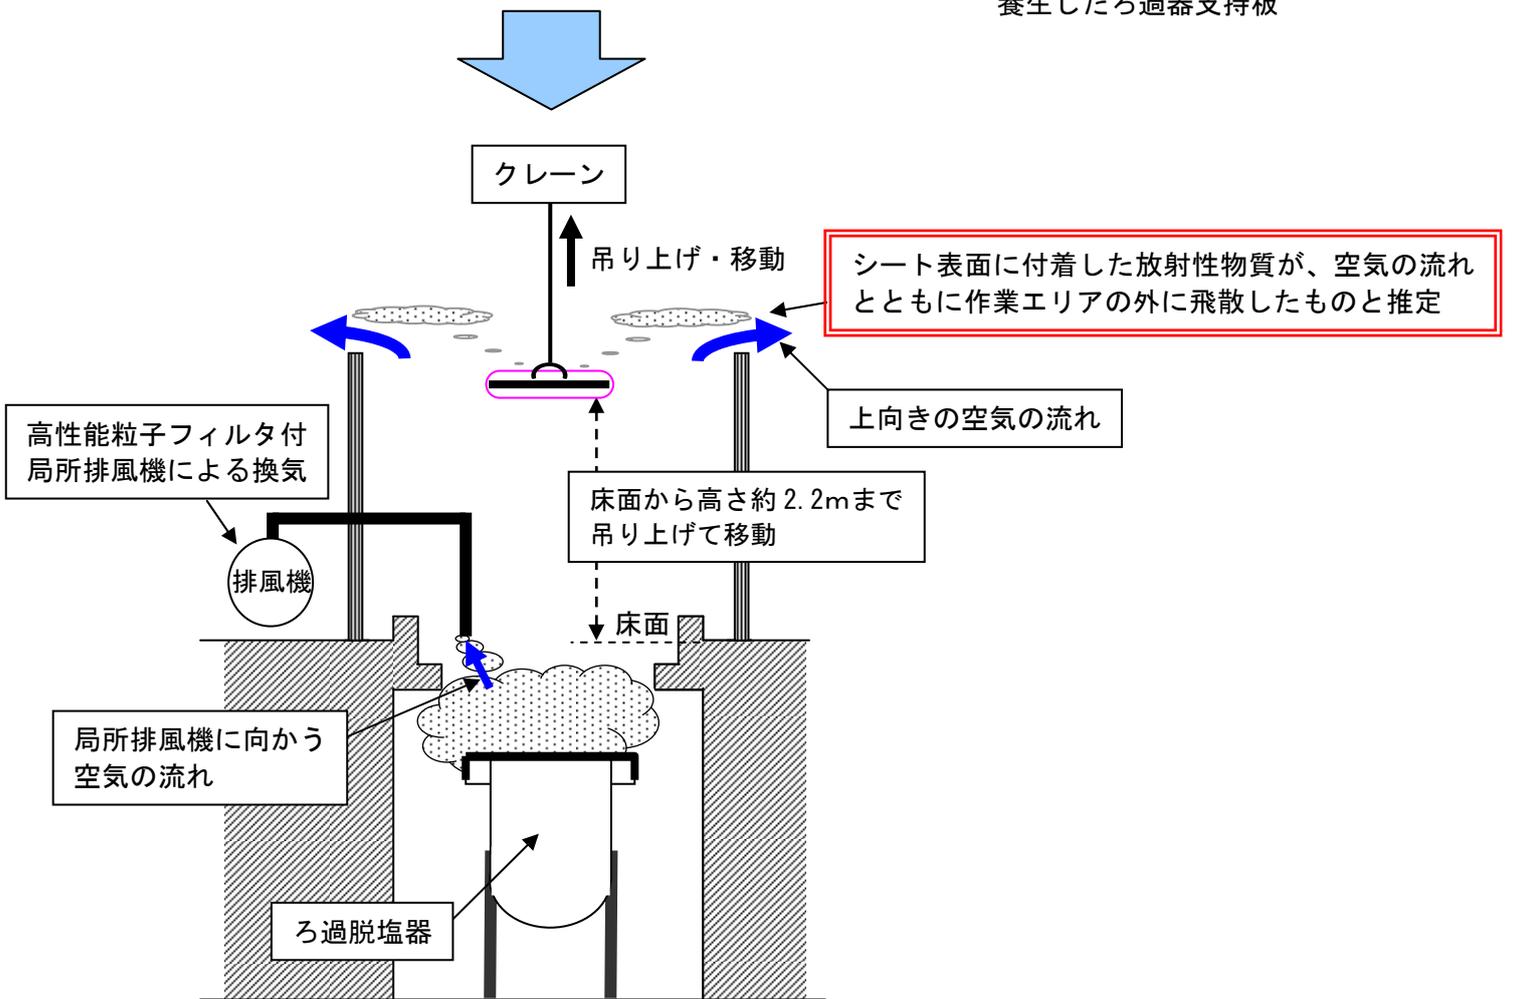
4号機廃棄物処理建屋の床面および壁面における放射性物質による汚染の推定原因

作業エリア内は高性能粒子フィルタ付局所排風機で換気していたものの、ろ過脱塩器内部が乾燥ぎみで、放射性物質が舞い上がりやすい状態にあったことから、シートで包んだろ過脱塩器のろ過器支持板を吊り上げた際、ろ過脱塩器付近の空气中に浮遊した放射性物質がシート表面に付着したものと推定しました。

そのため、シートで包んだろ過脱塩器のろ過器支持板を作業エリアの区画上部付近までクレーンで吊り上げた際、シート表面に付着していた放射性物質が上向きの空気の流れとともに作業エリア外に飛散し、作業エリア外の床面および壁面が放射性物質により汚染したものと推定しました。

- ・床面および壁面で確認された放射性物質の拭き取り清掃を行った後、再度放射能測定を実施して、放射性物質による汚染がないことを確認しました。
- ・今後、ろ過脱塩器の点検作業の際には、上蓋を開けた後、ろ過脱塩器内部に散水して放射性物質が舞い上がることを防止することとします。
- ・作業エリアの上部は機器の吊り上げ作業時以外は開放しないこと、また吊り上げ作業を行う場合には、事前に吊り上げる機器を包んでいたシートの表面の放射性物質の拭き取り清掃や放射能測定を実施し、社内基準値（4ベクレル/cm²）以下であることを確認した上で、作業エリア上部を開放することを施工要領書に記載し、再発防止に努めます。
