1・2号機サービス建屋における退出モニタの測定に関する不適合の調査結果について

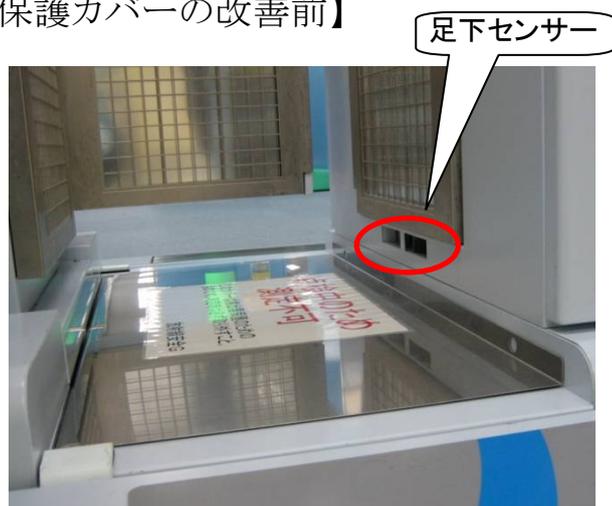
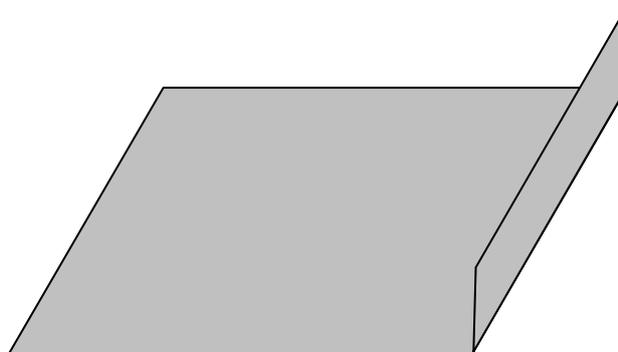
【保護カバーの改善前】

確認の結果、当該モニタの定期点検にともない足裏の測定部に保護カバーを設置しておりましたが、点検終了後に保護カバーを撤去していませんでした。そのため、当該モニタの使用を再開した 1 月 7 日午後 4 時 30 分頃から同日午後 5 時 30 分頃までの間、当該モニタを通過した 7 名の足裏部の測定が正しく行われていなかったことがわかりました。

- ・ 保護カバーの取り扱いが点検手順書に明記されていなかったために、当該号機においては退出モニタの使用再開直前に保護カバーを取り外す運用である一方、他号機においては点検終了直後に取り外す運用となっており、保護カバーを取り外すタイミングが発電所内で統一されていなかったこと。
- ・ 退出モニタの点検を担当する部署の作業員は、使用再開直前に保護カバーを取り外すという当該号機の運用を知らなかったため、退出モニタの運用を再開する時点ではすでに保護カバーが取り外されていると思い、使用再開前に退出モニタを確認しなかったこと。
- ・ 退出モニタの運用を管理する部署は、点検を担当する部署が保護カバーを取り外しているものと思い、使用開始前に退出モニタを確認しなかったこと。
- ・ 保護カバーが設置された状態でも退出モニタが動作してしまう構造であったこと。

点検手順書に保護カバーの取り付け、取り外しのタイミングが明記されていなかったため、点検を担当する部署の作業員は保護カバーが取り外されていると思いこんでいたこと、また、点検を担当する部署、運用を管理する部署ともに使用再開時に退出モニタを確認していなかったことから、保護カバーが設置されたままであったこと、さらに、保護カバーが設置された状態でも退出モニタが動作する構造であったことから、保護カバーを取り外すまでの間、退出モニタの使用が継続されたものと推定しました。
