## 定期検査中の1号機における原子炉压力容器の上蓋締め付け装置の ビスおよび座金の紛失に関する調査結果について

平成22年6月3日  
東京電力株式会社  
福島第一原子力発電所

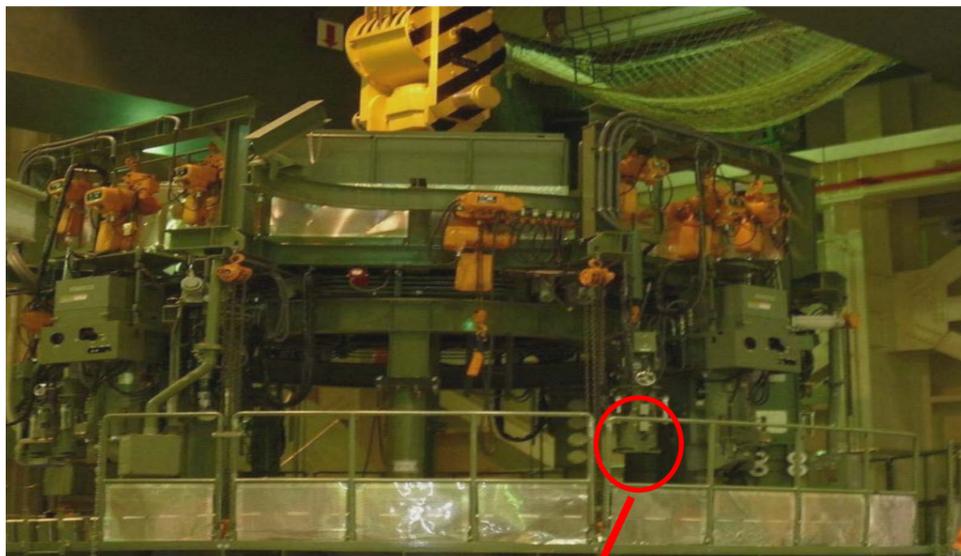
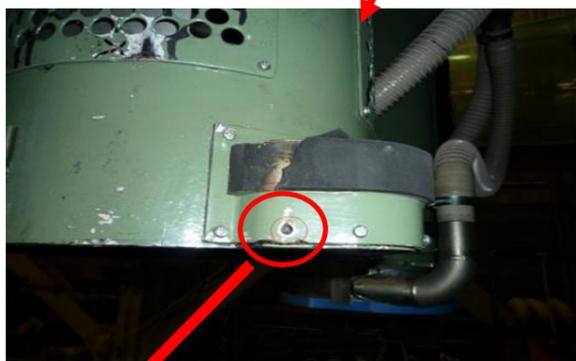
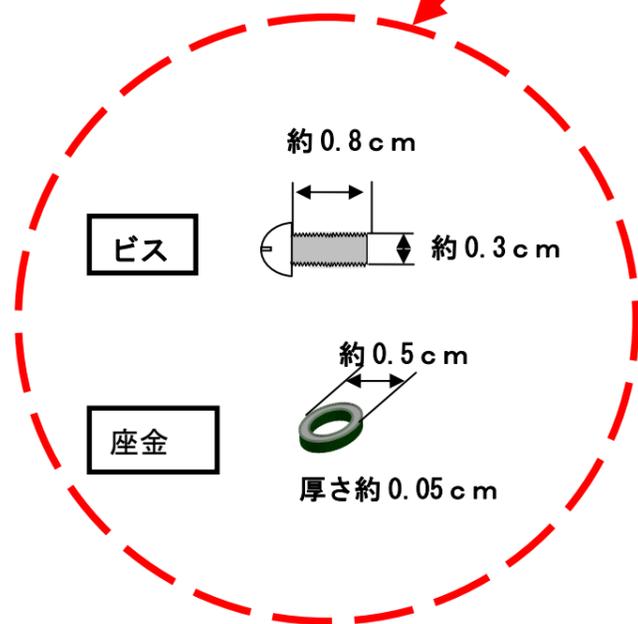
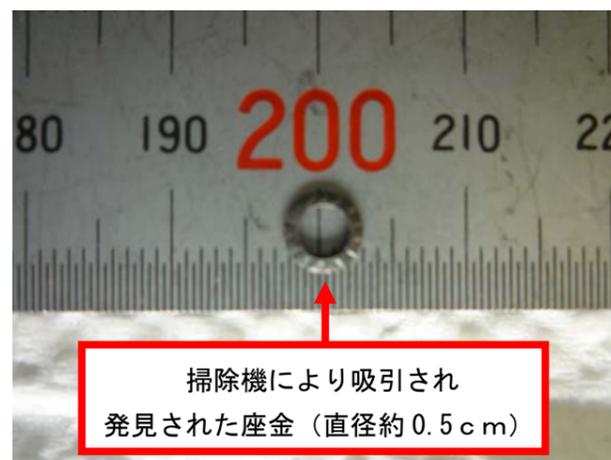
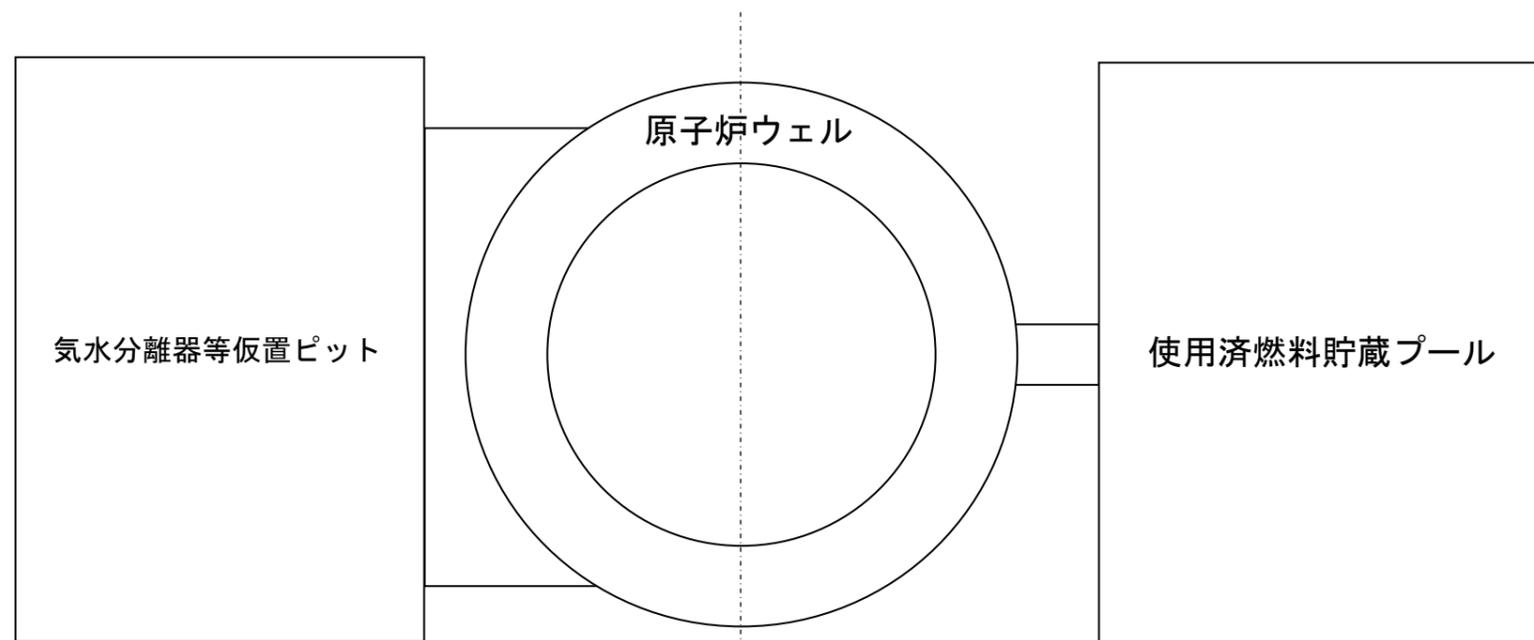
原子炉压力容器上蓋締め付け装置

このため、当該ボルトおよびナットを締め付ける装置（以下、同装置）を調査していたところ、4月16日、同装置の保護カバーに取り付けてあったビス（直径約0.3cm）および座金（直径約0.5cm）一組が外れていることを当社社員が確認しました。

- ・ 痕のあった上蓋締め付けボルト用のナットおよび座金は、前回の定期検査に行ったナット締め付け前の目視点検において、異常のないことを確認していたこと。
- ・ 4月22日、原子炉建屋5階の同装置の保管場所付近の床面を掃除機で吸引したところ、座金（直径約0.5cm）を発見したこと。
- ・ 発見した座金は、同装置の保護カバーの座金（直径約0.5cm）の寸法と一致したこと。また、上蓋締め付けボルト用のナットおよび座金についての痕の形状や寸法とも一致したこと。
- ・ 一方、同装置の保護カバーから外れたビスは発見できなかったものの、前回定期検査時における原子炉圧力容器の上蓋取り付け作業の手順等を確認した結果、原子炉圧力容器の上蓋を設置した後に同装置で上蓋締め付けボルトおよびナットを締め付けていることから、原子炉内にビスが混入した可能性はないと考えられること。
- ・ また、前回定期検査時に原子炉圧力容器の上蓋締め付け作業が終了した後、原子炉ウェル内の清掃を行っていること。
- ・ ビスおよび座金が外れた同装置の保護カバーに打痕等があったことから、原子炉圧力容器の上蓋締め付けボルト用のナット、座金を締め付けるまたは緩める際、隣接する上蓋締め付けボルト用のナット、座金と保護カバーが接触する可能性が確認されたこと。
- ・ また、同装置の他の保護カバーを確認したところ、ビスおよび座金が外れたものはなかったものの、同様に打痕等があり一部のビスに緩みが確認されたこと。

原子炉圧力容器の上蓋締め付けボルト用のナット、座金を締め付けるまたは緩める際、隣接する原子炉圧力容器上蓋のボルトやナットと同装置の保護カバーが接触してビスが緩まないよう、接触する可能性がある保護カバーに緩衝材を取り付けることとします。

なお、緩みが確認された一部の保護カバーのビスについては、締め付けを行っております。

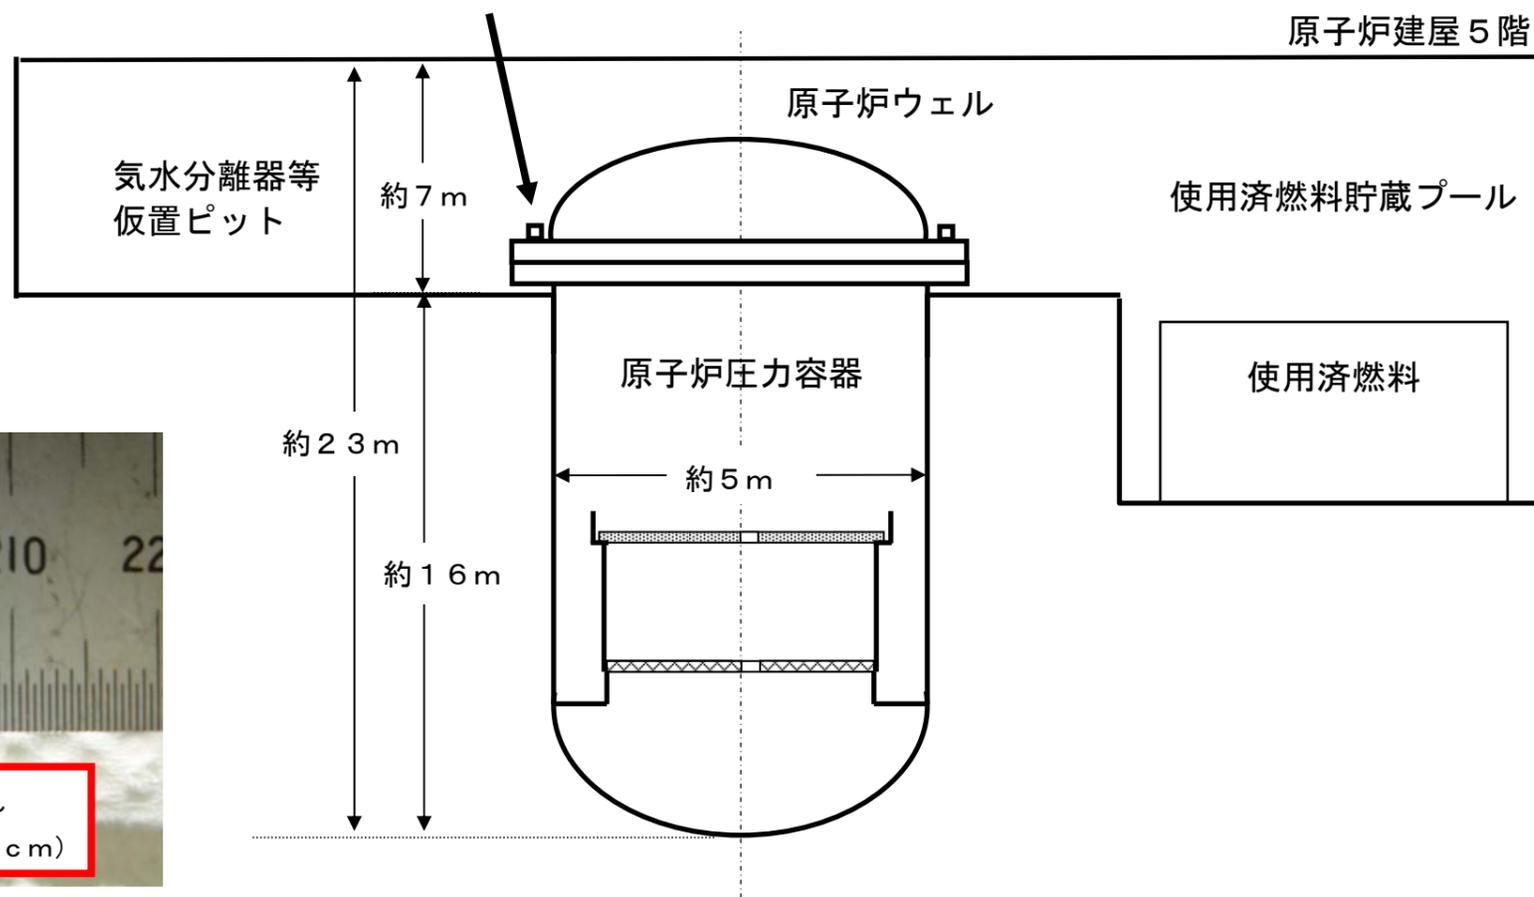
原子炉压力容器上蓋締め付けボルト・ナット・座金

- 原子炉压力容器の上蓋締め付けボルト用のナット（直径約20cm）2箇所および座金（直径約20cm）1箇所に、くぼんだ痕（内径約0.4cm、外径約0.6cm、深さ約0.02cm）が確認されたこと。

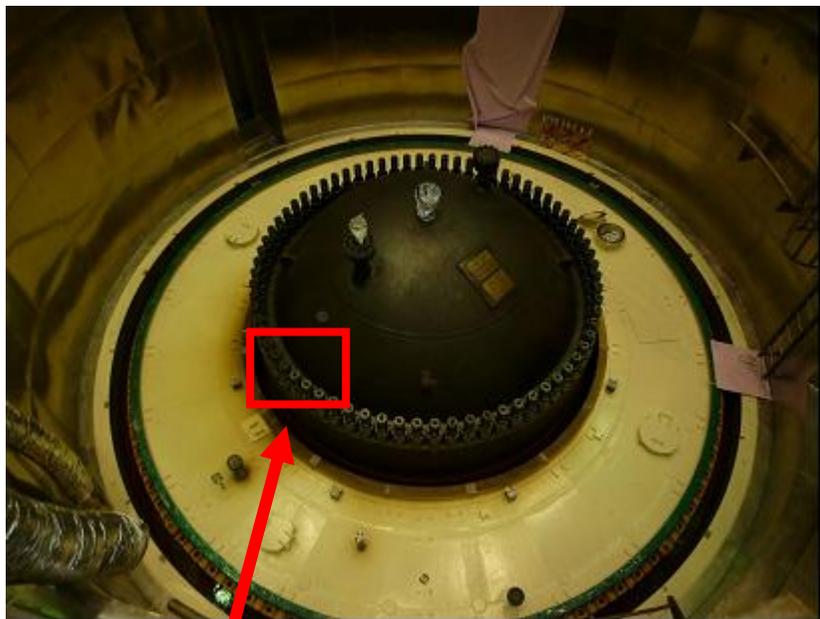
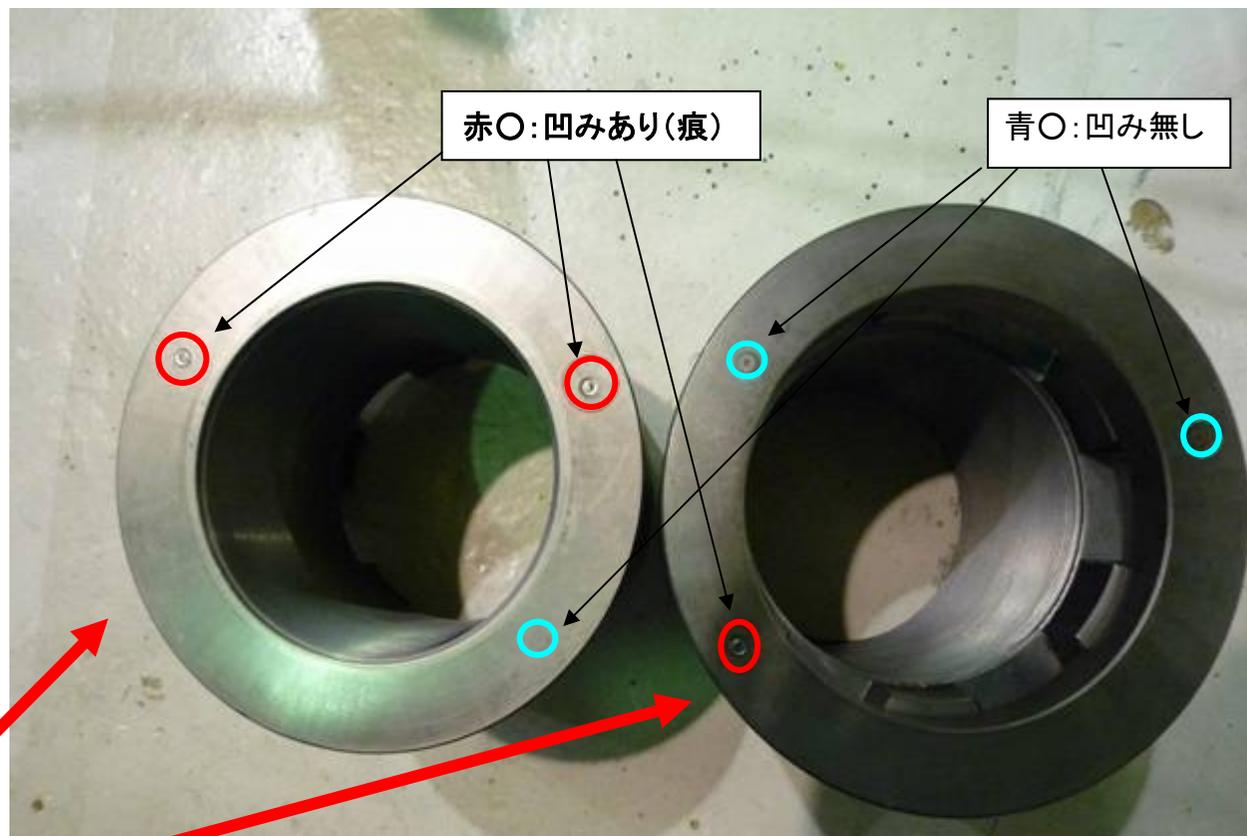
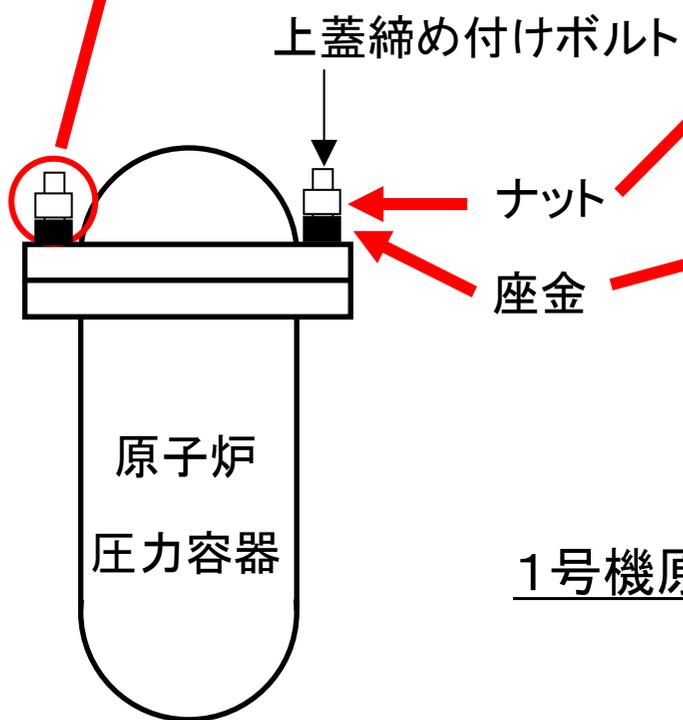
1号機 原子炉ウェル部概略図

当該痕と外れていた座金の大きさが一致することを確認したことから、4月21日午前11時5分、同装置の保護カバーに取り付けてあったビスおよび座金が原子炉ウェル<sup>\*1</sup>内に落下した可能性があると判断しました。

また、保護カバーから外れたビスは発見できなかったものの、前回定期検査時における原子炉圧力容器の上蓋取り付け作業の手順等を確認した結果、原子炉圧力容器の上蓋を設置した後に同装置で上蓋締め付けボルト用のナットおよび座金を締め付けていることから、原子炉内に保護カバーのビスが混入した可能性はなく、また原子炉圧力容器の上蓋取り付け作業が終了した後に原子炉ウェル内の清掃を行っていたことから、清掃の際にすでにビスが回収された可能性が高いと推定しました。

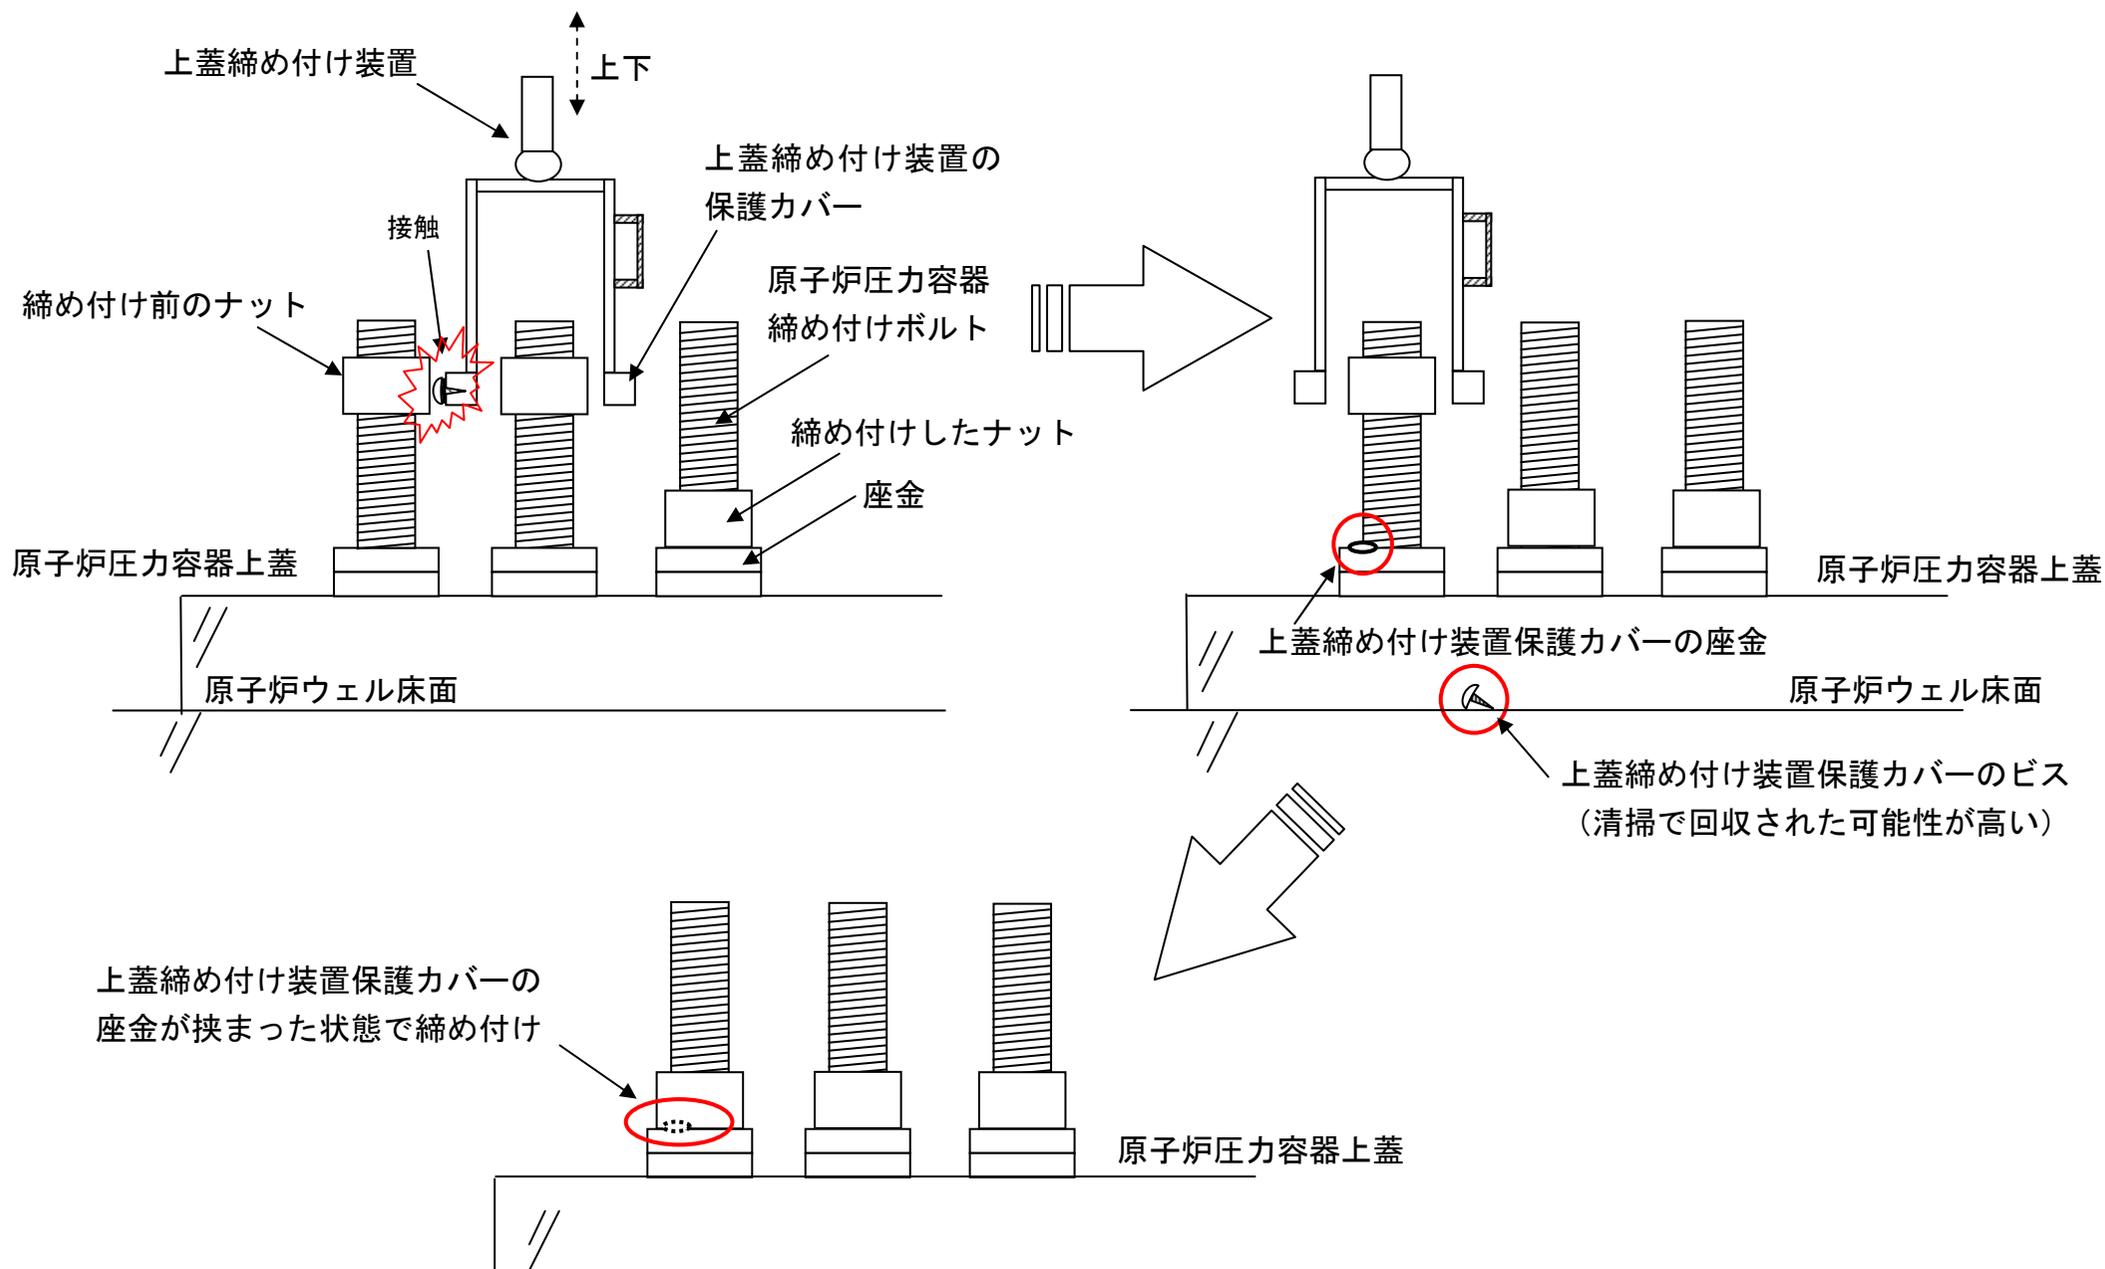
原子炉压力容器上蓋締め付け装置保護カバーのビスおよび座金が外れたイメージ

原子炉圧力容器の上蓋締め付けボルト用のナット、座金を締め付けるまたは緩める際、隣接する上蓋締め付けボルト用のナット、座金と上蓋締め付け装置の保護カバーが接触したことで保護カバーのビスが緩み、前回定期検査における原子炉復旧時にビスと座金が外れ、座金が上蓋締め付けボルト用のナットや座金の間に挟まったものと推定しました。
