1 号機復水系配管における配管肉厚測定の確認状況について

< 概要 >

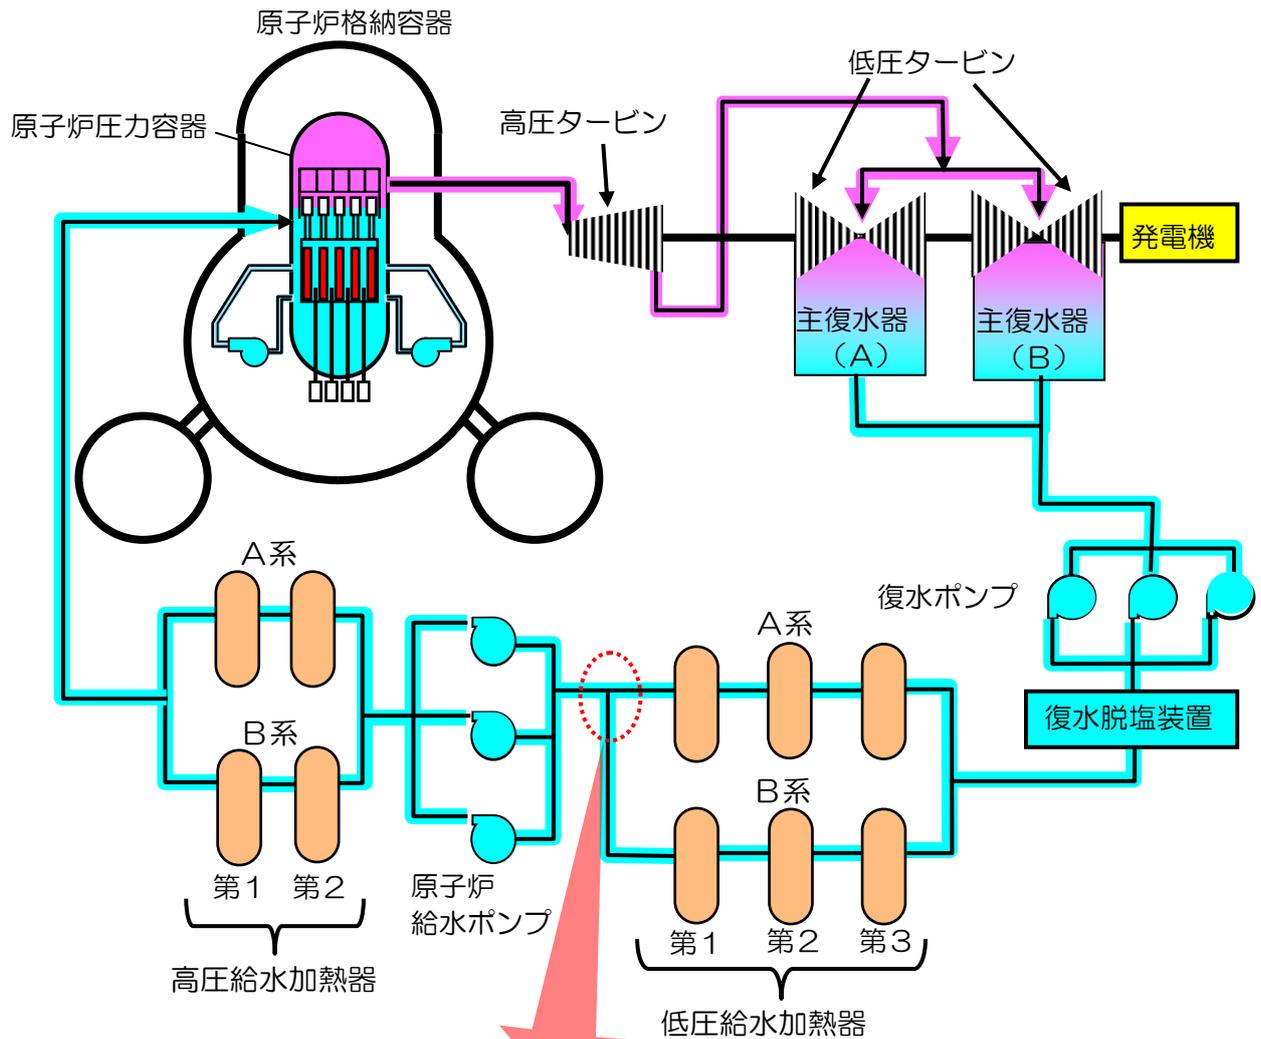
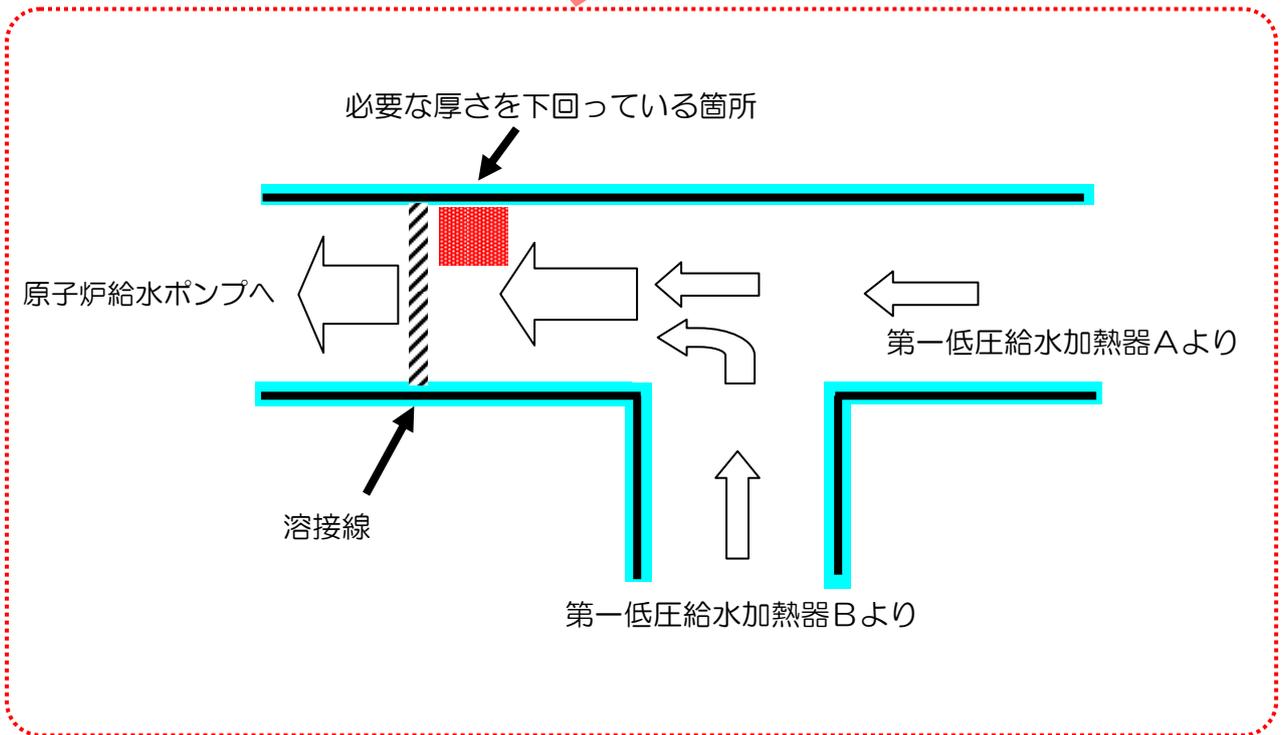
1号機系統図

定期検査で停止中の当所 1 号機において、今回の定期検査における配管肉厚測定を実施していたところ、平成 22 年 5 月 31 日、給水加熱器*¹ から給水ポンプにつながる復水系配管において、必要な厚さ*² (8.3 ミリ) を下回る測定点 (最小で厚さ 7.6 ミリ) を確認しました。

今後、配管の修理を行うとともに、引き続き、残りの配管肉厚測定を実施してまいります。
