5号機タービン建屋内における空調ダクトへの空気の吸い込みについて

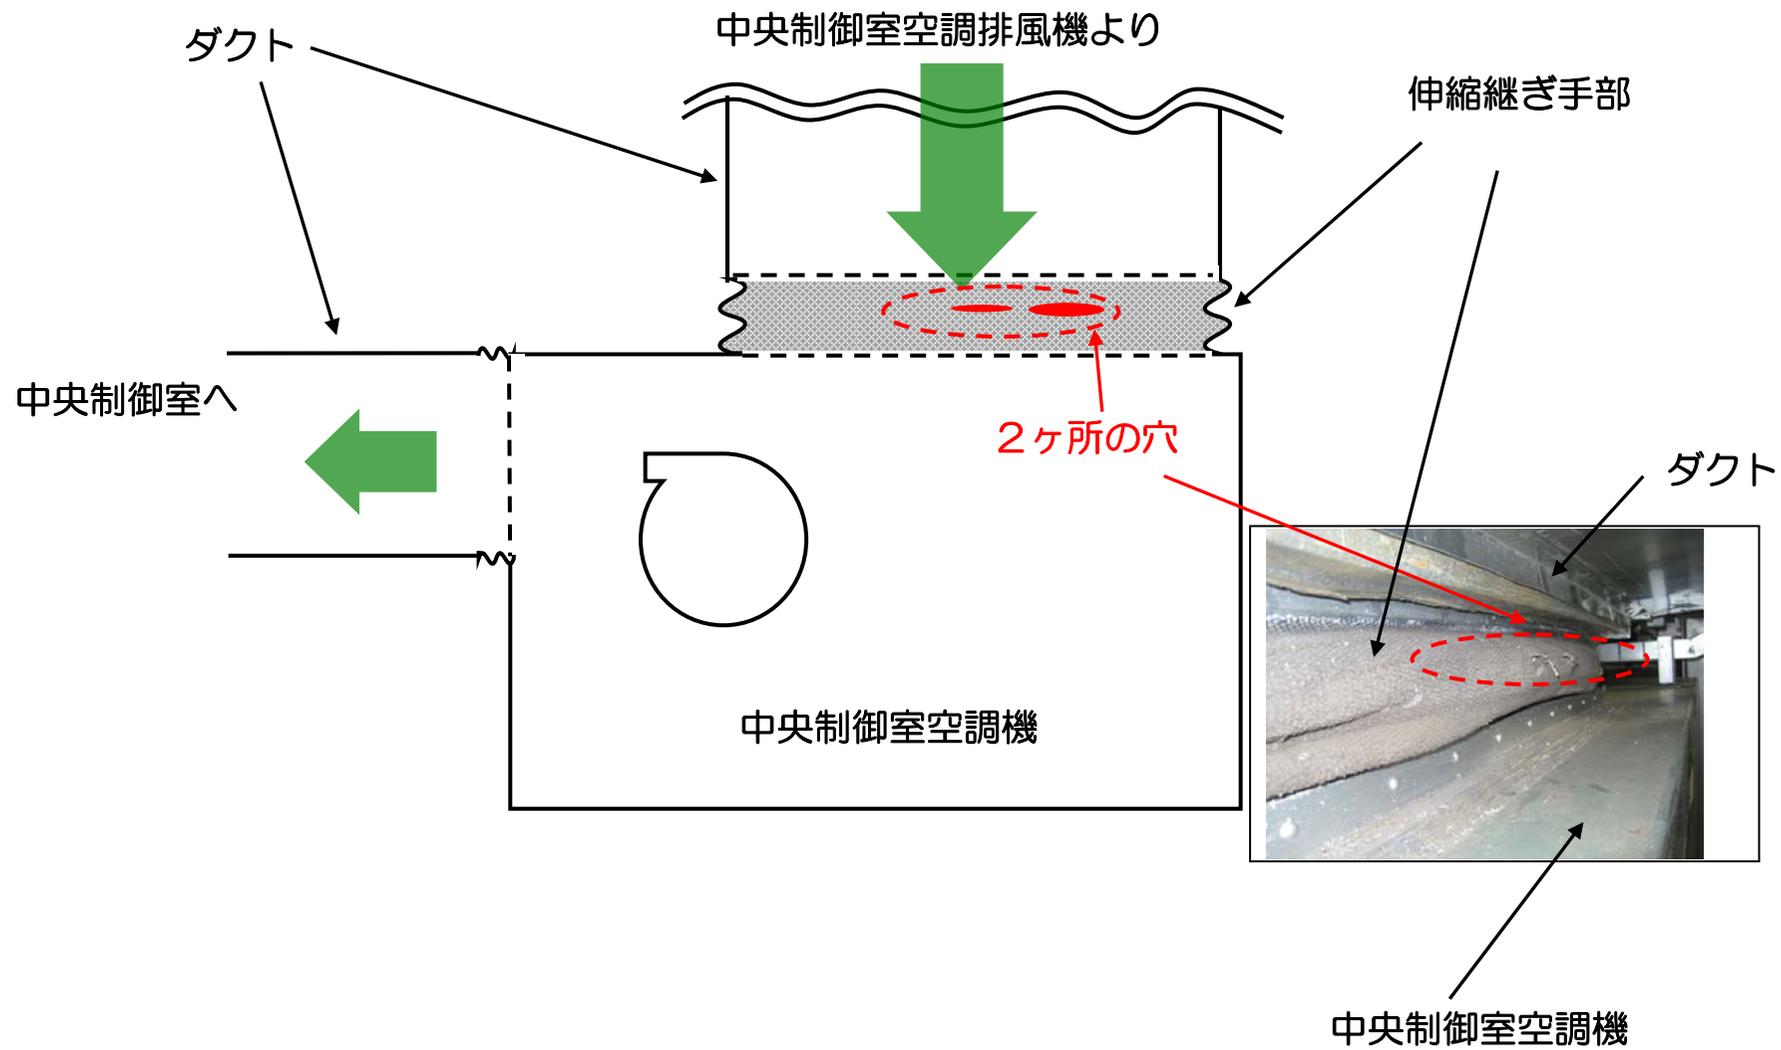
平成 22 年 6 月 10 日午後 3 時頃、5号機タービン建屋 2 階の空調機室（管理区域*）において、空調ダクトの伸縮継ぎ手部に穴が 2 箇所（約 40mm×7mm、約 30mm×3mm）開いていることを、中央制御室の空気流入量測定作業の準備を行っていた当社社員が発見しました。

当該ダクトは中央制御室（非管理区域）の空気を換気するためのもので、開いていた穴から管理区域の空気を吸い込み、中央制御室に流れ込んでいることを確認しました。

5号機タービン建屋で確認した空調ダクトの穴付近概略図

当該伸縮継ぎ手部が接続されている空調機を停止し、穴から空気の吸い込みがないことを確認しました。

また、応急処置として伸縮継ぎ手部全体を覆うカバーの取り付けを行いました。

今後、準備が整い次第、伸縮継ぎ手部の交換を行います。
