雑固体廃棄物減容処理建屋の排気口における
微量な放射性物質の検出に関する調査結果について

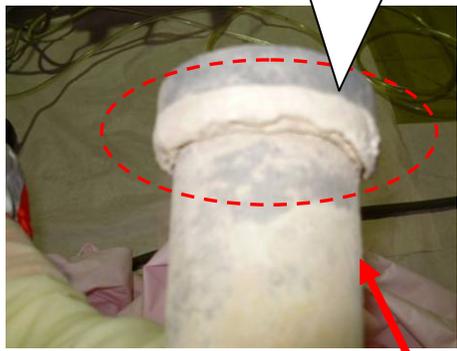
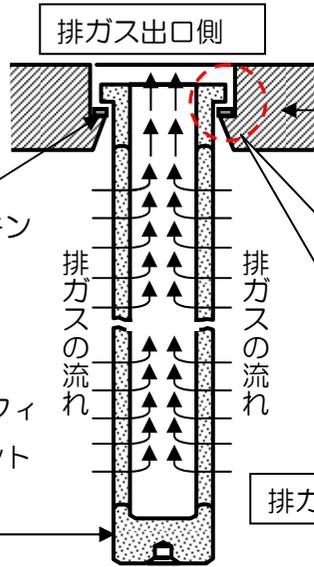
セラミックフィルタエレメント
取付部のパッキン

- ・当該設備の排ガスフィルタの上流に設置してあるセラミックフィルタの開放検査において、セラミックフィルタ(A)は健全であったものの、セラミックフィルタ(B)のパッキンの一部が変形していたこと。
- ・セラミックフィルタ(B)については、平成16年以前は当該設備の運転時間に応じて点検を行うこととしており平成12年に点検を行っている。平成16年に点検周期を4年とすることとし、平成18年に点検する予定だったが、当該設備の運転実績を考慮したうえで、点検時期を延長し点検を行わなかったこと。その結果、約9年間当該フィルタの点検を行っていな

セラミックフィルタ（B）については、平成18年以降、点検時期を延長しても問題ないと評価した上で点検時期を延長していました。その結果、フィルターエレメントの一部が詰まり、差圧によりフィルターエレメントがサポートプレートから浮き上がりパッキンが損傷するとともに、隙間から下流側に焼却灰が流れ込んだため排ガスフィルタ（B）が目詰まりし、つまりを知らせる差圧の警報が発生しました。その後、排ガスフィルタ（A）に運転を切替えましたがセラミックフィルタ（B）の損傷部から焼却灰が流れ込んだことにより、排ガスフィルタ（A）が目詰まりしました。

パッキンの変形部位

サポートプレート
フィルタエレメントの
浮き上がりによりパッキンが
損傷するとともに隙間が生じた

今回損傷がみられた当該設備のセラミックフィルタ（B）を点検するとともにセラミックフィルタ（B）のパッキンおよび排ガスフィルタ（A、B）を交換しました。なお、セラミックフィルタについては、4年周期で点検を確実に行うこととしました。

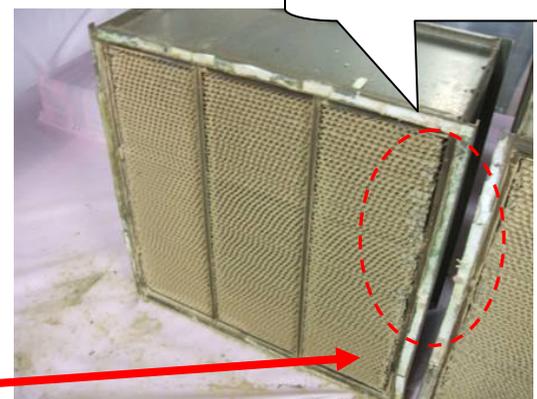
排ガスフィルタ内部の
フィルタユニット

- ・当該設備の排ガスフィルタの性能試験で排ガスフィルタ（A）は健全であったものの、排ガスフィルタ（B）のフィルタのシール部が損傷しており、フィルタ性能の基準値を下回っていたこと。

また、排ガスフィルタ（A）および（B）の両方に差圧の警報が発生した場合の運転手順が定められていなかったため、排ガスフィルタ（A）および（B）の並列運転を継続したことから、フィルタの目詰まりによる圧力がかかり排ガスフィルタ（B）のシール部が損傷して、そこから下流に流れ出た焼却物のコンクリートに含まれる自然核種であるごくわずかなアルファ線核種が試料採取フィルタで検出されたと推定しました。

フィルタの損傷部位

また、雑固体廃棄物減容処理設備の運転時に排ガスフィルタに、詰まりを知らせる差圧の警報が出た場合、予備機に切替後、設備を停止するように手順書に反映します。

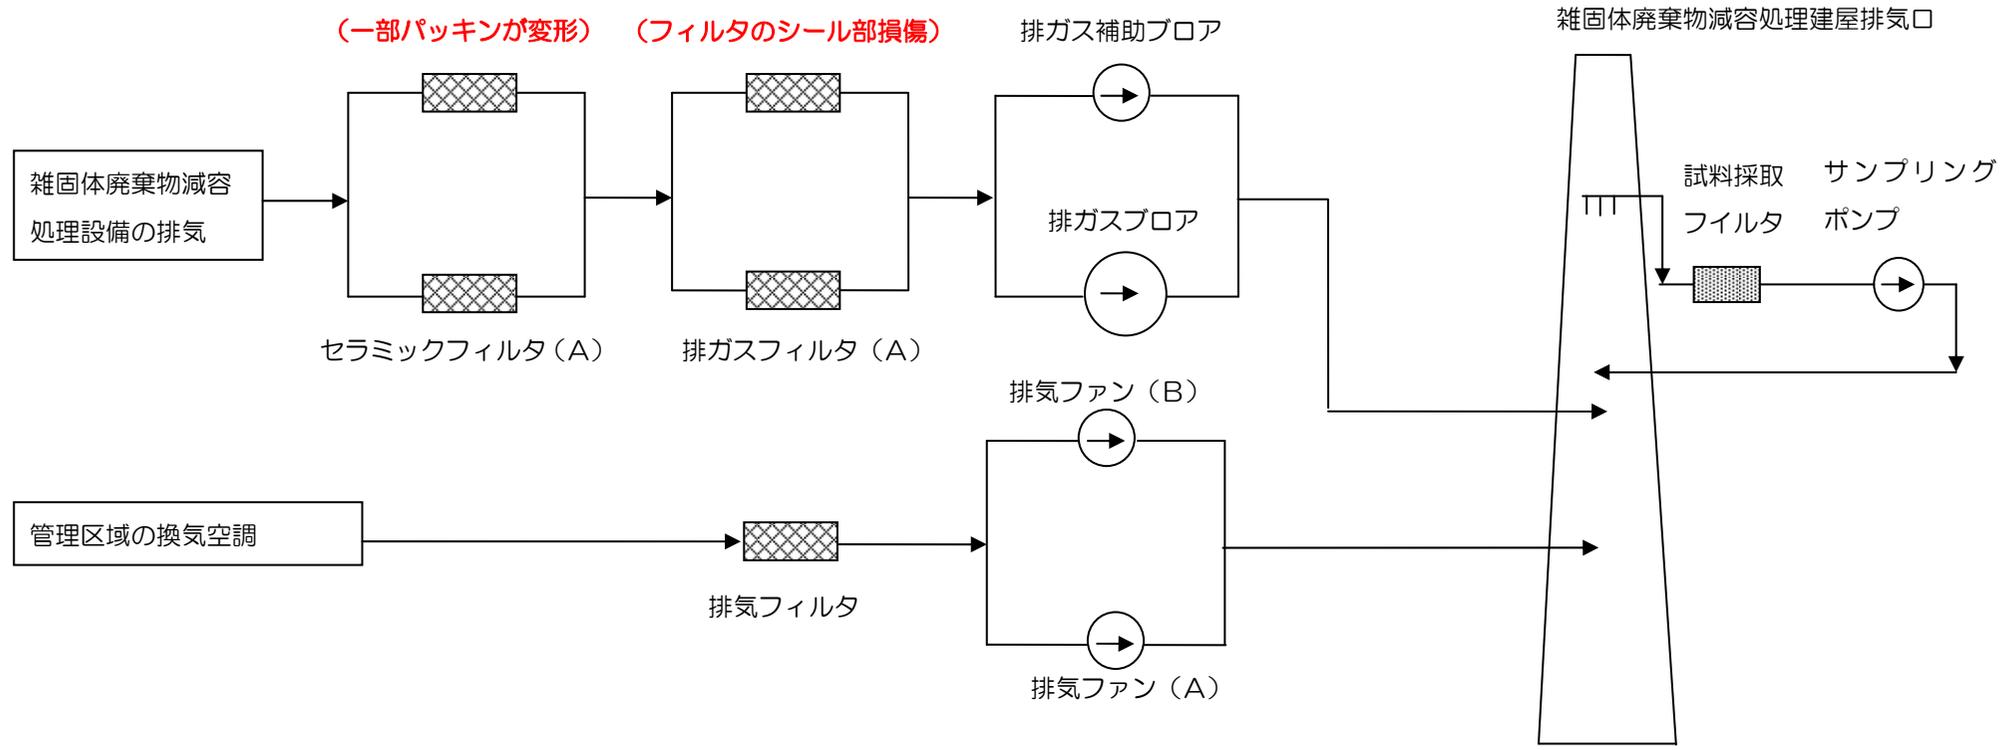
雑固体廃棄物減容処理建屋排気口廻り概要図

セラミックフィルタ (B) 排ガスフィルタ (B)
(一部パッキンが変形) (フィルタのシール部損傷)
