5号機タービン建屋内における空調ダクトへの空気の吸い込みに関する 調査結果について

5号機タービン建屋で確認した空調ダクト概略図

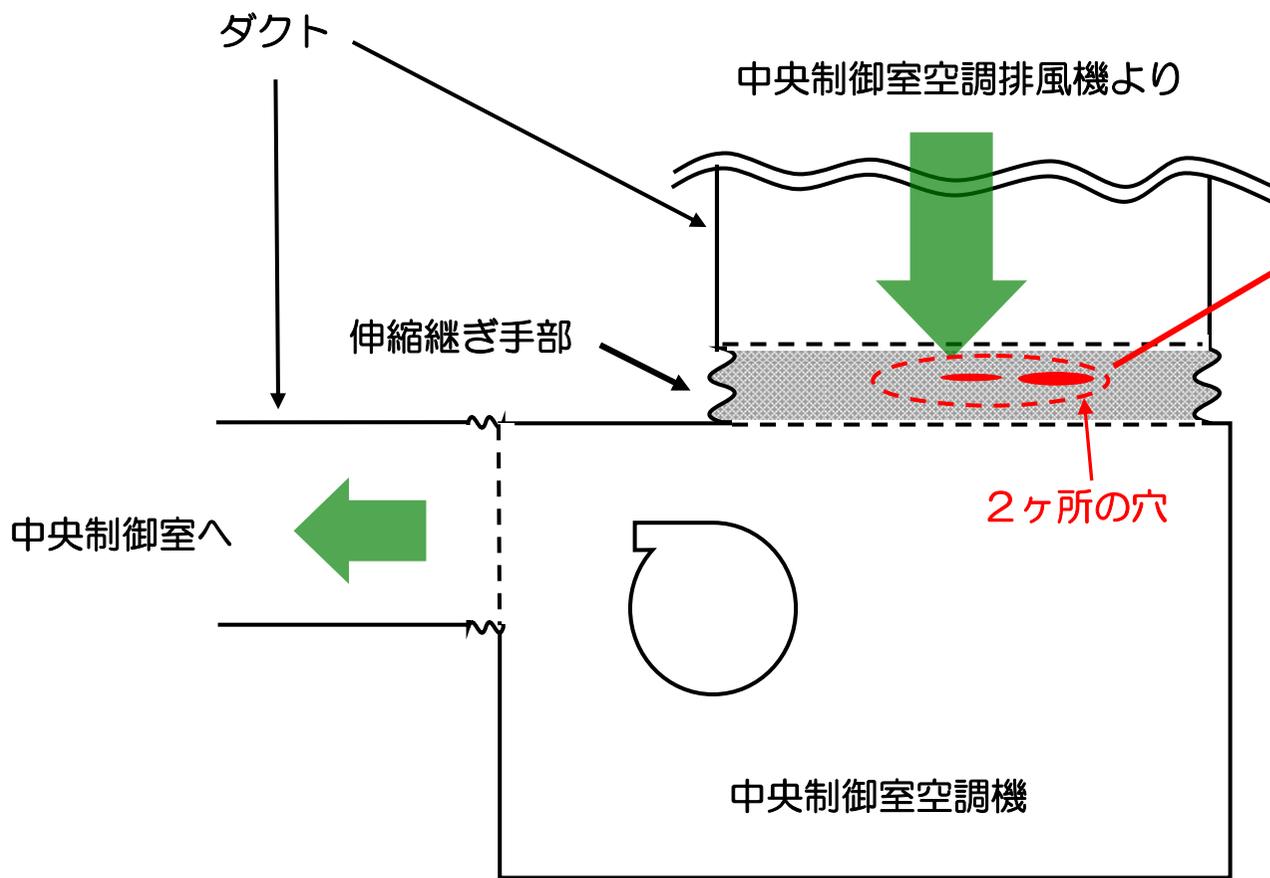
当該ダクトは中央制御室（非管理区域）の空気を換気するためのもので、開いていた穴から管理区域の空気を吸い込み、中央制御室に流れ込んでいることを確認しました。

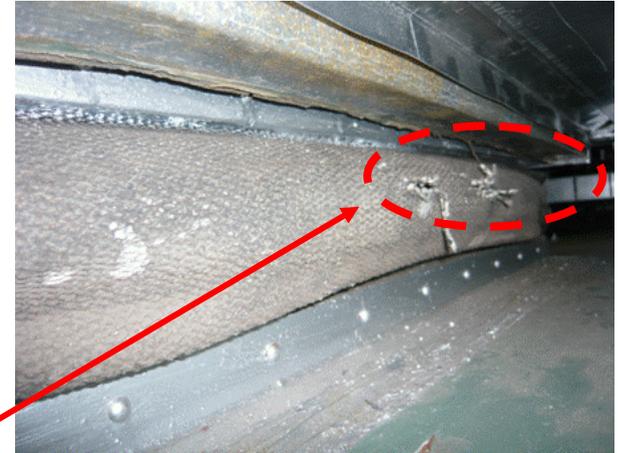
平成 22 年 6 月 10 日午後 3 時頃、5号機タービン建屋 2 階の空調機室（管理区域*）において、空調ダクトの伸縮継ぎ手部に穴が 2 箇所（約 40mm×約 7mm、約 30mm×約 3mm）開いていることを、中央制御室の空気流入量測定作業の準備を行っていた当社社員が発見しました。

- 空調ダクトの伸縮継ぎ手部に穴が 2 箇所（約 40mm×約 7mm、約 30mm×約 3mm）あり、その 2 箇所の穴は連続したものではなく（穴と穴との間隔は約 80mm）、それぞれ独立した穴であること。
- 穴のあいた部分に繊維状のほつれを確認したこと。
- 伸縮継ぎ手部の材料は繊維の束でできており、穴は比較的一直線状に裂けた状態であること。

調査の結果、空調ダクトの当該伸縮継ぎ手部は、空調機運転により伸縮継ぎ手部の内側にかかる力で裂けたものではないこと。また、平成21年12月7日以降に当該伸縮継ぎ手部近傍で実施した工事の際、仮設足場などを固縛する針金などの工具類を当該伸縮継ぎ手部に誤って接触させてしまったため損傷し、穴が開いて空気を吸い込んだものと推定しました。

穴が開いた伸縮継ぎ手部

空調ダクトの伸縮継ぎ手部を交換しました。

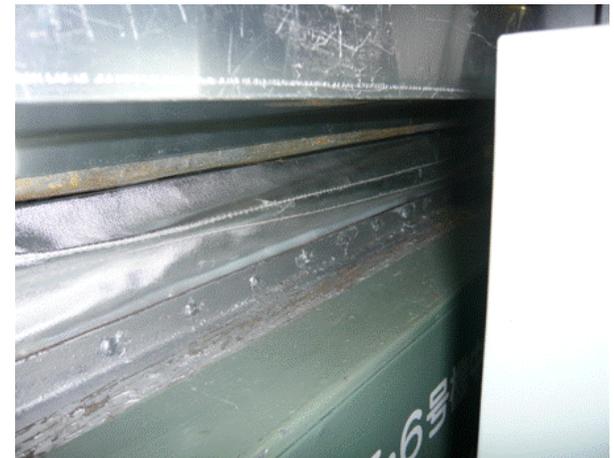
交換した伸縮継ぎ手部

また、足場組立・解体作業エリアの近傍に、当該空調ダクトの伸縮継ぎ手部と同様なものがある場合には養生を行うことを要領書に反映します。
