## 定期検査中の 6 号機使用済燃料プールにおける異物の発見および回収について

6号機 使用済燃料プールにおいて回収された異物

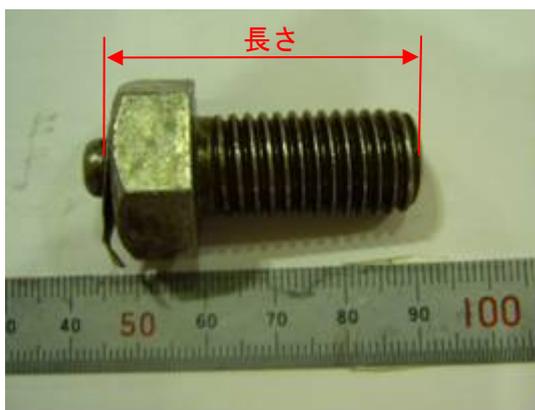
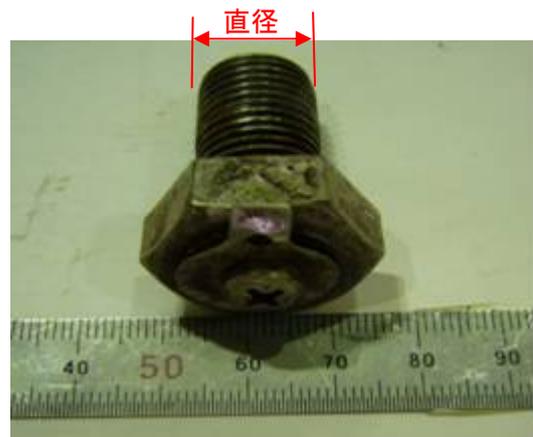
平成 22 年 11 月 1 日午後 2 時 20 分頃、定期検査で停止中の 6 号機（沸騰水型、定格出力 110 万キロワット）の使用済燃料プールにおいて、次回定期検査の準備作業のため、当社社員が水中カメラでキャスク\*置き場周辺を確認していたところ、キャスク置き場の底にボルト 1 本および板状の異物らしきもの 1 枚を発見しました。

当日午後 4 時 40 分までに、発見したボルト等は掴み治具で回収しました。回収したものは、ボルト 1 本（直径約 1.6cm、長さ約 4 cm）、ゴム状の板 1 枚（縦約 10cm、横約 8 cm、厚さ約 0.8cm）であることを確認しました。

①ボルト：1本（直径：約 1.6 cm，長さ：約 4 cm）

今後、回収したボルト等の特定を含め、詳細に調査します。

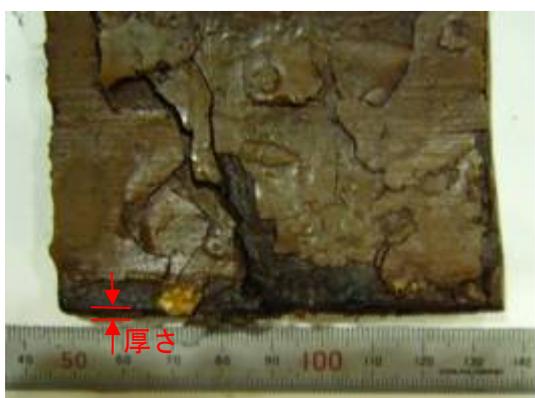
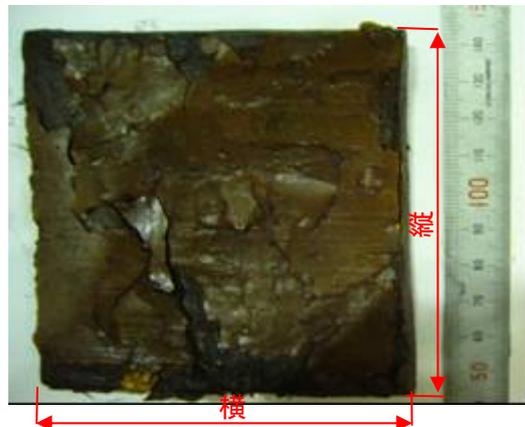
②ゴム状の板：1枚（縦：約 10 cm，横：約 8 cm，厚さ：約 0.8 cm）
