定期検査中の 4 号機原子炉建屋内における水漏れについて

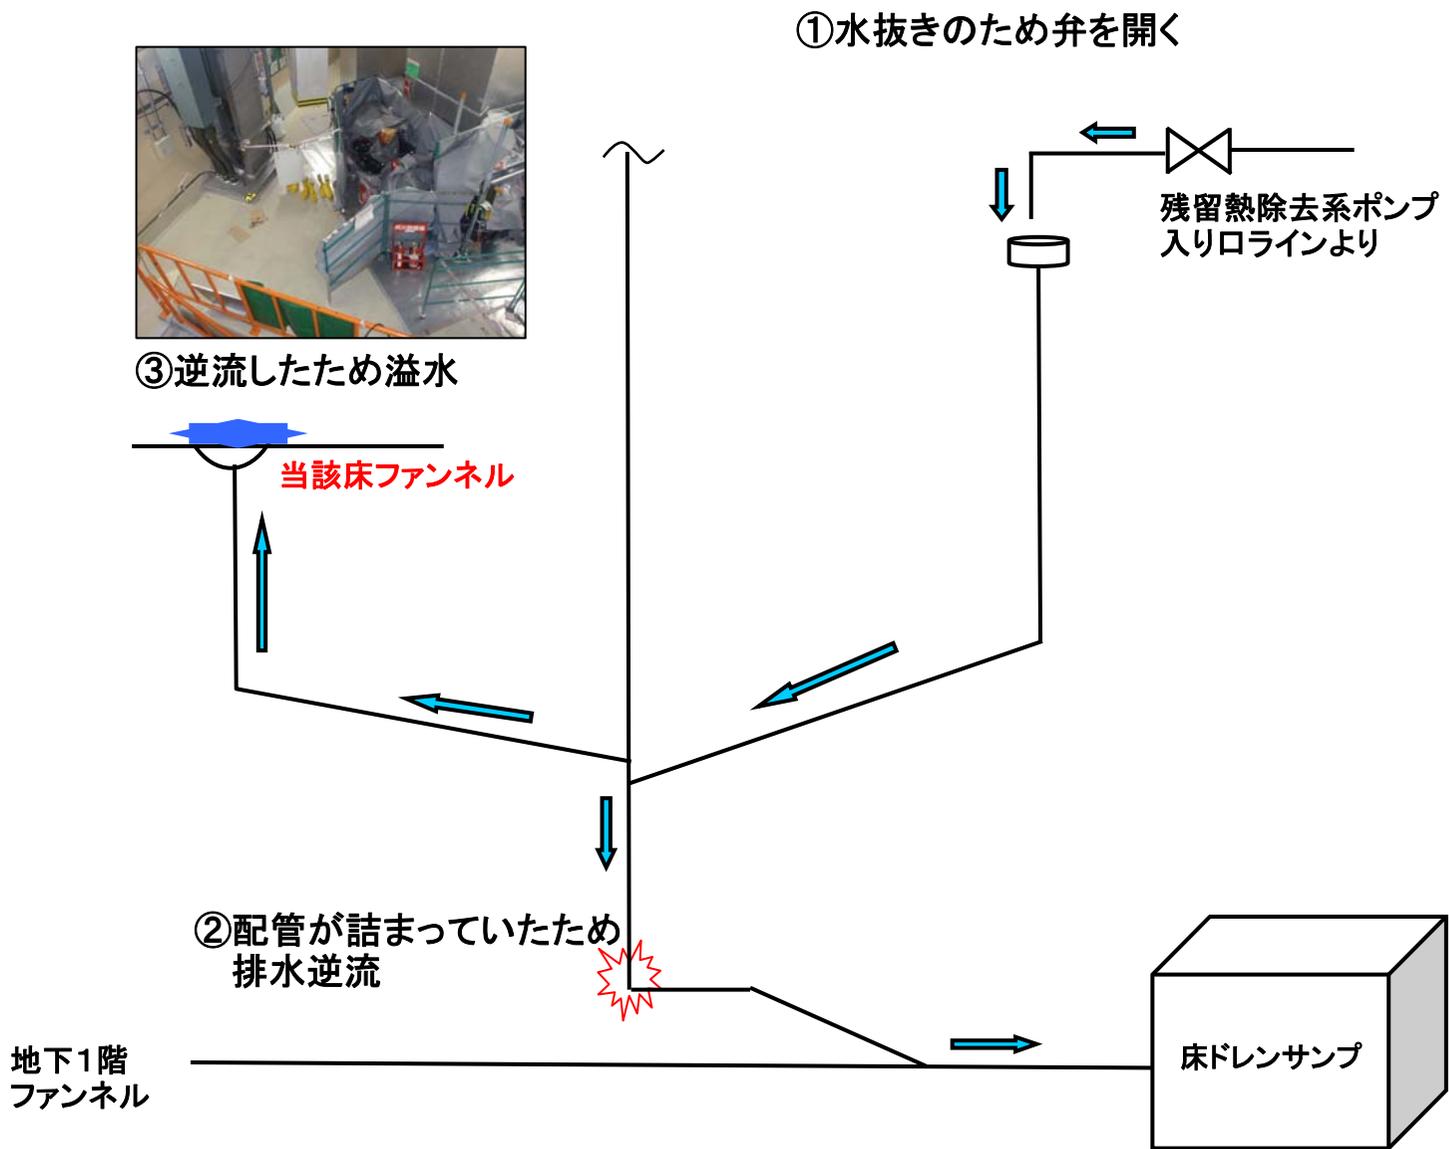
平成 23 年 2 月 10 日午後 3 時 50 分頃、定期検査中の 4 号機（沸騰水型、定格出力 78 万 4 千キロワット）において、パトロール中の当社社員が原子炉建屋中地下階（管理区域^{*1}）の床ファンネル^{*2}周りに水が溜まっていることを発見しました。

現場の確認を行ったところ、溜まっていた水は、残留熱除去系^{*3}ポンプ入口ラインの水抜き作業によって生じた排水が床ファンネルより逆流してあふれたものであることを確認しました。

当該エリアの清掃後、当該床ファンネルにつながっている排水配管の通水確認を行ったところ、当該排水配管に詰まりを確認しました。

このため、今回の水抜き作業で残留熱除去系ポンプ入口より排水を行った際に、排水配管内の付着物が流され、排水配管下流側に詰まりが発生したものと推定しております。

これにより排水配管の排水が不良となり、床ファンネルから水が逆流したものと推定しました。

4号機原子炉建屋における水漏れ概略図

当該排水配管の詰まりについては、吸引ポンプにより当該排水配管の詰まりを除去しました。

今後、定期的に通水確認する対象のファンネルを見直し、点検等により配管の水抜き作業に用いるファンネルについて、事前に通水確認を行ったうえで水抜きを行うこととします。
