平成 23 年 2 月 17 日

定期検査中の 5 号機圧力抑制室内における異物の確認および回収について

福島第一原子力発電所 5号機 圧力抑制室内における金属板の確認・回収について

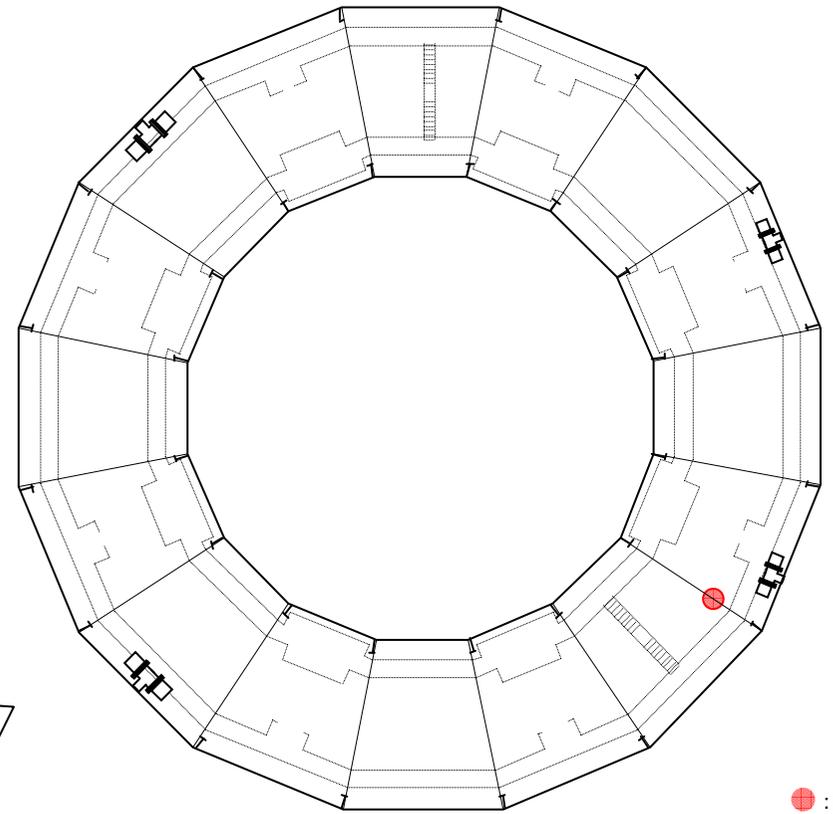
圧力抑制室平面図

平成 23 年 2 月 16 日午前 10 時 20 分頃、定期検査で停止中の 5 号機の圧力抑制室内にあるプールにおいて、クラッド（鉄さび等の金属不純物）回収作業を行っていたところ、協力企業作業員がプールの底に異物らしきもの 1 個を発見し、午後 0 時頃、掴み治具で回収しました。

●:回収場所

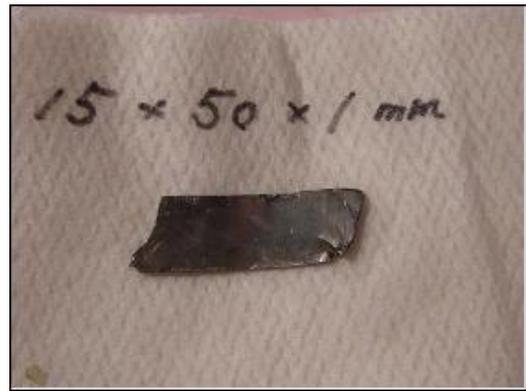
その後、当該回収物を確認した結果、金属板（縦約 1.5cm、横約 5 cm、厚さ約 1mm）であることを確認しました。

回収後の金属板写真

金属板が混入した原因を調査します。
