SPS IMPROVEMENT REPORT NO. 178

ESSAIS DU SEPTUM ELECTROSTATIQUE EN LSS6
AVEC EXTRACTION RESONNANTE RAPIDE A HAUTE INTENSITE

28 Janvier - 11-12 Février 1980

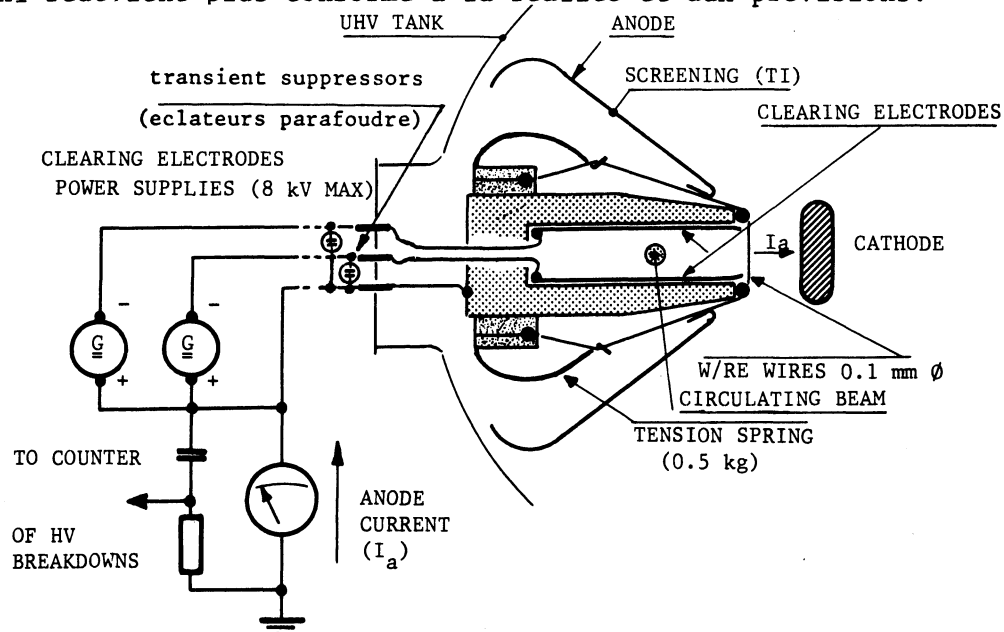
L'action entreprise est alors la suivante: inspection de la boîte de connexions amenant les différents circuits - au travers de l'enceinte à vide - à l'anode à fils et notamment les circuits d'alimentation des collecteurs d'ions. Ces circuits possèdent (Fig. 1) des éclateurs parafoudre destinés à protéger les collecteurs d'ions en absorbant d'éventuelles surtensions provenant des claquages dans le champ électrique principal. Dans le cas présent, pour une tensions dépassant 8 kV ces éléments agissent pratiquement comme un court-circuit.

Ces protections concernant le septum 61639 sont alors déconnectées et le court circuit à la sortie de l'alimentation HT des plaques disparaît. On déconnecte alors également, les éléments parafoudre des 3 autres septa.

Il faut remarquer que ce défaut est apparu sur le septum qui possédait ces éclateurs le plus près de la source d'irradiation (anode). La boîte de connexions pour ce tank (ancien modèle) était en effet positionnée tout contre l'enceinte (à ~ 0.5 m de distance des fils) plus proche que pour les 3 autres boîtes des autres septa (positionnées à ~ 1 m de distance des fils).

Fig. 1: Circuit (simplifié) d'alimentation des collecteurs d'ions des anodes des septa électrostatiques.

Sous l'action d'une irradiation importante et brusque, ce gaz s'ionise et l'éclateur s'amorçe; dans le cas de ces derniers essais à une tension d'environ 3.5 kV au lieu des 8 kV prévus. Au bout d'un certain temps après l'arrêt de l'irradiation, la situation redevient normale et l'éclateur ne perturbe plus le circuit.

A ce jour, les éclateurs de 8 kV connectés tant en LSS6 qu'en LSS2 sur les circuits des collecteurs d'ions ont été supprimés. Ils seront reconnectés si besoin, hors de la zone irradiée, par exemple au niveau des châssis d'alimentation en BA.

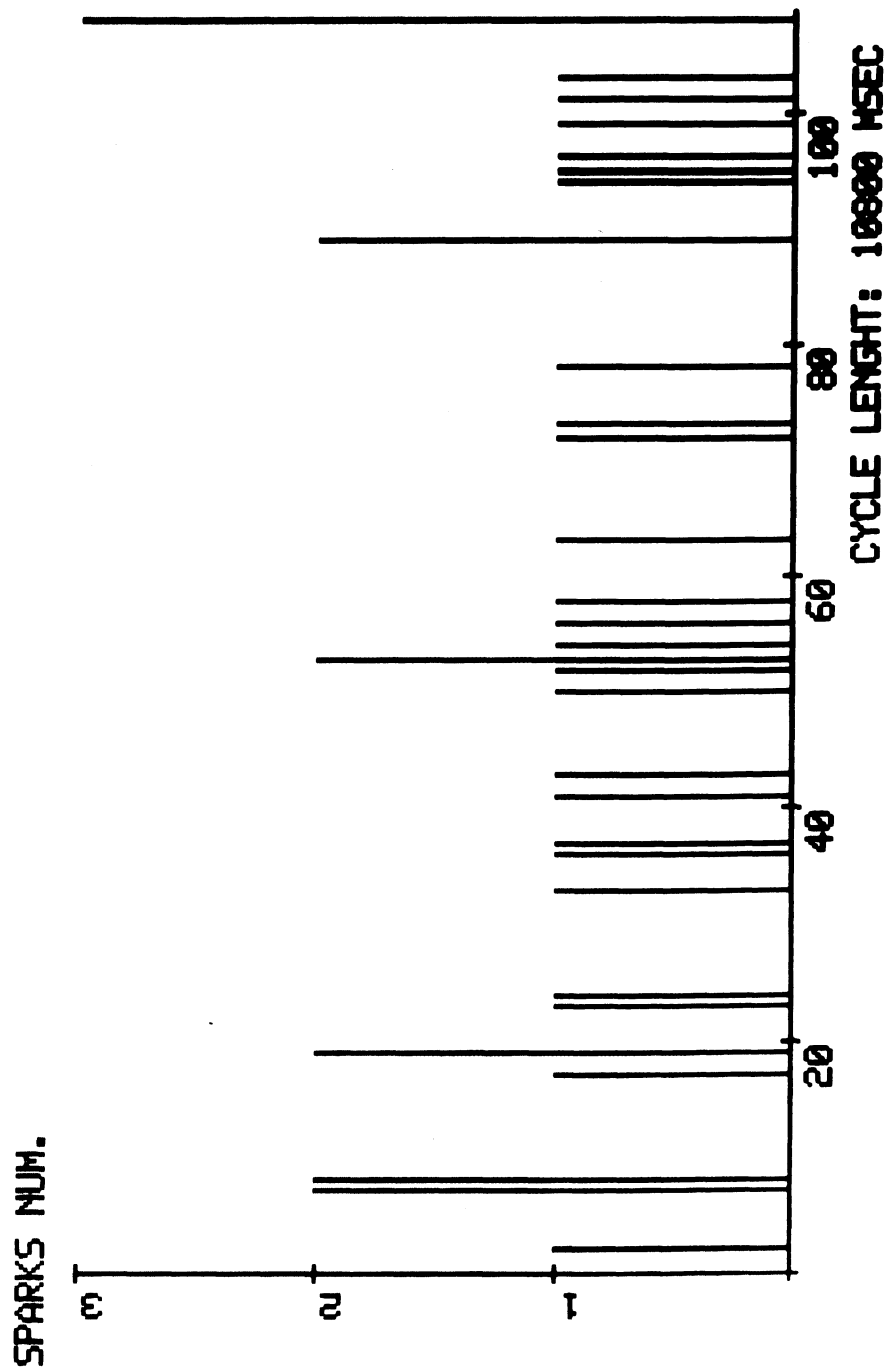
On sait depuis longtemps (*) qu'un faisceau de haute intensité, extrait par le septum électrostatique crée plus de claquages HT qu'à basse intensité. Nous n'avons pas cependant remarqué que ces claquages se produisaient plus particulièrement en un moment du cycle qu'à un autre, par exemple au moment ou de suite après l'extraction résonnante rapide. Tout se passe comme si cette impulsion de faisceau rendait le septum sensibilisé aux claquages et qu'ensuite ces claquages se produisaient de façon simplement statistiques. La Fig. 2 montre l'exemple pour le septum 61633 (tank n°1 en tête) de la répartition des claquages le long du cycle machine durant ces essais des 11 et 12 février entre 21h20 et 05h18. Nous espérons lors de prochains essais avoir la possibilité de mieux comprendre cette réparation.

FIG2: SPARKS STATISTICS ON WEST EXTR. CHANNEL. TANK N:1

START DATA TAKING: 1980-02-11-21:20:49 ERRORS: 0
1980-02-12-05:18:21
