SPS IMPROVEMENT REPORT No. 185

Essais du septum électrostatique en LSS6 avec extraction réson-  
nante rapide à haute intensité

19 mai - 2 juin - 16 juin 1980

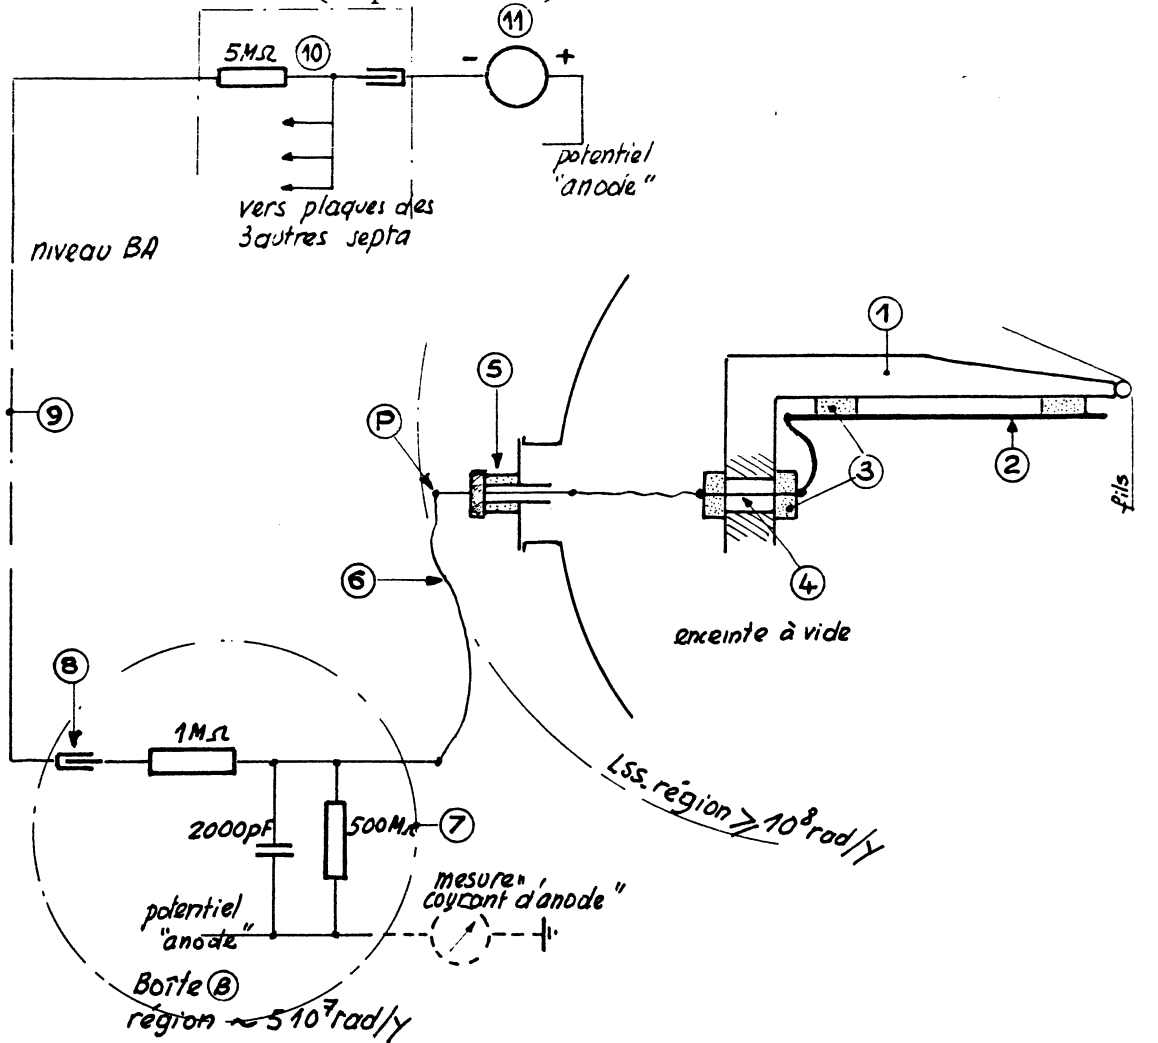
Fig. 1 - Plaque "collecteur d'ions" et circuit associé  
(schéma simplifié - cas du ZS 61639)

- au niveau de l'isolation plaque-anode (fig. 1 repère 3 ou 4)
- ou au niveau de la traversée (rep. 5)
- ou au niveau de la boîte de connexions et des câbles (rep. 6 et 7)

Pour éliminer l'influence de l'ionisation (gaz) à certains endroits du circuit et ainsi isoler le défaut, on a plongé la boîte (8) dans un volume d'huile (avant essai du 19 mai). Nous avons ensuite enfermé la traversée (5) également dans un récipient rempli d'huile (également avant essai du 19 mai). De cette façon on a pu ainsi éliminer les possibilités qui restaient d'ionisation de l'air autour des circuits (traversée - boîte de connexions). Afin également de s'affranchir des cas d'ionisation des isolants solides tels que les câbles par exemple un essai a été effectué le 2 juin après inversion au point P du circuit de la plaque en défaut (inférieure) avec le circuit de la plaque supérieure (restée toujours sans défaut apparent tout au long des différents M.D effectués.)

Le défaut est situé très probablement à l'intérieur du tank bien que la pression du vide ne signale aucune perturbation (ce qui n'est pas habituel lors de claquages - même à faible tension - dans l'ultra-vide). L'ionisation à l'intérieur d'un des câbles d'alimentation (fig. 1 - (6)) étant également pos-

sible, on décide d'effectuer un autre essai en inversant directement à l'entrée du tank ZS les connexions collecteurs d'ions de façon à éliminer tout doute concernant le circuit en général.

- 2 h après le début de l'extraction le même phénomène apparaît. Les décharges se maintiennent encore jusqu'à 3.5 kV. Le défaut apparaissant sur la "nouvelle" ligne - qui correspond toujours à la plaque du bas, on peut donc affirmer qu'il se situe bien à l'intérieur de l'enceinte à vide.

Malgré que la cause n° 2 ne paraîsse pas prouvée non plus, à la faveur de l'installation d'une 5ème unité ZS pour extraire des protons à 450 GeV/c l'amélioration de l'isolation des plaques a été décidée et entreprise. Elle ne sera effectuée que pour cette 5ème unité (en LSS2 et LSS6) et pour éventuellement des unités de réserve mais pour l'instant elle n'est pas envisagée pour les 12 tanks (au total) radio-actifs ayant déjà fonctionnés.

Dans le 5ème ZS (ZSE) une anode avec une machoire intérieure plus large sera montée. Le supplément de largeur apporté - 10 mm - est nécessité, pour 6 mm par l'optique du faisceau à l'endroit de la 5ème unité. Les 4 mm restant sont destinés à augmenter pour 2 mm de chaque côté l'isolation de chaque plaque. La distance le long du plot d'alumine passera de 3 à 4,8 mm tandis que celle directement entre plaque et corps d'anode sera de 4 mm au lieu de 2. En outre, une métallisation de la surface de contact de l'isolant (côté polarité négative) ainsi qu'un déflecteur de champ électrique apporteront une amélioration supplémentaire. Alors que la tension maximum supportable par une plaque n'excède pas 10 kV (tension max. de formation 8 kV - tension de travail 5 kV), nous pensons qu'elle pourra être portée au moins à 15 kV.

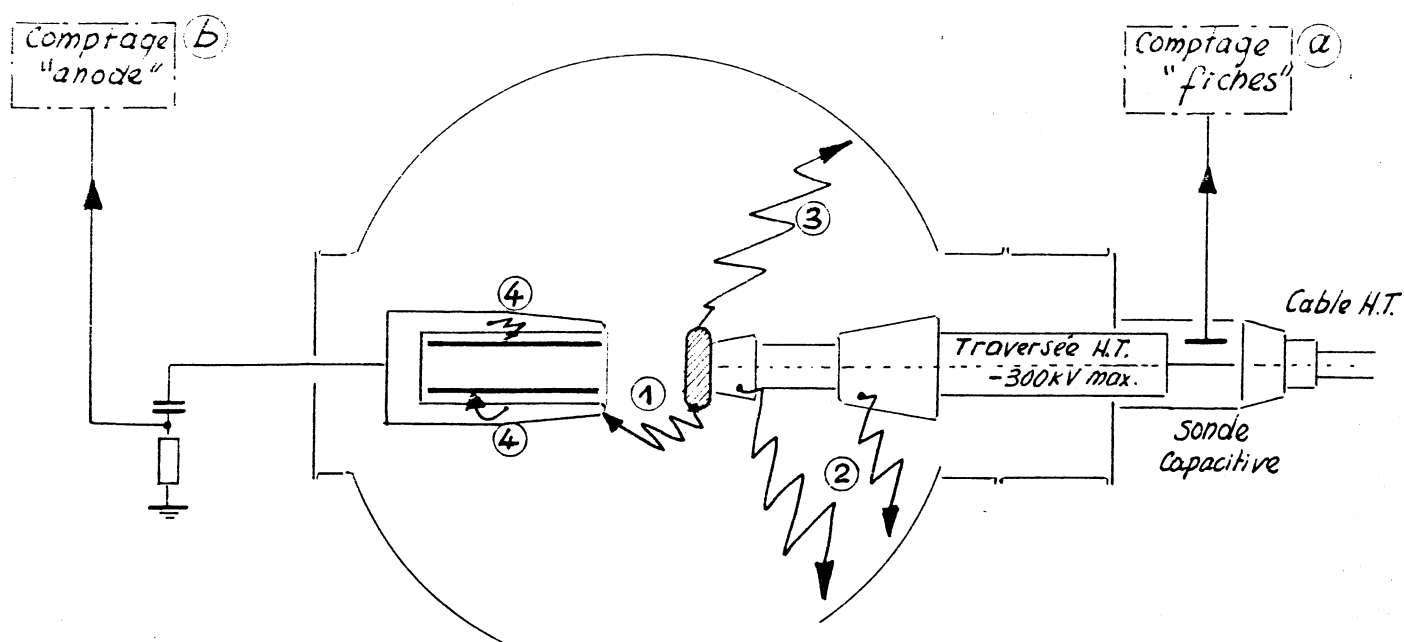
fig. 2 - Comptage des claquages HT

Le comptage des claquages H.T. se fait en 2 points différents (fig. 2).

\*Si le nombre compté  $a = b$   
cela signifie que l'on a seulement des claquages de type 1 (fig. 2)

\*Si  $a > b$ : on a aussi des claquages qui ont lieu seulement en 2 ou 3

\*Si  $a < b$ : on a aussi des claquages qui ont lieu en 4 (collecteurs d'ions)

61633	61639	61654	61671
"fiches" (a)	10	13	12	10
"anodes" (b)	9	<u>126</u>	14	<u>26</u>

On voit donc clairement indiqué le phénomène de claquages sur les 2 unités 61633 et 61671.
