**COMISION INTERINSTITUCIONAL PARA ANALIZAR EL FENOMENO
DE AGRIETAMIENTO DE PAREDES EN ALGUNAS CASAS
ADYACENTES AL PROYECTO MINERO MARLIN I, SAN MARCOS.
JULIO 2010.**

**SEGUNDA PARTE
ASPECTOS GEOLÓGICOS**

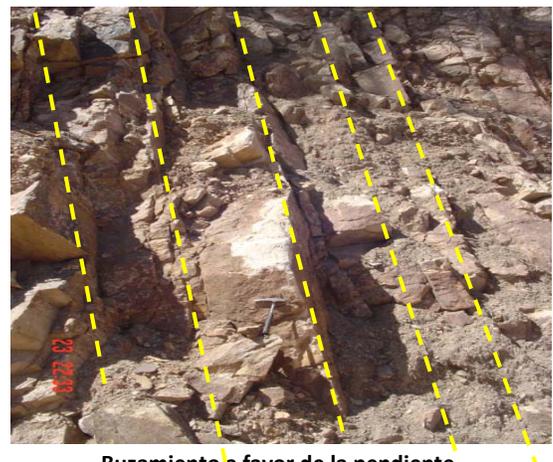
Buzamiento a favor de la pendiente de 30° a 74°SE en toda el área.

En el lugar donde se localizan la mayoría de las comunidades del municipio de San Miguel Ixtahuacán las estructuras tienen un rumbo preferencial de $N70^{\circ}E$, con buzamiento de 30° a $74^{\circ}SE$, a favor de la pendiente esto denota la vulnerabilidad del área ante deslizamientos en forma también se observó que existen brechas tectónicas de hasta 08 metros de espesor que buzán 32 a 45 grados hacia el SE estas estructuras presentan en la base, roca milonitizada que indican zona de falla.

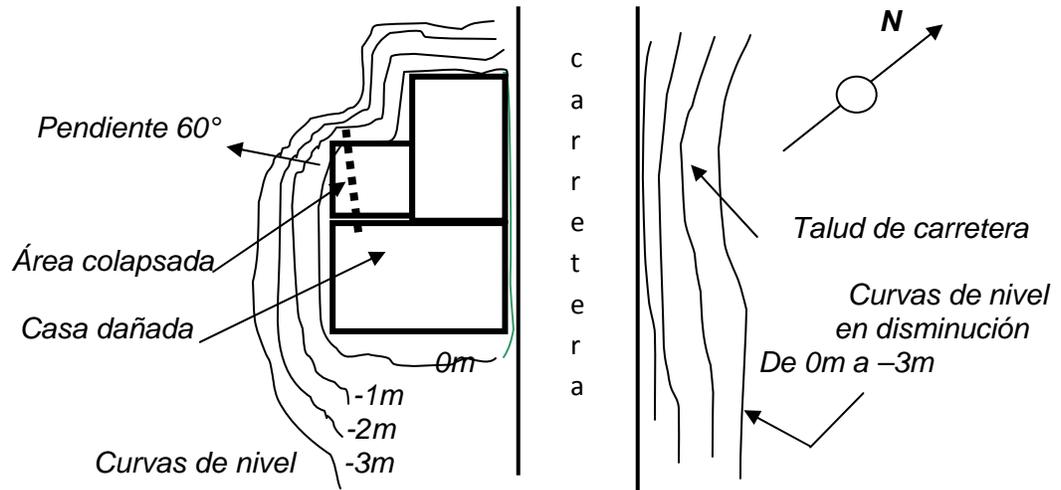
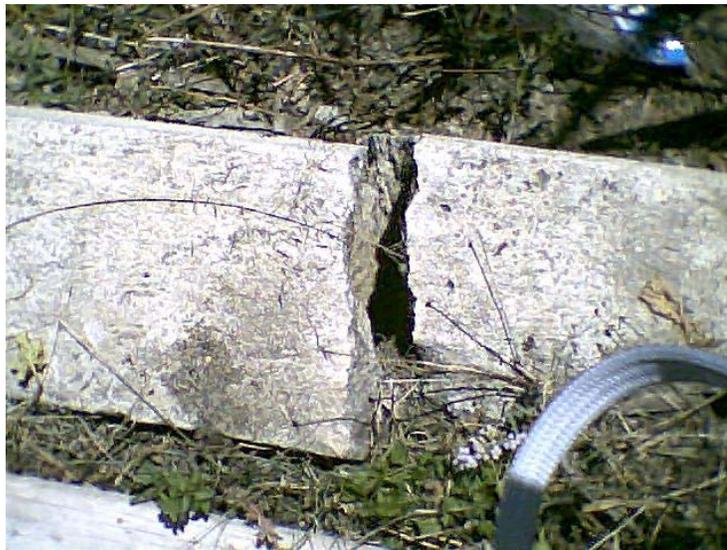
Estas casas están construidas a la orilla de la carretera que conduce al municipio de San Miguel Ixtahuacán. La carretera en este tramo coincide con el parte-aguas de dos micro-cuencas o sea que está trazada sobre la cima o lomo de la montaña. Las casas están ubicadas sobre un estrato de tobas volcánicas y en los sitios más pendientes están intemperizadas, meteorizadas y con indicios de presencia de humedad con vestigios de óxido de hierro y actividad de óxido-reducción en el suelo con exposición y presencia de capa de arcilla por debajo de la cimentación. En este grupo de casas puede observarse que su parte posterior colinda con la pendiente de un barranco con inclinación de 30° hasta 60° respecto a la horizontal. Se ha observado un patrón, que puede ser generalizado, en el cual la parte posterior de las casas que presentan mayores daños están en contacto con las mayores pendientes y la base inferior de las grietas oblicuas se visualizan hacia la dirección de la pendiente del barranco. La primera casa de este conjunto de residencias, propiedad del Sr. Juan Méndez (Localizada en la parte más elevada), presenta la pared del cuarto orientado al Este (hacia el lado del barranco), prácticamente colapsada y desprendida del resto de la construcción, siendo visible una grieta de 5 cms a 10 cms de ancho. Caso similar es con el piso de granito el cual tiene un hundimiento de 5 cms a 8

cms por debajo del nivel original. Esta construcción tiene un muro de carga sencillo hacia el Este, pero en las paredes de la construcción a los lados Norte y Sur muestran grietas en serie cuya parte inferior se dirige a la dirección del barranco.

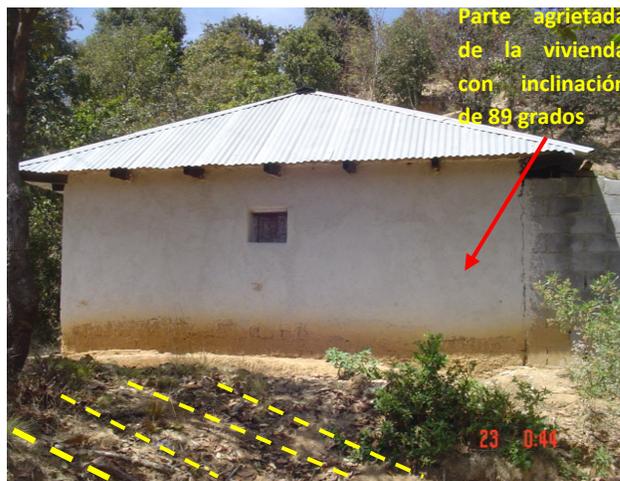
Cicatrices de deslizamientos antiguos tipo herradura
Estructuras con orientación y buzamientos a favor de la
pendiente

ocurrieron en épocas prehistóricas. Prueba de esta afirmación se tienen cicatrices tipo herradura que predomina en el paisaje de la zona.

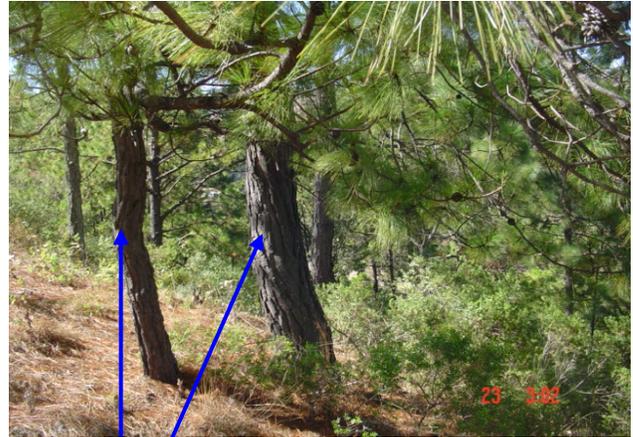
En el área se observa que existe reptación de árboles por corrimiento de ladera

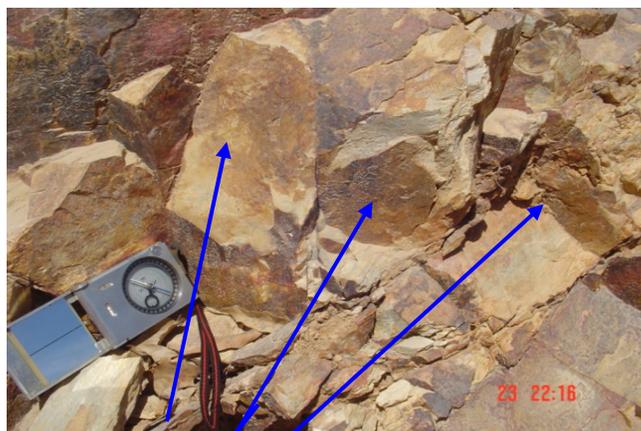
En el área se observa diaclasas lo que indica fuerte compresión ocasionado por el sistema de fallas en el área

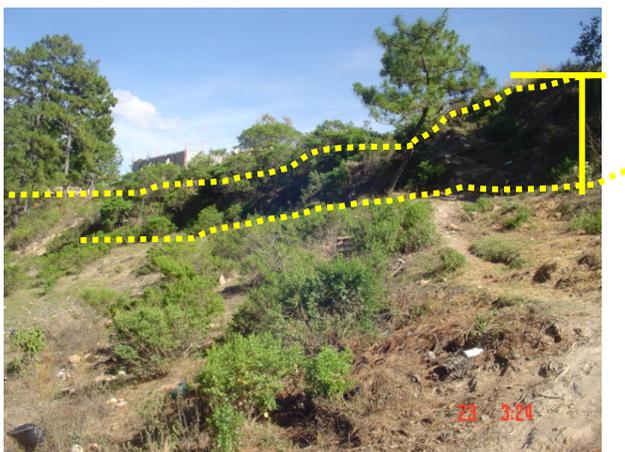
Asentamiento diferencial de terreno en la comunidad
de San José Ixcaniche

Se debe de considerar que a mediano plazo, algunas viviendas en riesgo el suelo donde están ubicadas se observó asentamiento diferencial del terreno hasta de 1.50mts. Y pueden generar deslizamientos esto durante las avenidas fuertes del invierno próximo o movimientos sísmicos muy bruscos.
