INFORME FINAL
INCIDENTE DE AVIACIÓN
002-2021

SKY AIRLINE PERÚ S.A.C.

AIRBUS A-320-251N
MATRÍCULA CC-AZE

26 DE MARZO DEL 2021

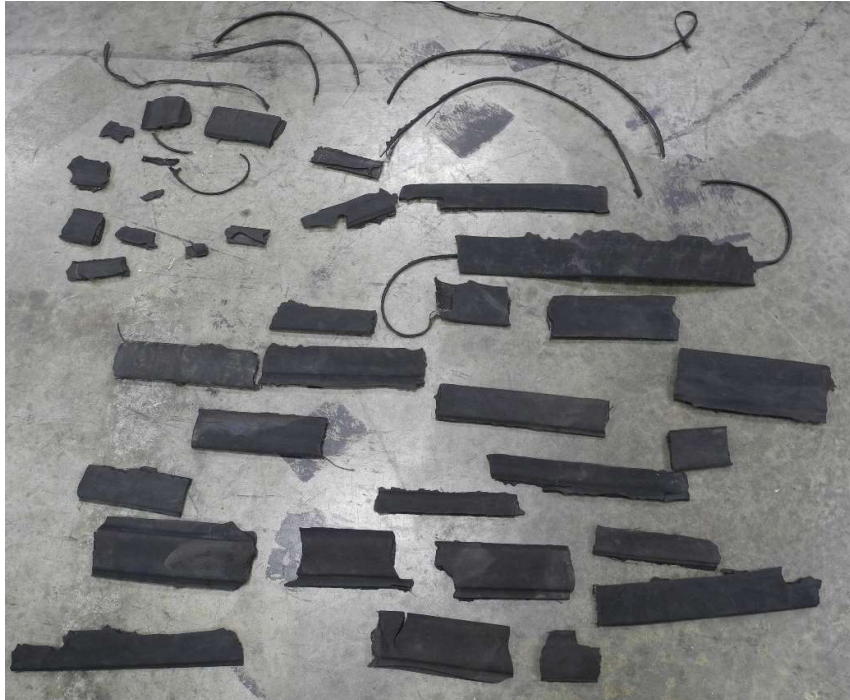
Restos del material del «TREAD» desprendido del neumático #2.

FOTO, de RESTOS DEL MATERIAL (CAUCHO) RECUPERADOS DE PISTA DE DESPEGUE DE SPOU, ENVIADOS A "GOODYEAR"

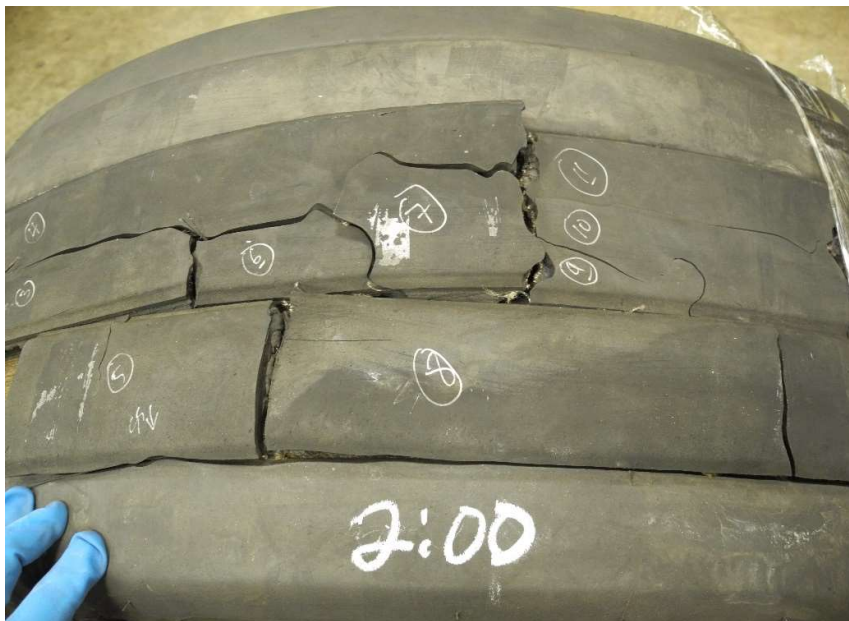
FOTO, de RESTOS DEL MATERIAL (CAUCHO) UNIDOS A NEUMATICO #2 EN "GOODYEAR" PARA ANALISIS

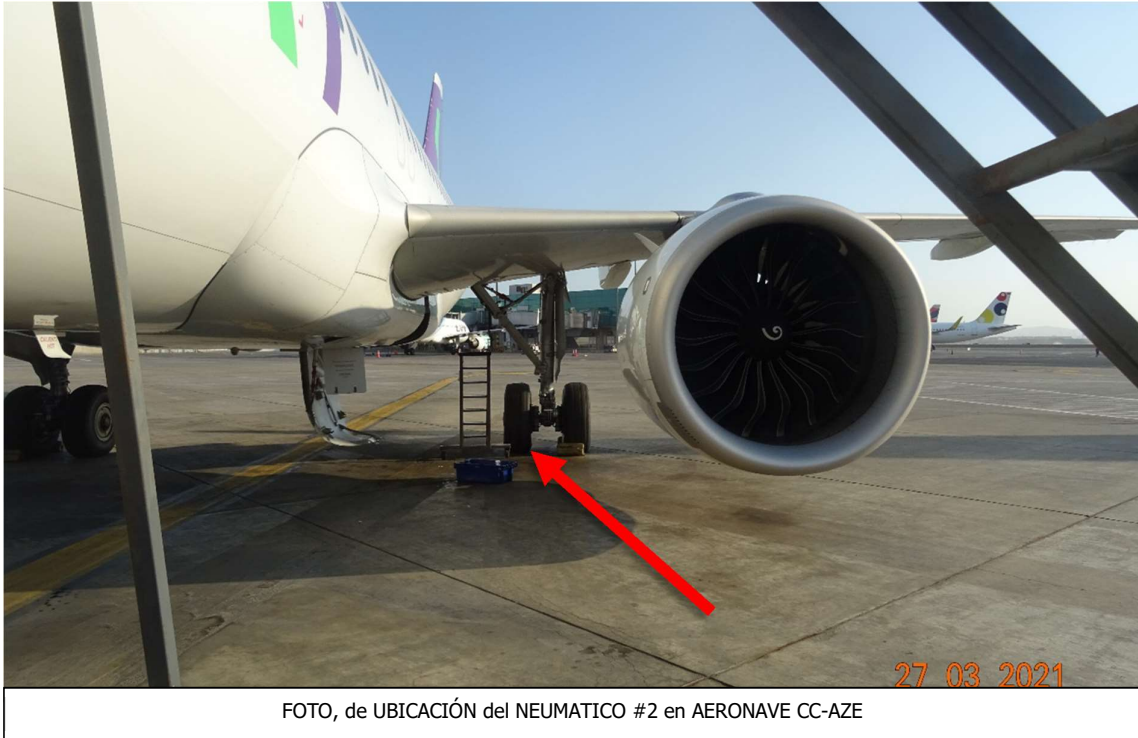
Fotos de ubicación de neumático #2 en aeronave y análisis preliminar en plataforma de aeronaves en SPJC.

Nota: el personal de mantenimiento de la O.M.A. 079 / C.M.A.E. 596 AVIO S.A.C. indicaron que midieron la presión del neumático #2, luego de su aterrizaje en SPJC e indicaron que se encontraba dentro de los límites.

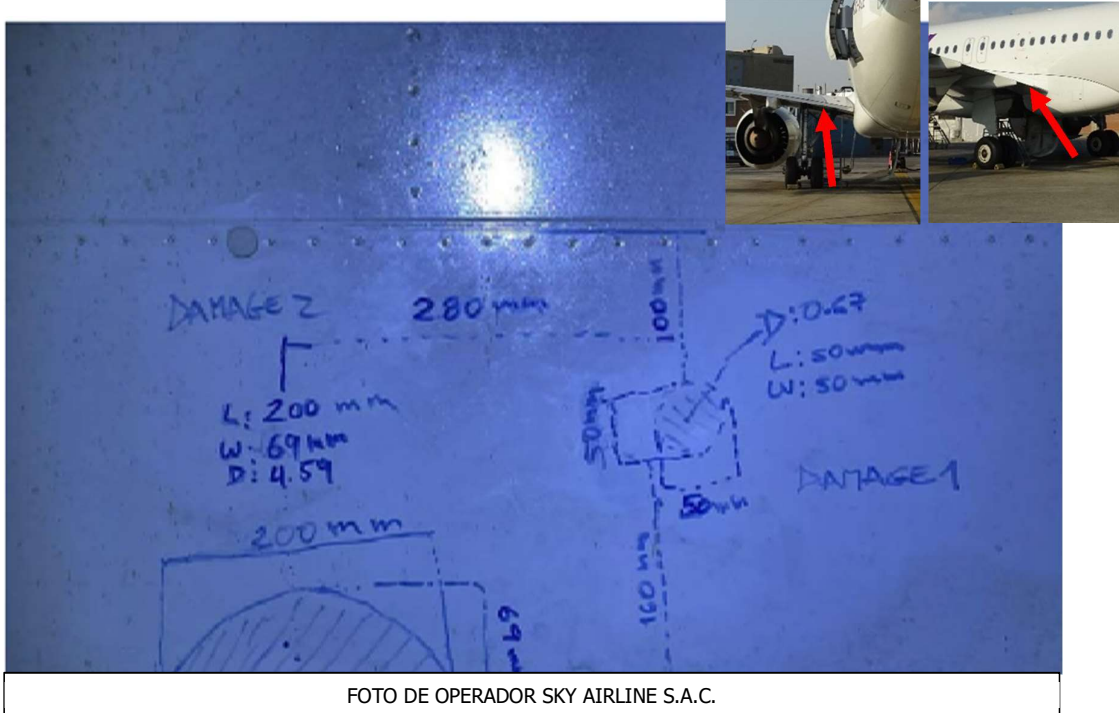
2. FLAP 1 INBOARD – ALA IZQUIERDA

Tres daños:

- Daño 1: DENT, L: 50 mm, W: 50 mm, D: 0.067 mm.
- Daño 2: DENT, L: 200 mm, W: 69 mm, D: 4.69 mm.
- Daño 3: Borde de Ataque, se detecta posible daño, el cual será evaluado una vez que se recupere presión del Sistema Hidráulico Principal «Y».

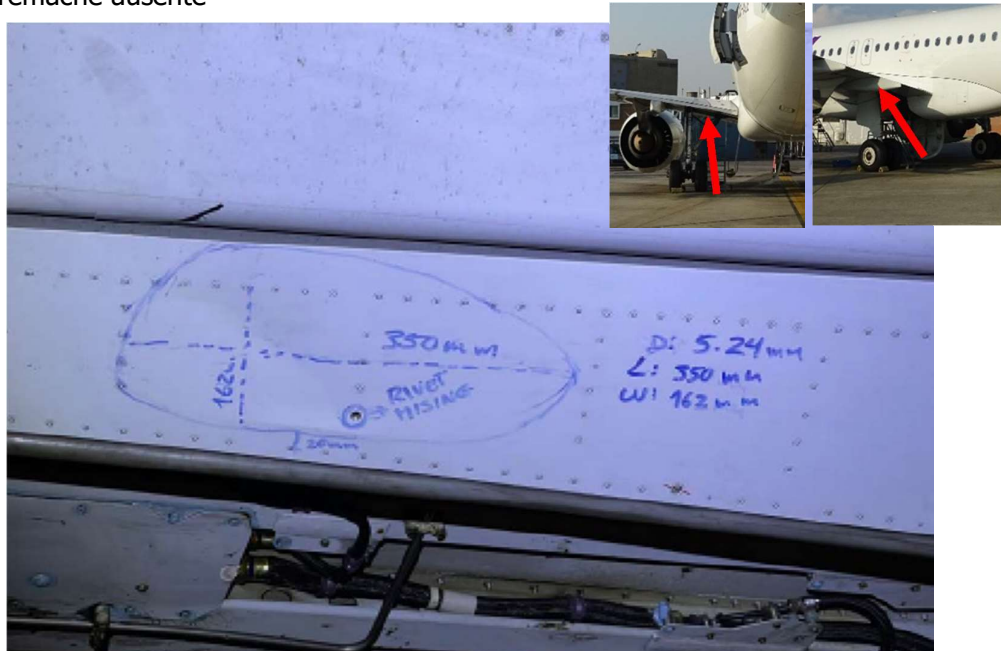
3. «AFT - INBOARD LOWER WING PANEL» – ALA IZQUIERDA

- Daño: DENT, L: 350 mm, W: 162 mm, D: 5.24 mm.
- 01 remache ausente

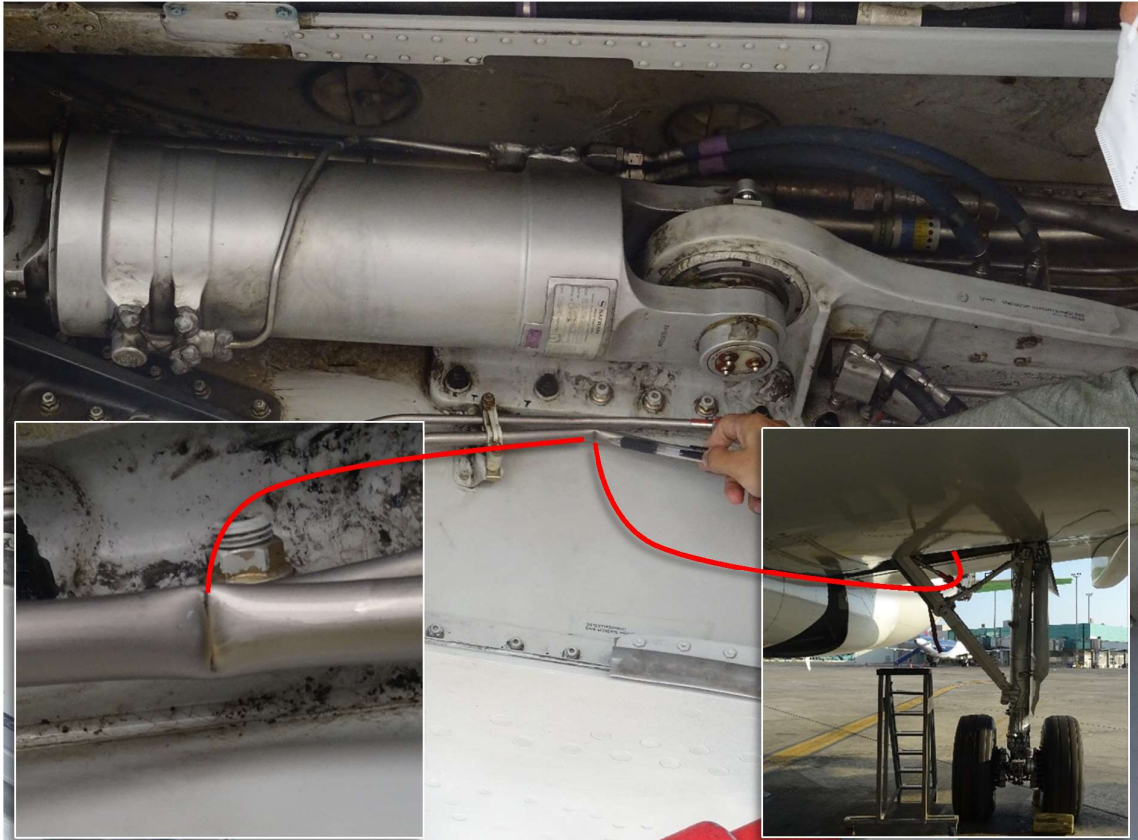
4. TUBERÍA DE RETORNO DEL SISTEMA HIDRÁULICO «YELLOW - Y»

Doblado y agrietamiento de un segmento de la tubería de retorno del sistema hidráulico «YELLOW» por donde fugaba el fluido hidráulico

FOTO DE TUBERIA DE RETORNO DEL SISTEMA HIDRÁULICO «YELLOW - Y» "DOBLADA" Y "AGRIETADA"

- 3.1.11** Los restos del material (caucho) desprendido del «TREAD», doblaron y agrietaron un segmento de la tubería de retorno del Sistema Hidráulico Principal «Y» e impactaron en el «FLAP 1 INBOARD» y «AFT - INBOARD LOWER WING PANEL» del ala izquierda.

- 3.1.12** La grieta en la tubería de retorno del Sistema Hidráulico Principal «Y» generó la fuga progresiva y constante del fluido hidráulico de dicho sistema.

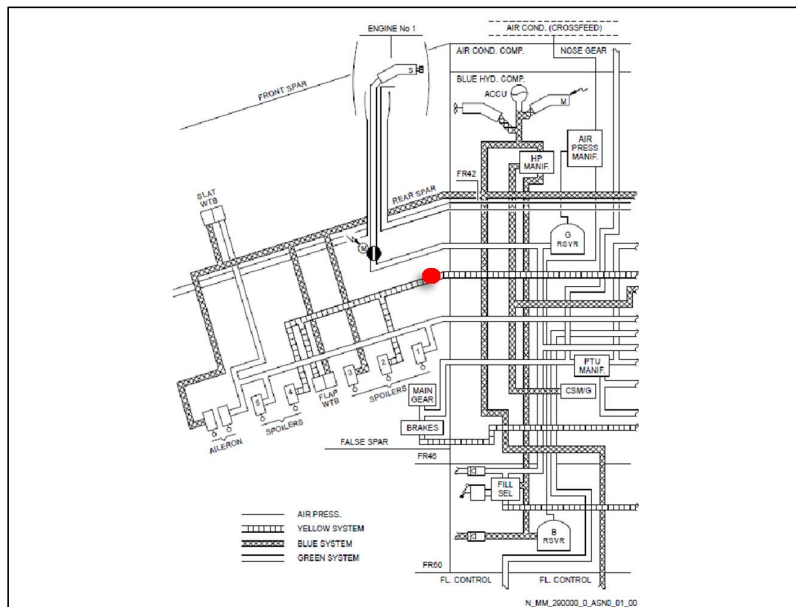
UBICACIÓN DE TUBERIA DE RETORNO DEL SISTEMA HIDRÁULICO «YELLOW - Y» "DOBLADA" Y "AGRIETADA" EN ESQUEMA SISTEMA HIDRAULICO

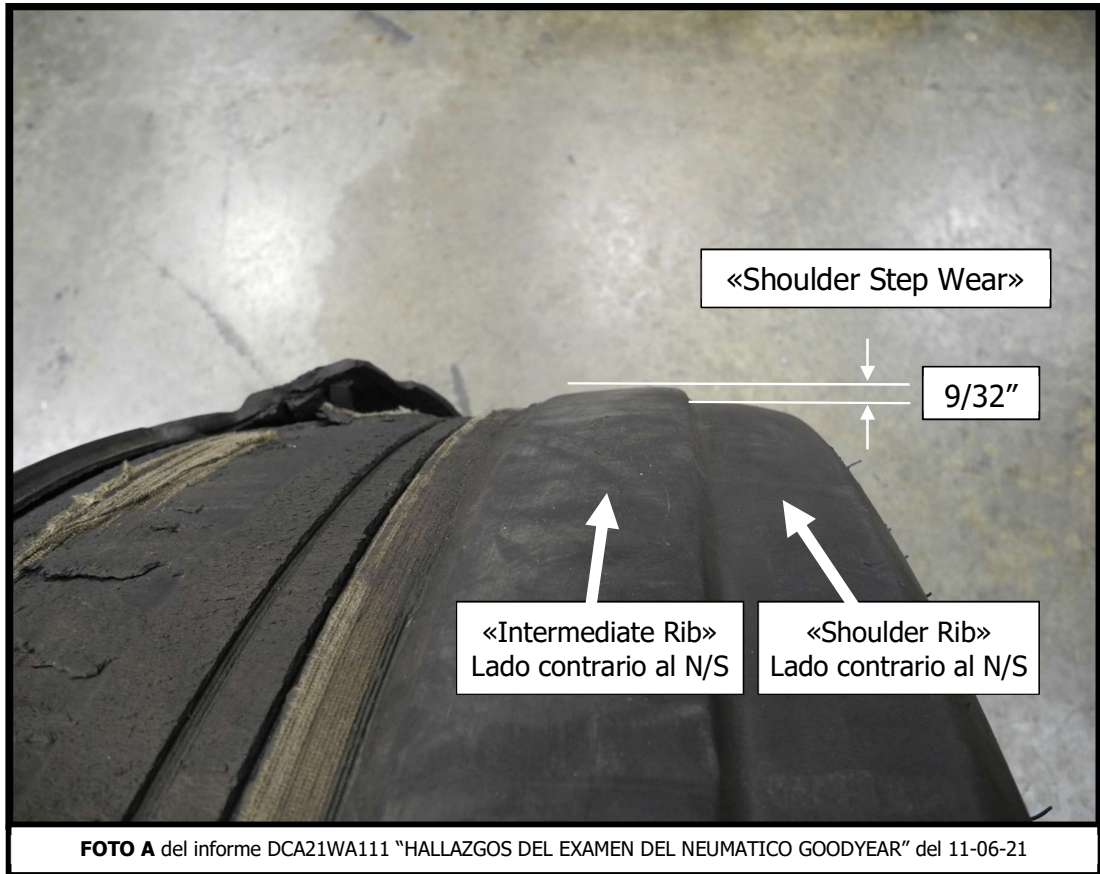
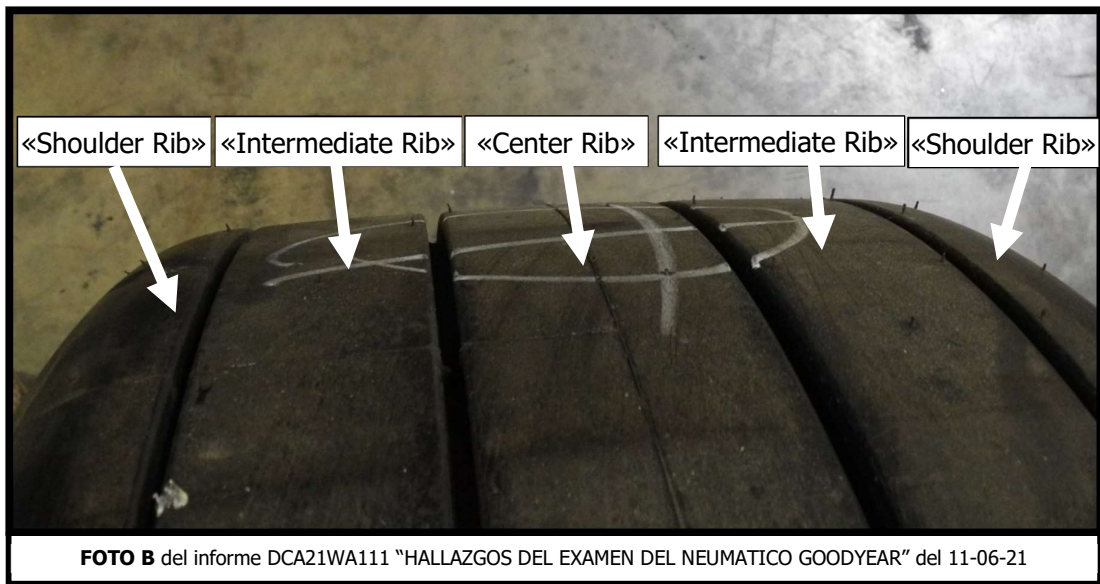
- f. El neumático presentó considerable «SHOULDER STEP WEAR» (Desgaste del paso Lateral) en ambos «SHOULDER» (ver foto A del lado contrario a donde se encuentra el N/S del neumático) que es la diferencia entre el «SHOULDER RIB» (Cuaderna del Lateral) y la «INTERMEDIATE RIB» (Cuaderna Intermedia).

- g. Después del «RETREAD» R3, la altura de la «SHOULDER RIB» está a nivel con la «INTERMEDIATE RIB» (ver foto B).
- h. El «SHOULDER STEP WEAR» es un patrón de desgaste anormal que puede ser causado por operación en estado parcialmente "desinflado" y/o alta velocidad de giro del neumático.

- i. La operación de un neumático en estado "desinflado" incrementa sustancialmente las temperaturas internas que pueden resultar en degradación del neumático.

- m. No hubo daños por objetos extraños, a los cuales podría ser atribuido el tener una influencia en la rotura de la carcasa del neumático.
- n. RECOMENDACIÓN: que los registros del servicio de presión para el neumático #2 del incidente y neumáticos compañeros, sean examinados para determinar si fueron operados desinflados en su vida de servicio. Una baja presión del neumático o su neumático compañero, pueden causar calentamiento de las «CASING PLIES» (Capas de Carcasa Interior) y desgaste acelerado al «TREAD» y especialmente a las áreas «SHOULDER». "GOODYEAR" y todos los fabricantes de neumáticos para aeronaves, recomiendan verificaciones diarias de la presión en los neumáticos.
