RAPPORT D'ACTIVITE DE LA SECTION SURVEILLANCE
DU GROUPE PHYSIQUE DE SANTE
(période du 1.1 au 30.6.1972)

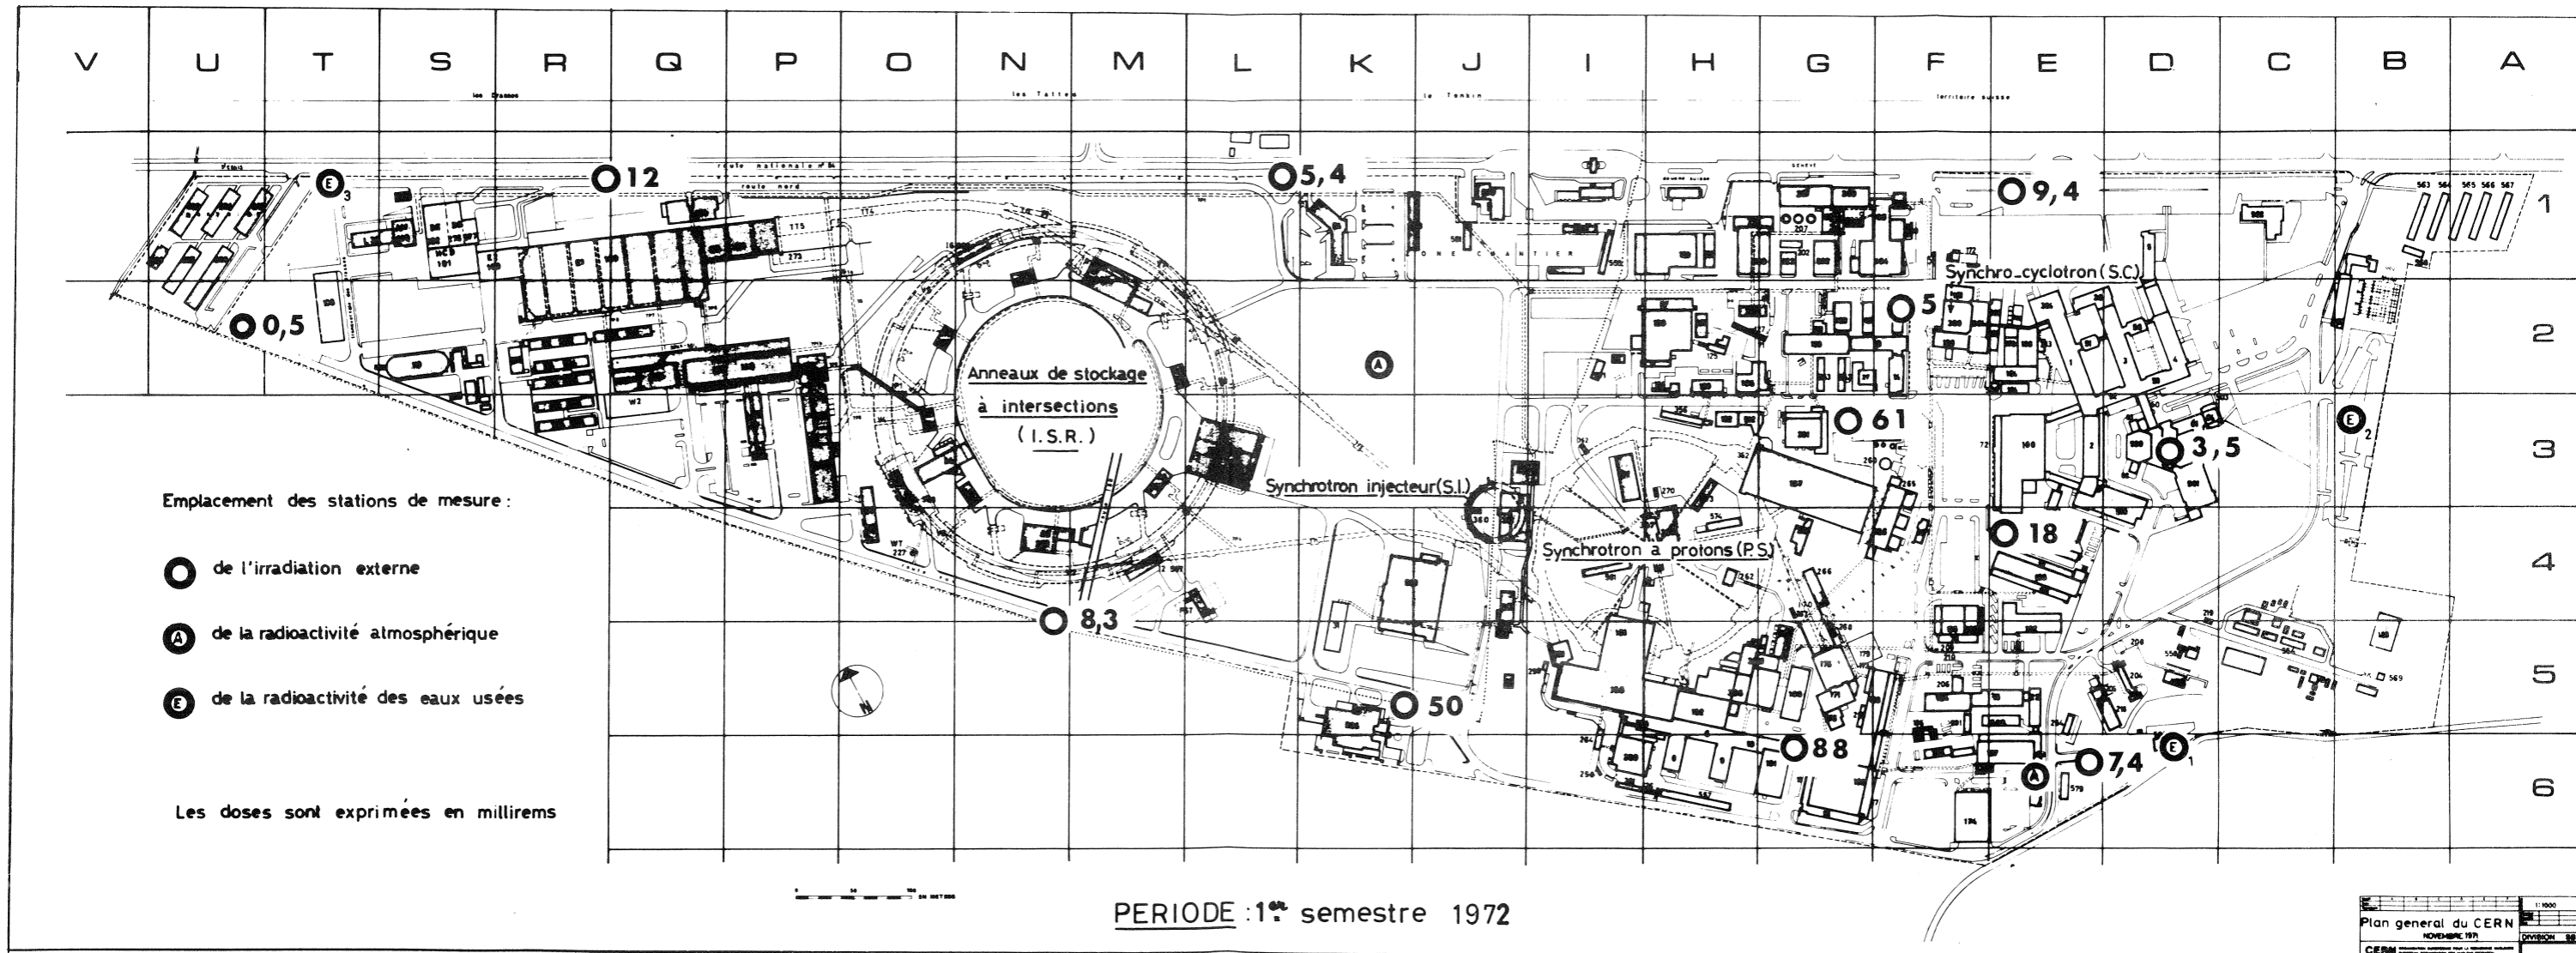
Plan general du CERN	1:1000
NOVEMBRE 1971	
CERN	DIVISION 80

L'emplacement des 12 stations fixes de contrôle de l'irradiation externe, ainsi que la valeur des doses de rayonnement, en provenance du CERN et intégrées pendant tout le 1er semestre 1972, figurent sur le plan joint en annexe.
