Radonåtgärders beständighet

FÖRFATTARE/ AUTHOR: Bertil Clavensjö; Bjerking AB

TITEL/TITLE: Radonåtgärders beständighet / Long term performance of different radon remedial methods in Sweden.

SSI rapport : 2002:10

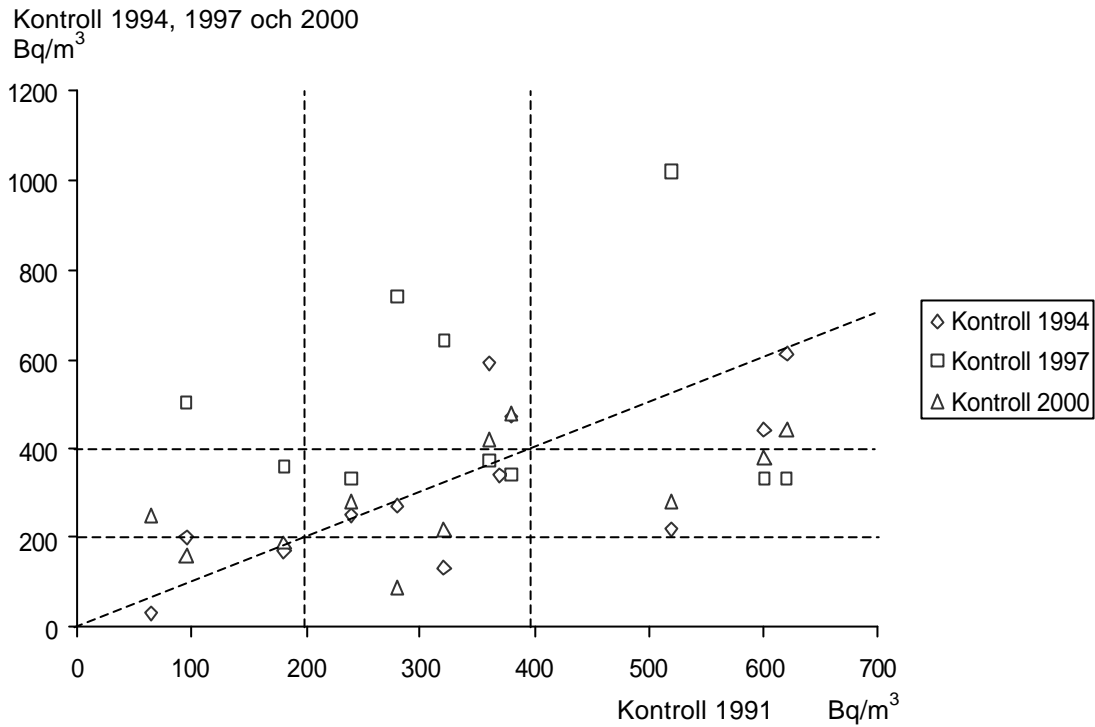
Figur 1.1. Radonhalter efter sanering. Installation av mekaniskt frånluftssystem. 6 lägenheter i flerbostadshus samt 6 småhus.
Radon levels after remedial action. Converting a natural draught system to a mechanical exhaust air system. 6 flats in multi-family buildings and 6 single-family houses.

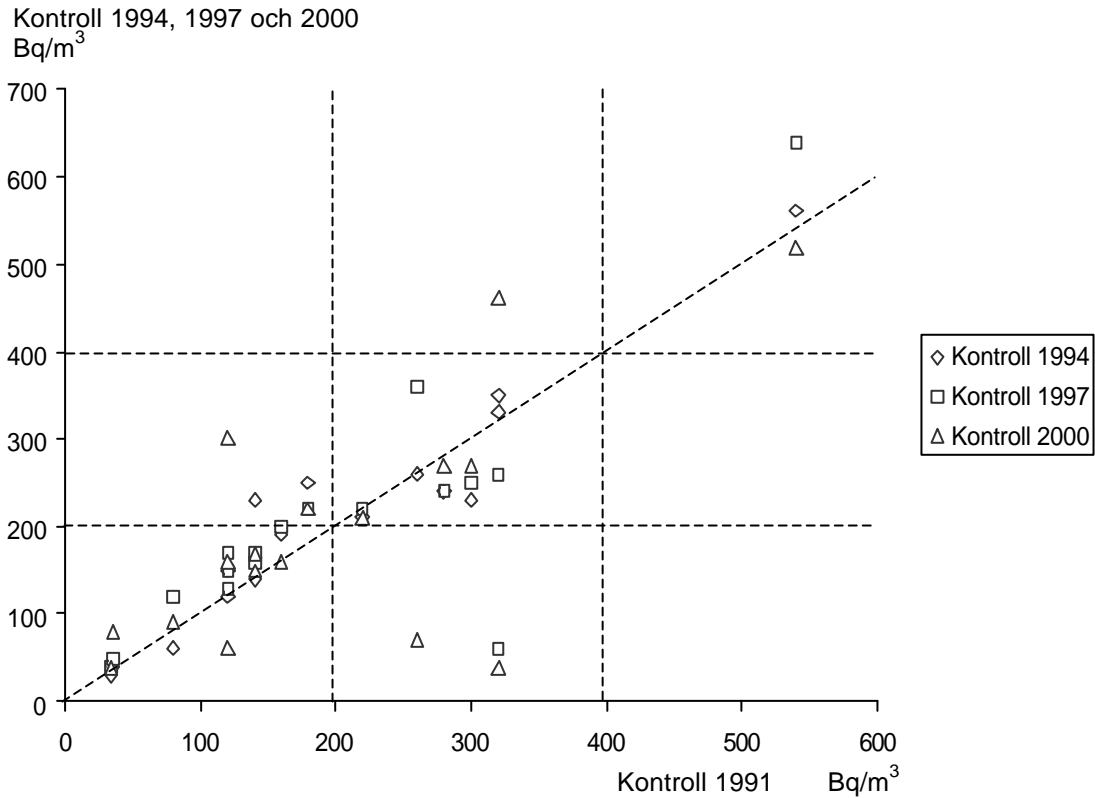
Figur 1.2. Radonhalter efter sanering. Installation av mekaniskt till- och frånluftssystem. 17 småhus.
Radon levels after remedial action. Installation of a mechanical supply and exhaust air ventilation system. 17 single-family houses.

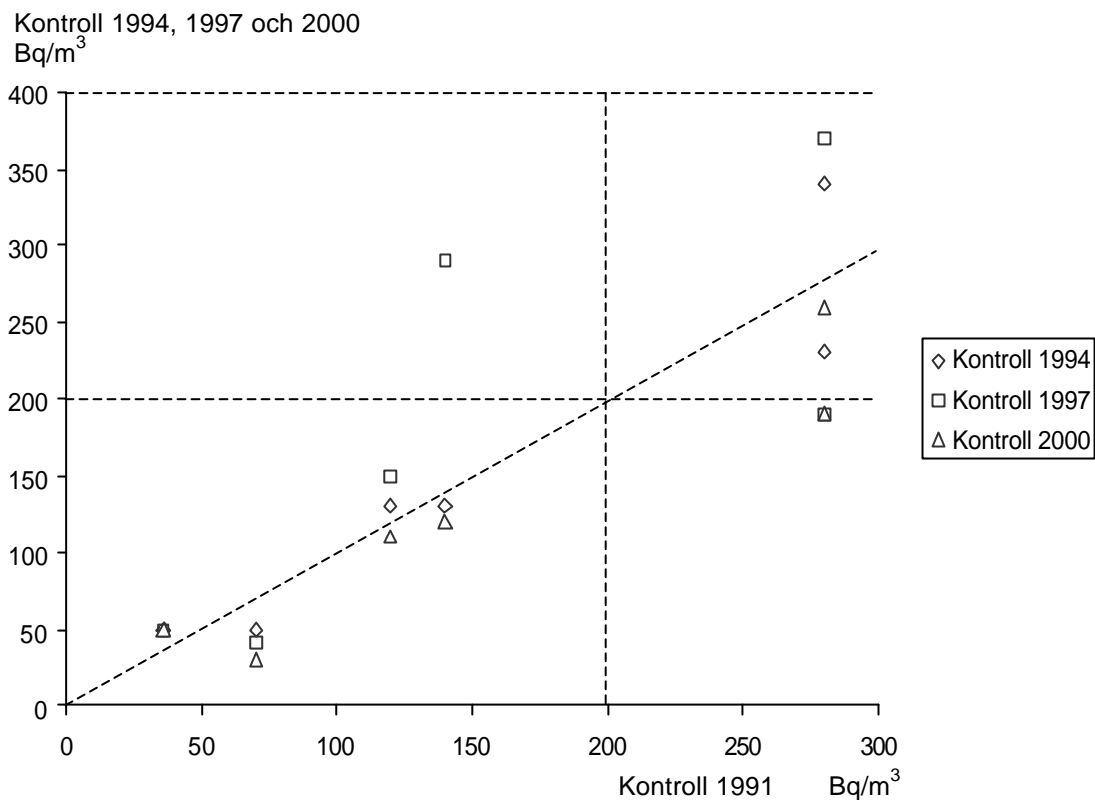
Figur 1.3. Radonhalter efter sanering. Tätning mot mark. 6 småhus.
 Radon levels after remedial action. Sealing leakage points in the basement floor. 6 single-family houses.

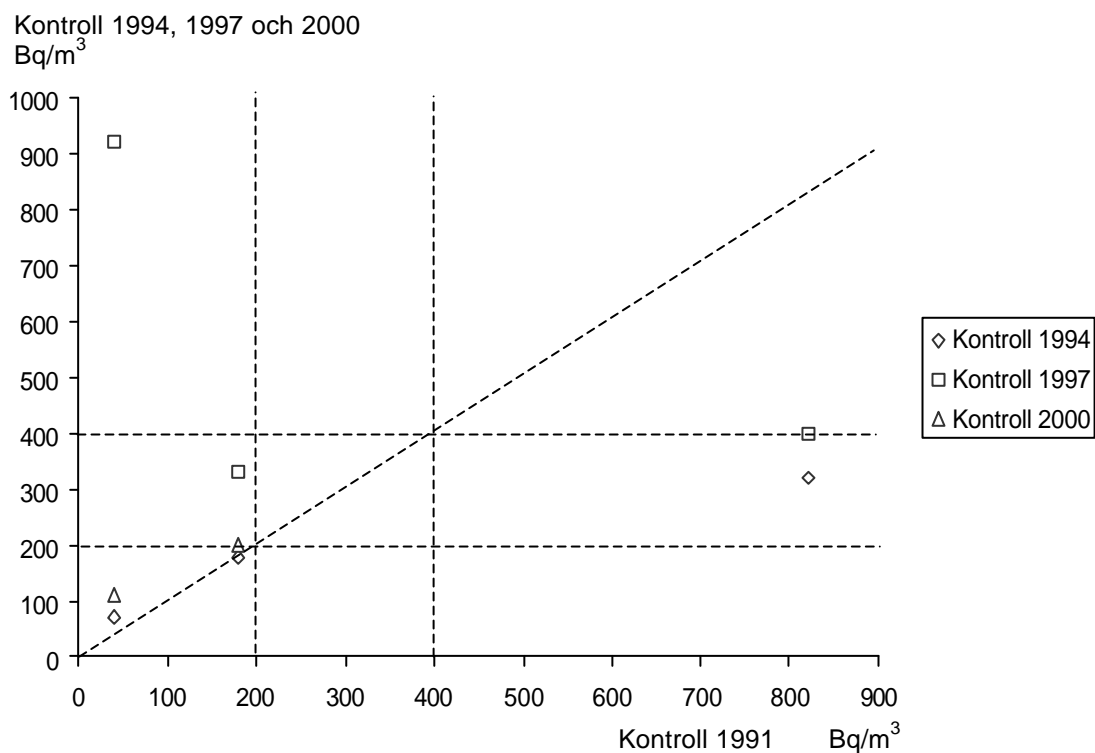
Figur 1.4. Radonhalter efter sanering. Installation av luftkuddesystem. 3 småhus.
 Radon levels after remedial action. Installation of a fan assisted sub-slab pressurisation system. 3 single-family houses.

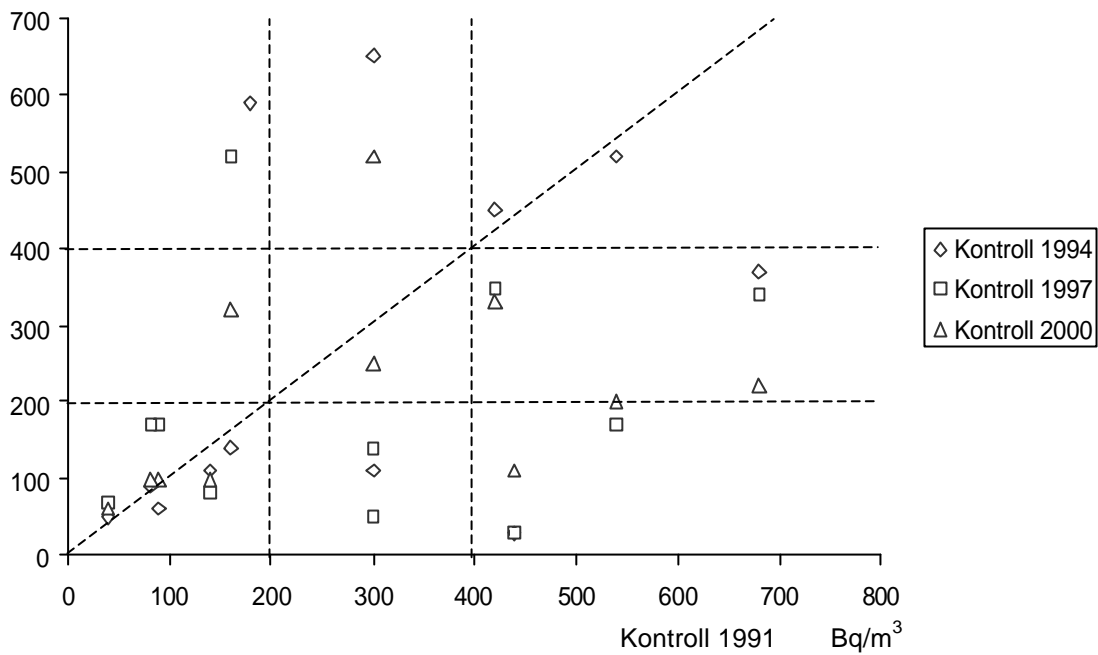
Figur 1.5. Radonhalter efter sanering. Installation av mekaniskt till- och frånluftssystem samt radonsug. 12 småhus.

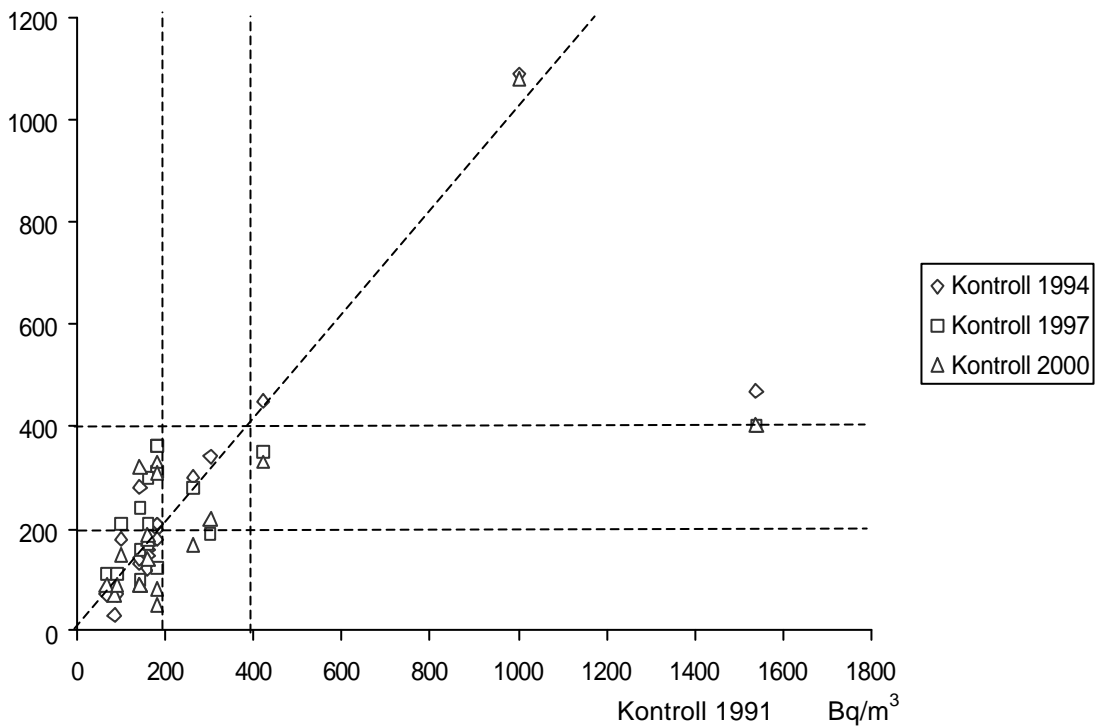
Figur 1.6. Radonhalter efter sanering. Installation av radonsug. 18 småhus.

Radon levels after remedial action. Installation of a sub-slab suction. 18 single-family houses.

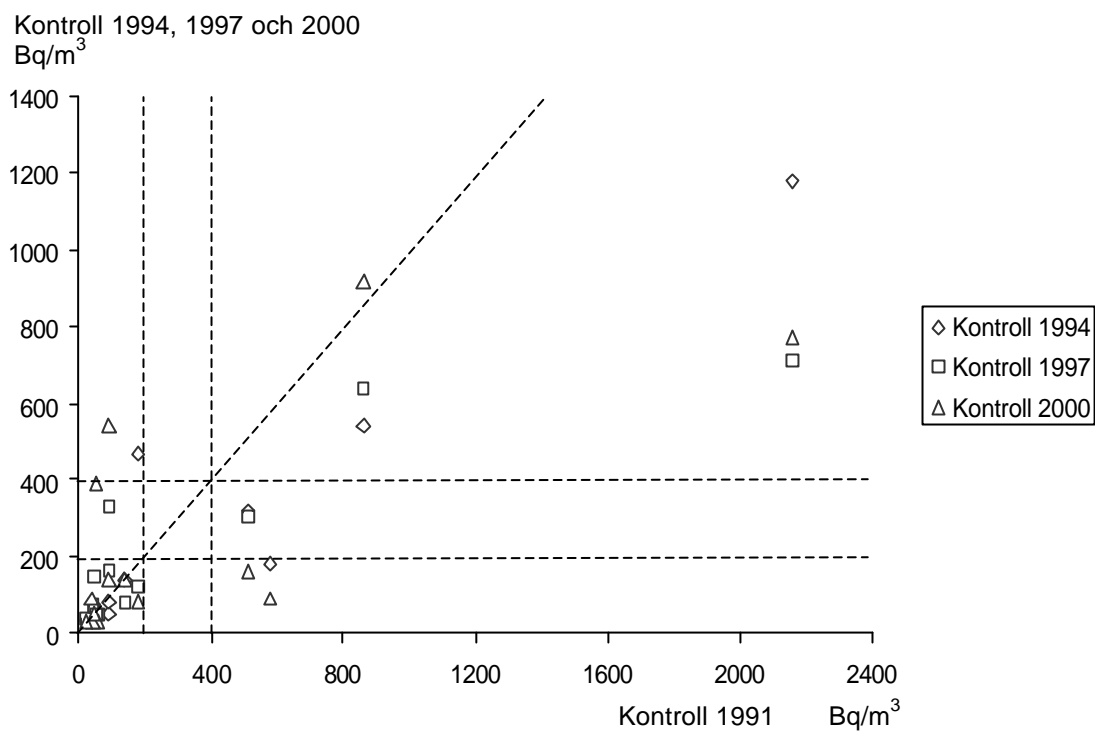
Figur 1.7. Radonhalter efter sanering. Installation av radonbrunn. 14 småhus.
Radon levels after remedial action. Installation of a radon well. 14 single-family houses.

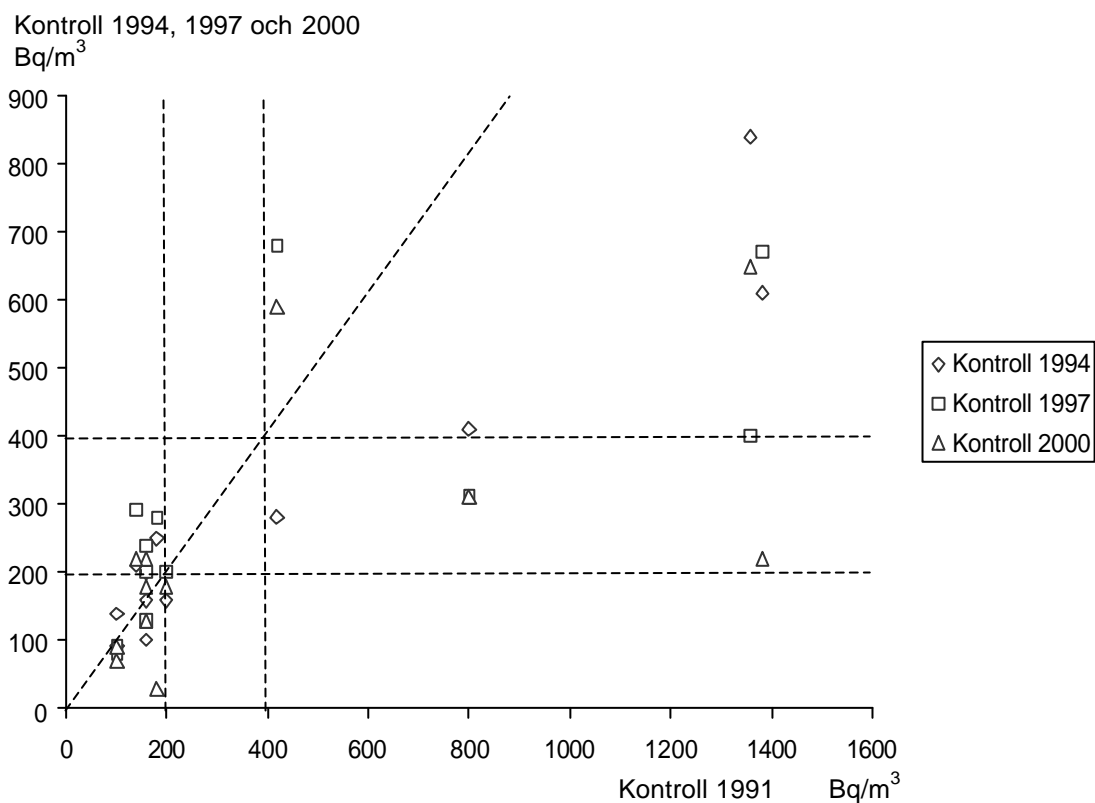
Figur 1.8. Radonhalter efter sanering. Förbättrad självdragsventilation. 13 småhus.
Radon levels after remedial action. Improving the natural draught ventilation. 13 single-family houses.

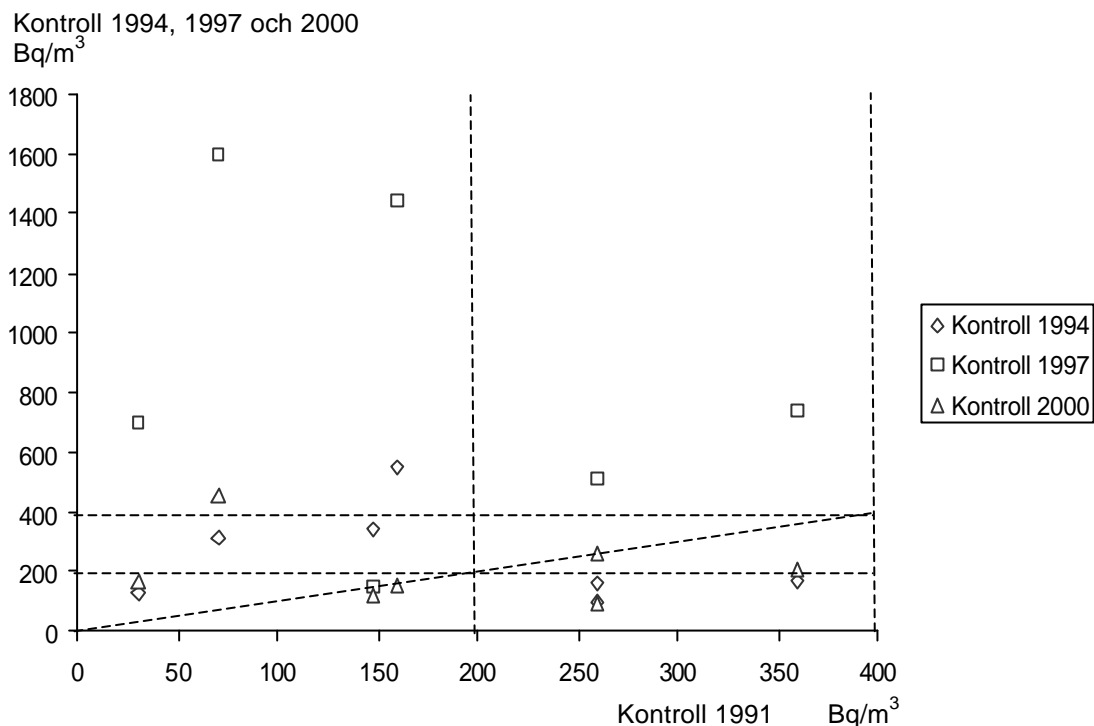
Figur 1.9. Radonhalter efter sanering av bostäder i flerbostadshus. Installation av mekaniskt frånluftssystem m.m. samt tätning vid bl.a. kulvertintag. 7 lägenheter i flerbostadshus. Radon levels after remedial action. A combination of converting a natural draught system to a mechanical exhaust air system and sealing round about the culvert intake. These reduction actions have been done in multi-family buildings. 7 flats.

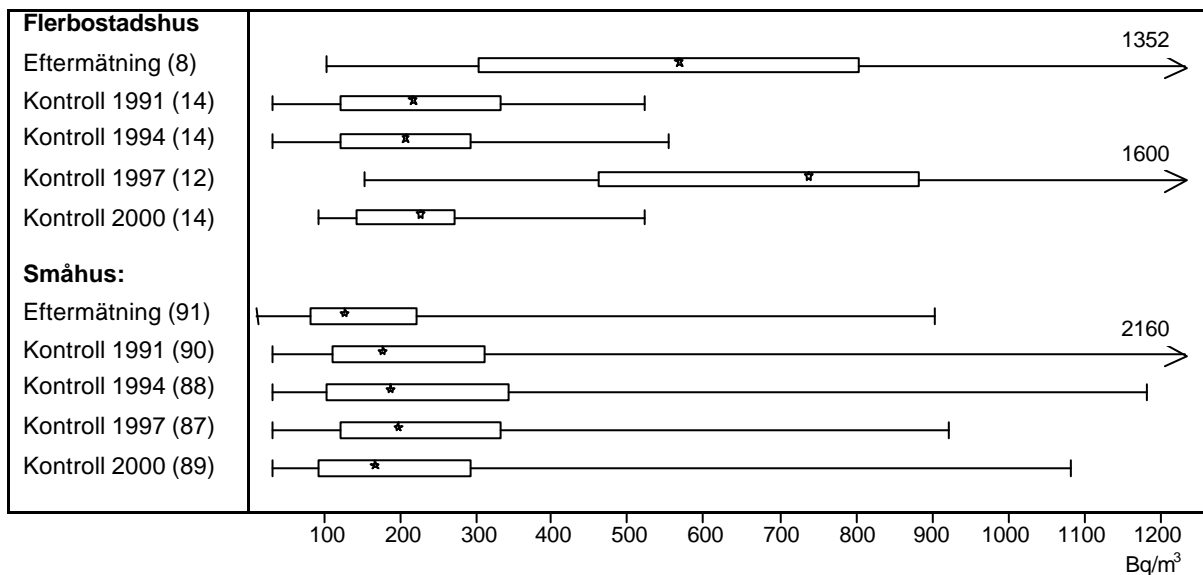
Figur 5.5. Uppmätta radonhalter i samtliga lägenheter och småhus.

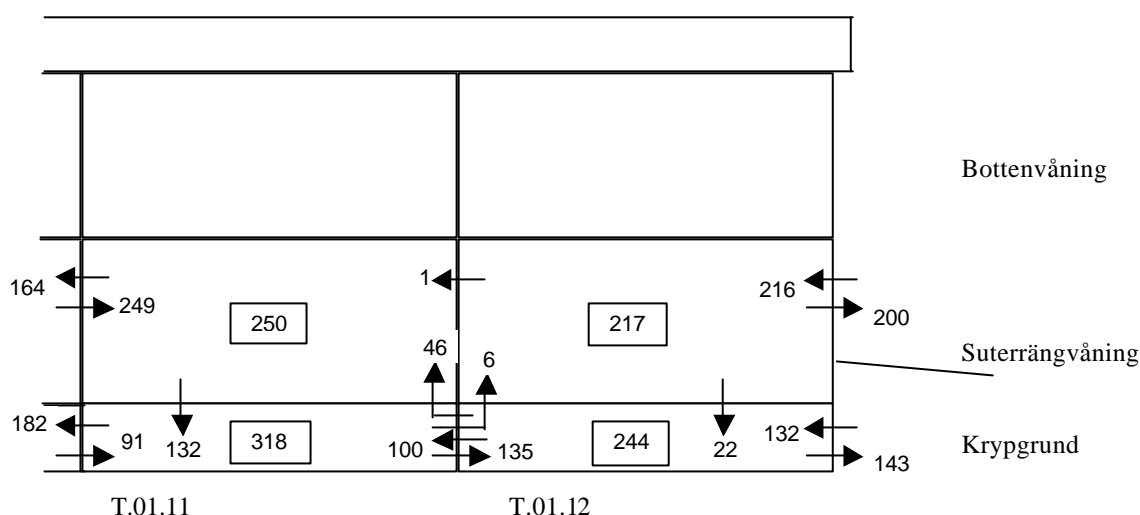
Resultatet av luftväxlingsmätningen redovisas i figur B1.1. Luftväxlingen var mycket stor i krypgrunderna, 4.78 oms/h i T.01.11 och 3.36 oms/h i T.01.12. Detta bör uppmärksammas med tanke på nedkylning av utrymmena vintertid. En stor mängd luft förflyttades från bostaden till krypgrunden framförallt i T.01.11 där 132 m³/h sögs ner genom bjälklaget. Anmärkningsvärt är också att relativt stora mängder luft förflyttades korsvis i huset. Cirka 45 m³/h luft strömmade från krypgrunden i T.01.12 plus 1 m³/h (tillsammans 46 m³/h) från den egna krypgrunden upp i bostaden T.01.11. Detta skedde troligen p.g.a. övertryck och otätheter i avluftskanalen samt genom andra otätheter i skiljeväggarna.

Figur B1.1. Schematisk bild över luftflöden i objekten T.01.11 och T.01.12 uppmätta under samma tid som mätningen av radon 1997. Siffrorna i figuren visar luftmängder i m³/h. Siffror inom ramar anger den totalt omsatta luftmängden i respektive bostad och krypgrund. Siffrorna för bostäderna gäller båda våningsplanen. De till vänster i figuren markerade flödena är luftflöden mellan bostad/krypgrund i T.01.11 och utomhusluften genom otätheter i väggar och genom frånluftskanaler.

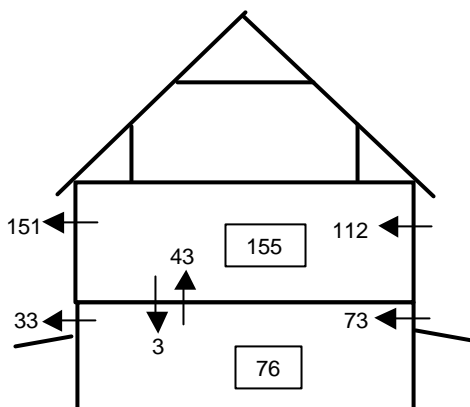
Utan att åstadkomma ett övertryck i byggnaden är det omöjligt att med ventilationens hjälp förhindra att radonhaltig jordluft sugts in. Ett övertryck bör dock inte skapas inomhus eftersom detta kan orsaka fuktskador i husets övre delar. Hur mycket jordluft som vid olika tidpunkter strömmar in i huset beror bl.a. på lufttrycksdifferensen. Radonhalten kan således variera i huset trots att luftväxlingen är jämn. I figur B1.2 visas luftens rörelse i huset uppmätta under samma tid som kontrollmätningen av radon 1997.

Figur B1.2. Schematisk bild över luftflöden i objekt G.02.02 uppmätta under samma tid som mätningen av radon 1997. Siffrorna i figuren visar luftmängder i m^3/h . Siffror inom ram anger den totalt omsatta luftmängden på respektive våningsplan. 155 m^3/h gäller dock den sammanlagda omsättningen i båda bostadsvåningarna. I de 43 m^3/h som kommer från källarvåningen och strömmar upp i huset är inte luftmängden som kommer från krypgrunden medräknad. Den finns med de 112 m^3/h som kommer utifrån och in i bostadsvåningarna.

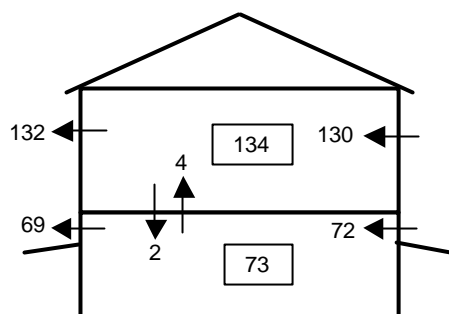
Figur B1.3. Schematisk bild över luftflöden i objekt G.02.05 uppmätta under samma tid som mätningen av radon 1997. Siffrorna i figuren visar luftmängder i m³/h. Siffror inom ram anger den totalt omsatta luftmängden på respektive plan.

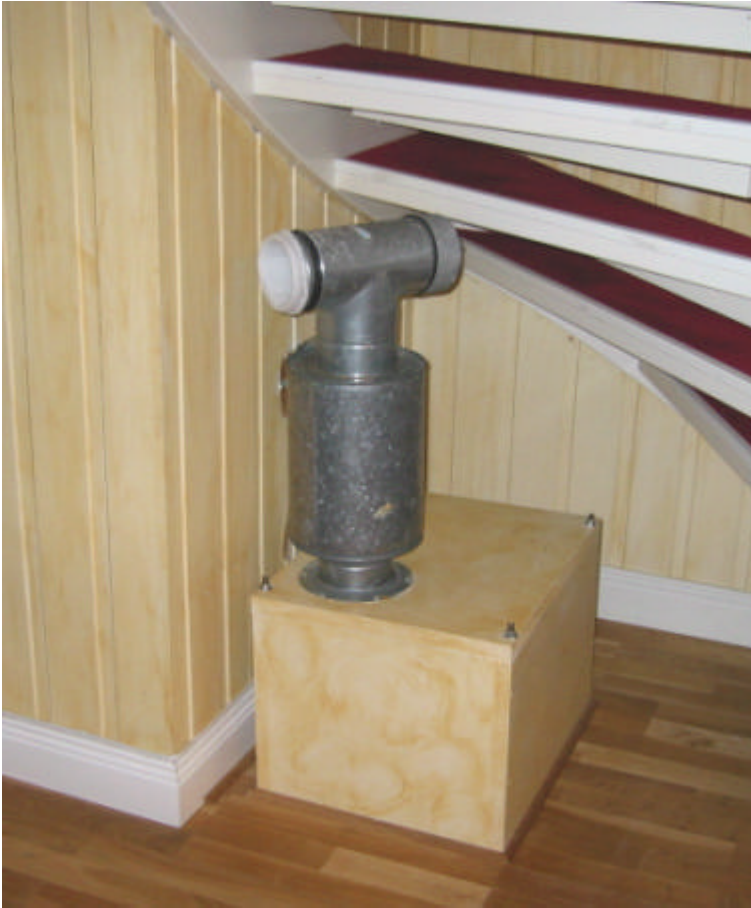
Figur B1.4 Anläggning för att skapa en luftkudde under huset har här placerats under trappan ner till gillestugan i suterrängplanet. På bilden syns luftintagsröret, som också innehåller ett dammfilter, samt en ljuddämpare. Fläkten är placerad i lådan under ljuddämparen.

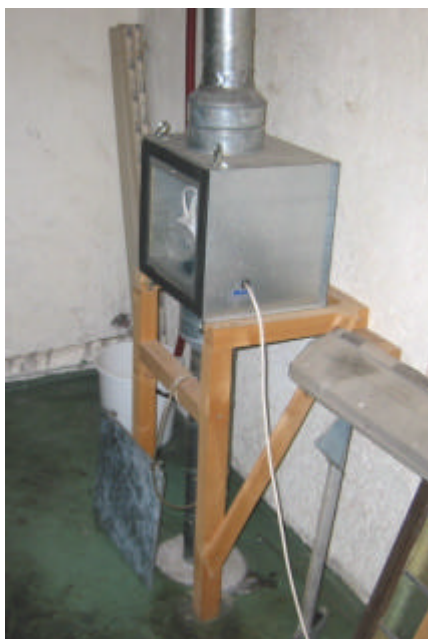
Figur B1.5 En enkel form av radonsug som fungerar alldeles utmärkt. Fläkten är placerad i den ljudisolerande plåtlådan. Locket är avtaget och står lutande mot träställningen. Avluftsroret utgörs av ett spirorör. Rör inklusive skarvar kräver extra uppmärksamhet på tätheten.
