COMANDO DA AERONÁUTICA
CENTRO DE INVESTIGAÇÃO E PREVENÇÃO
DE ACIDENTES AERONÁUTICOS

RELATÓRIO FINAL
A – Nº 67/CENIPA/2009

AERONAVE **PR - MBK**

MODELO **AIRBUS A-320**

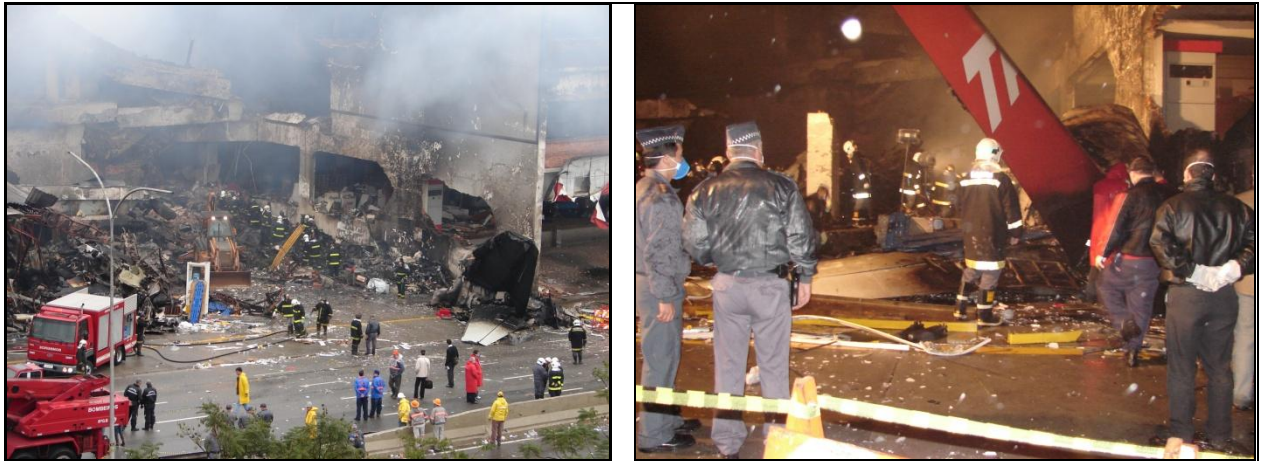
O trem de pouso, do tipo retrátil, colidiu travado em baixo e os flaps estavam completamente estendidos (configuração de pouso).

Para o combate ao fogo e a retirada dos corpos, diversas partes da aeronave foram removidas.

Figura 9 - Local de impacto e destroços da aeronave.

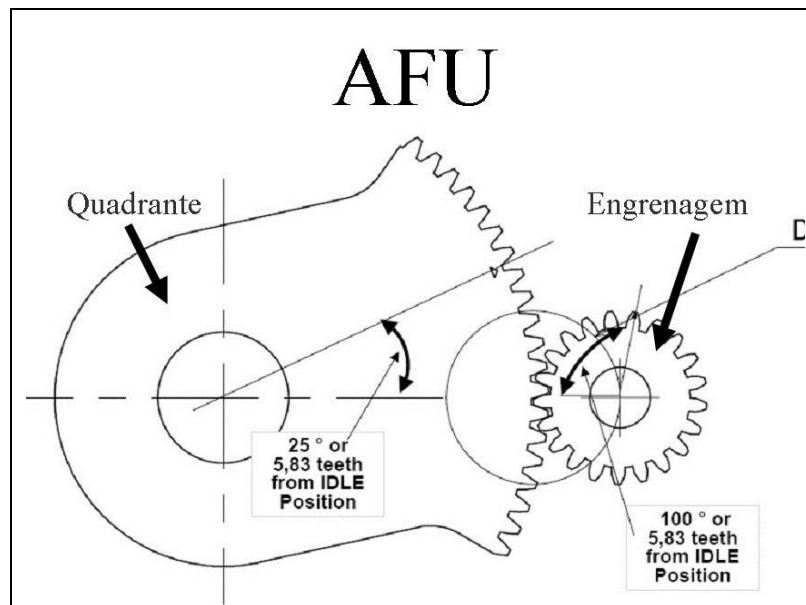
A estrutura de alumínio das unidades encontrava-se fundida devido ao calor do fogo produzido pelo acidente. Em meio à massa de alumínio fundida encontravam-se as engrenagens e os quadrantes, fabricados em aço.

Figura 11 - Quadrante e engrenagem da AFU.
