# Brandschutz in Verkehrstunneln

Forschungsauftrag FE 82.166/1999/B3  
der Bundesanstalt für Straßenwesen (BASt)

## Schlussbericht

Dezember 2000  
STUVA / STUVAtec GmbH

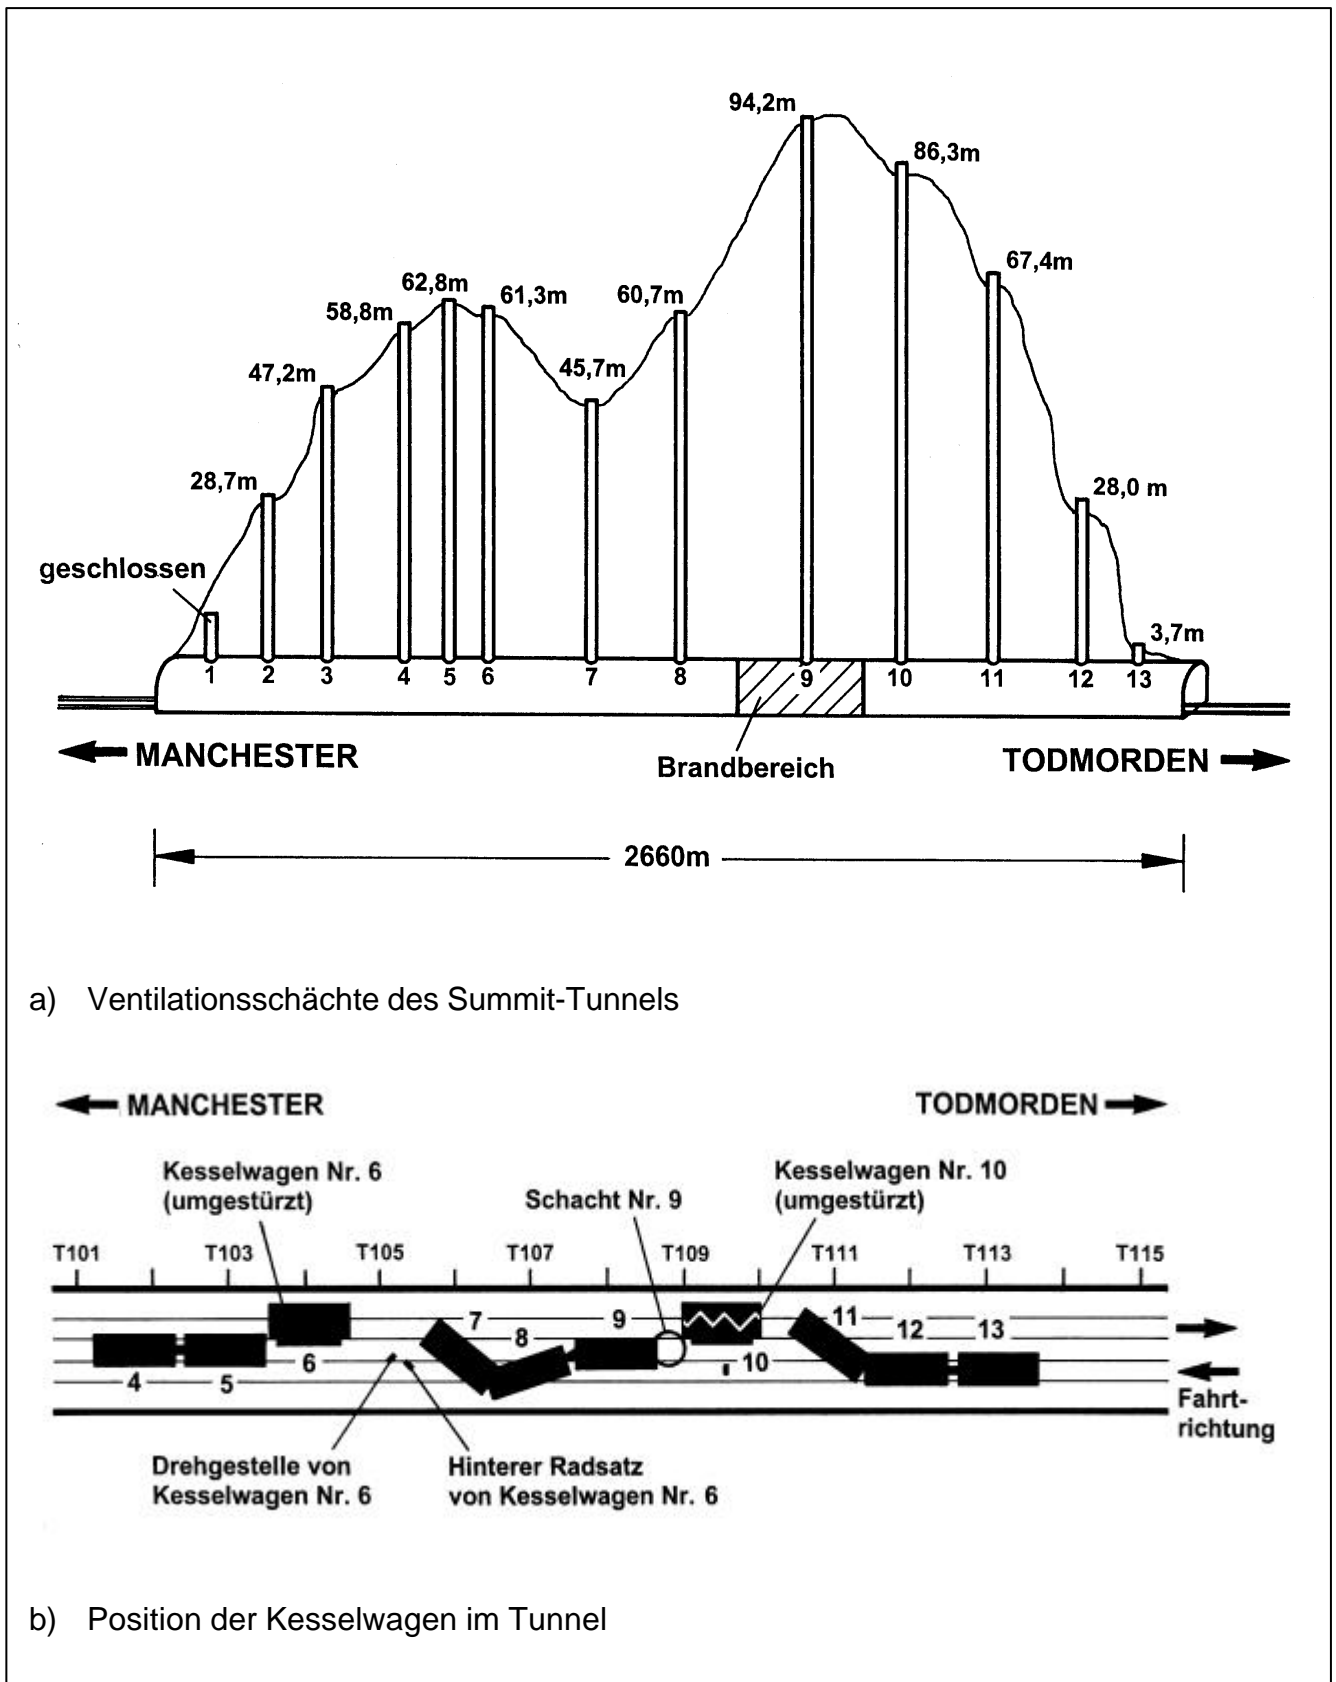
Bild 3/3: Güterzug-Brand im Summit-Tunnel [37]

Schäden an der Tunnelauskleidung wurden in dem Bereich zwischen Station 113 (Position des Kesselwagens Nr. 13 bzw. des Schachtes Nr. 12) und Station 93 (Position der Diesellok, Position des Schachtes Nr. 8) festgestellt.

In diesem Bereich war die Tunnelauskleidung (Ziegelausmauerung) teilweise herabgefallen. Die Ausmauerung des Schachtes Nr. 9 war teilweise geschmolzen, auf den Kesselwagen Nr. 9 herabgetropft und dort wieder erkaltet.

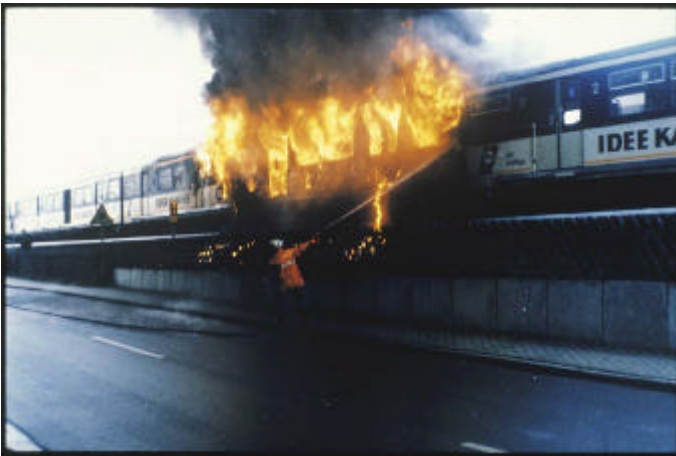
Bild 1: In Vollbrand geratener Zug der S-Bahn Hamburg

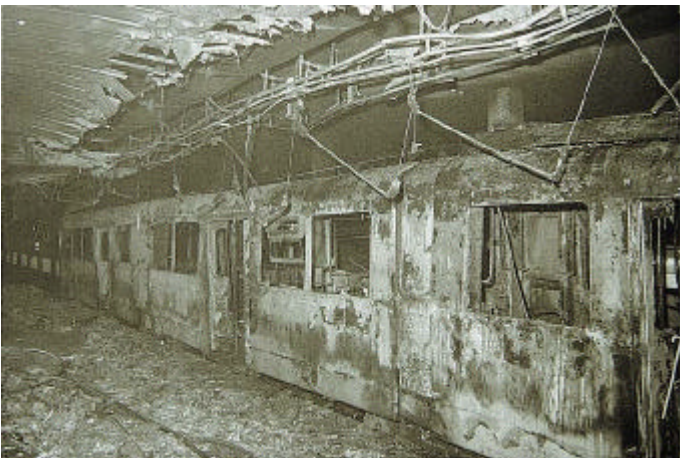
Bild 3: S-Bahnbrand vom  
30.4.1984 in Hamburg

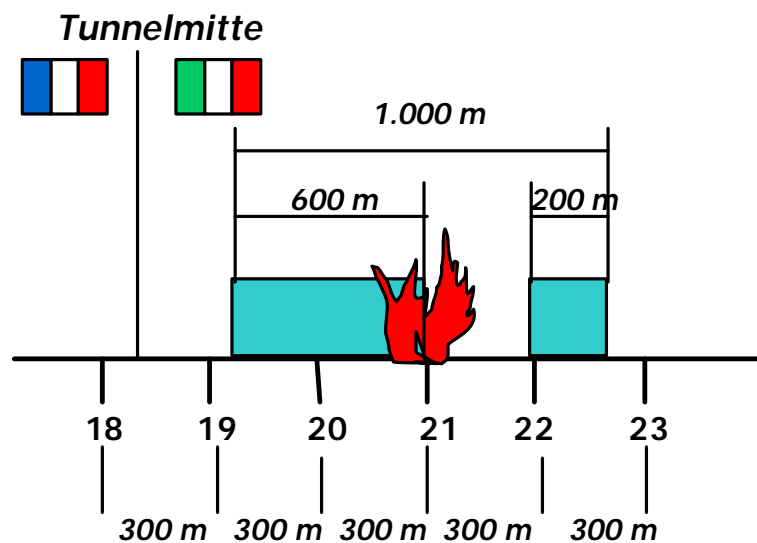
Bild 6: Verbrannte Fahrzeuge

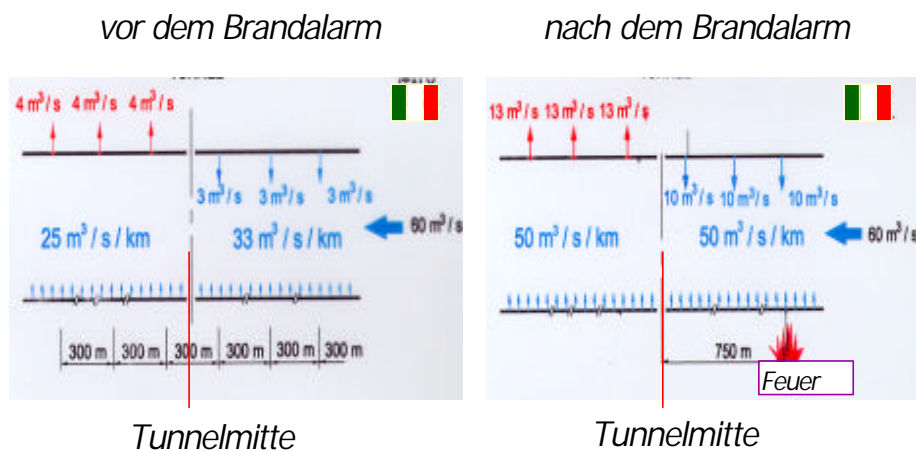
Auf dem folgenden Bild (Bild-8) sind die Lüftungsverhältnisse vor und nach dem Brand dargestellt. Vor dem Brand war die Lüftung nach den Betriebsvorschriften eingestellt: Abluft und Zuluft auf der französischen Seite, nur Zuluft auf der italienischen Seite.

**Bild 8:** Lüftungsverhältnisse vor und nach dem Brand

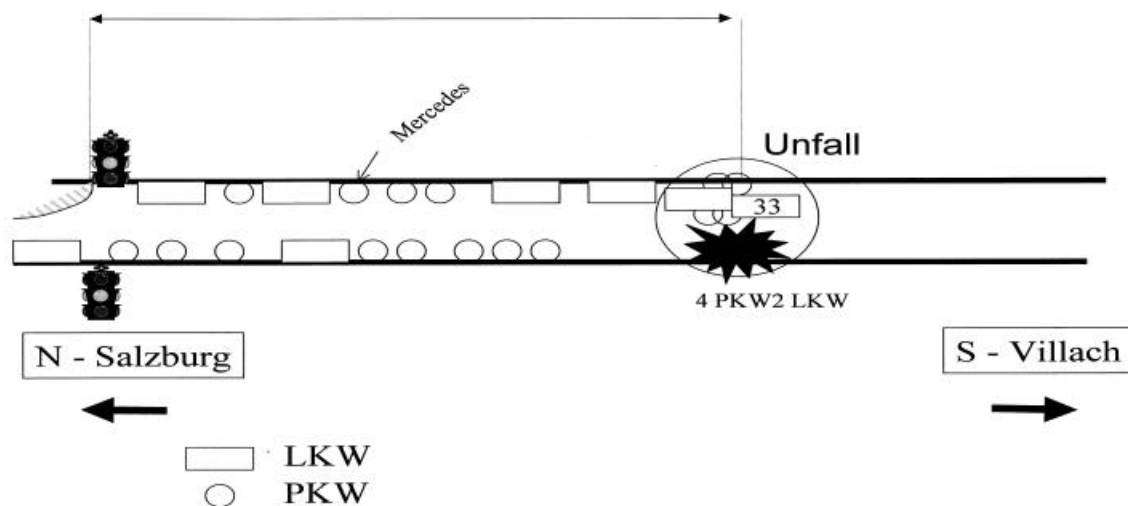
Die beiden LKW standen nachher direkt hintereinander, also Ladebordwand an Windschutzscheibe. In 3 der 4 PKW starben vermutlich als direkte Folge des Auffahrunfalls 8 Personen. Aus einem der beiden an die Wand gedrückten PKW konnten 2 Personen leicht verletzt flüchten (Bild 5).

**Bild 4:** Detail Unfallstelle mit ausgebrannten Fahrzeugen

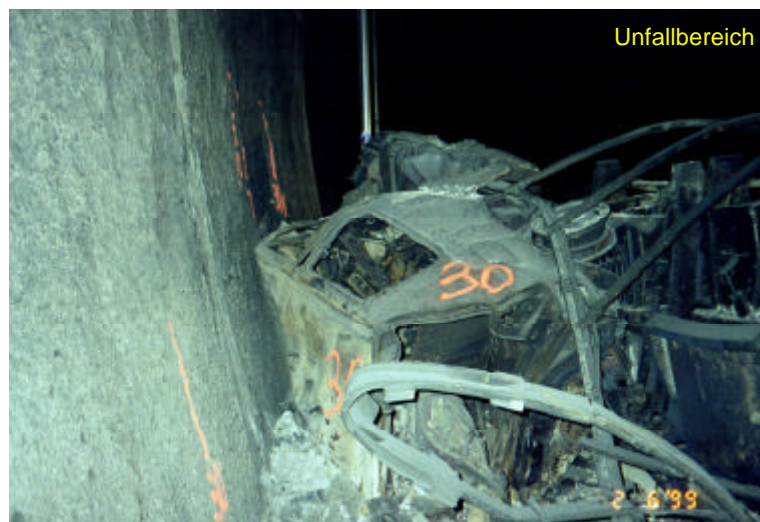
**Bild 5:** Unfallbereich mit einem an die Wand gedrückten, ausgebrannten PKW

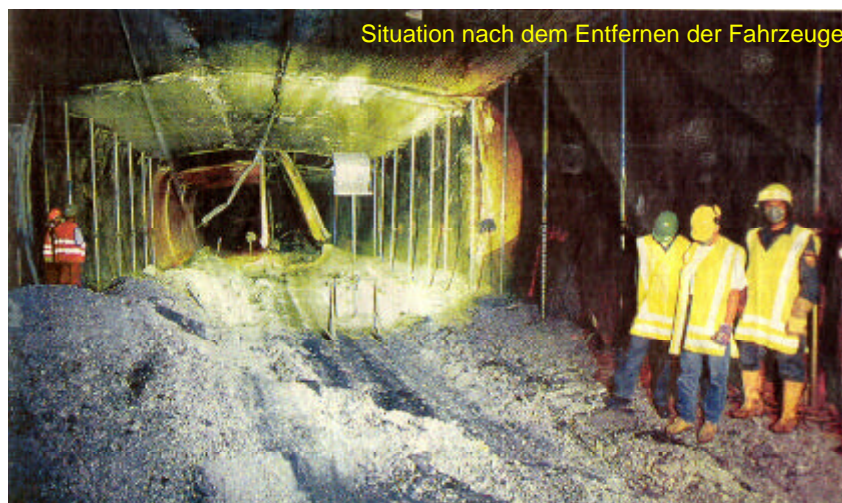
**Bild 6:** Brandstelle nach dem Löschen und Entfernen ausgebrannter Fahrzeuge

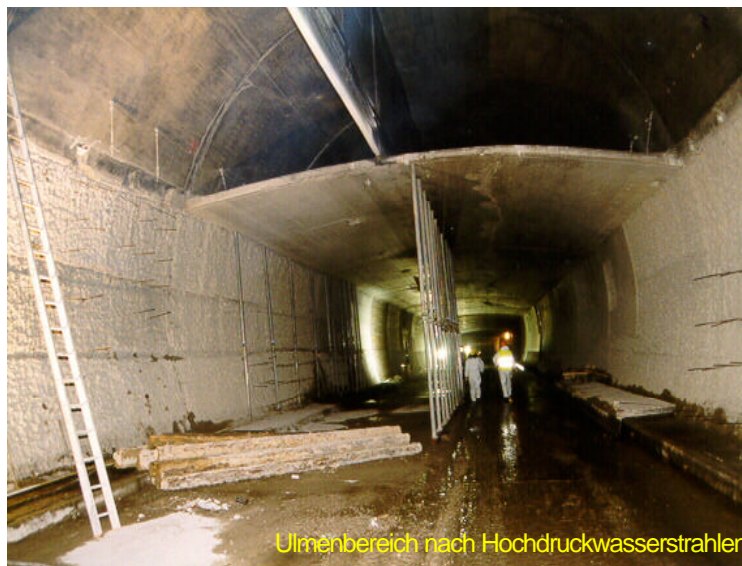
**Bild 7:** Sanierung der Brandstelle

Die Sanierungsarbeiten liefen auf Hochtouren – etwa. 60 Mann arbeiteten 24 Stunden pro Tag und das 7 Tage in der Woche – um die Wiederinbetriebnahme bald zu ermöglichen und die hohen Verluste durch den entgangenen Mautgewinn niedrig zu halten. Als Sanierungsmaßnahmen war zunächst erforderlich, den gesamten Tunnel vom Russ zu reinigen. Dieses erfolgte mit Hochdruckwasserstrahlen.

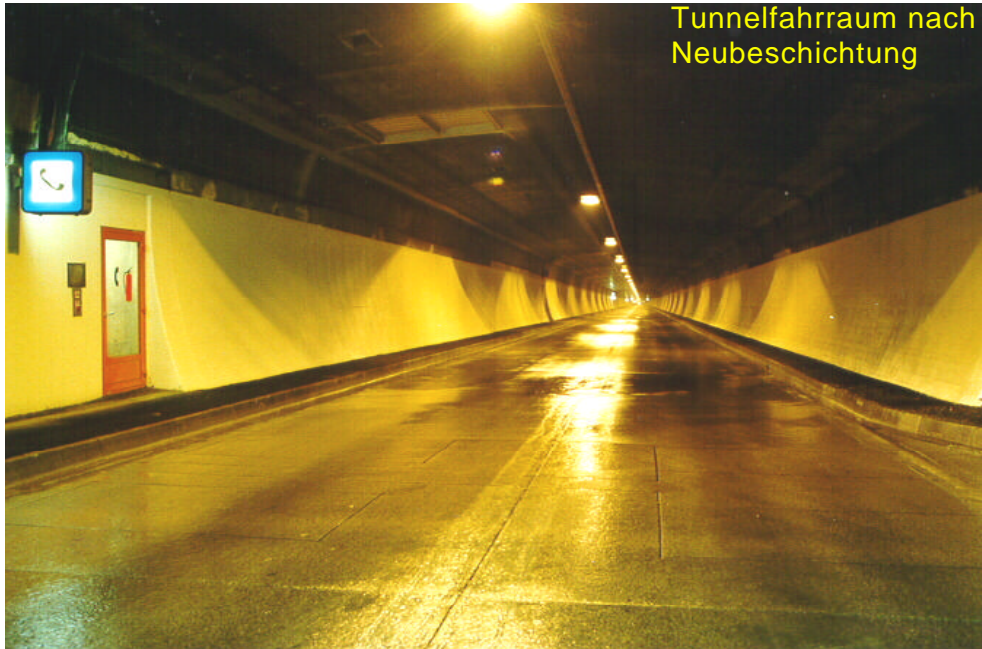
**Bild 8:** Tunnel nach erfolgter Sanierung

Die Betonfahrbahndecke musste im Unfallbereich über eine Länge von rd. 800 m aufgrund der Abplatzungen auf einer Stärke von 5-8 cm abgefräst und mit Kunststoff vergütetem Beton ergänzt werden. Die gesamte Tunnelwand musste neu beschichtet werden. Notrufnischen mussten in einen Bereich von 800 m erneuert werden (Bild 8).
