# 汶川地震交通系统震害及震后抢修<sup>1</sup>

**摘要** 2008年5月12日下午2点28分在我国四川省汶川发生的8.0级强烈地震,是我国1976年唐山7.8级地震以来破坏最严重的一次地震。地震造成的遇难人数超过8万。汶川地震造成灾区房屋建筑和基础设施严重破坏,包括公路、铁路、航空三大交通系统严重破坏。交通受阻一度成为震后开展应急救援和恢复的关键问题。本文在地震现场调查的基础上,综述了汶川地震对交通系统的影响,总结了各交通系统的震后应急抢修情况。

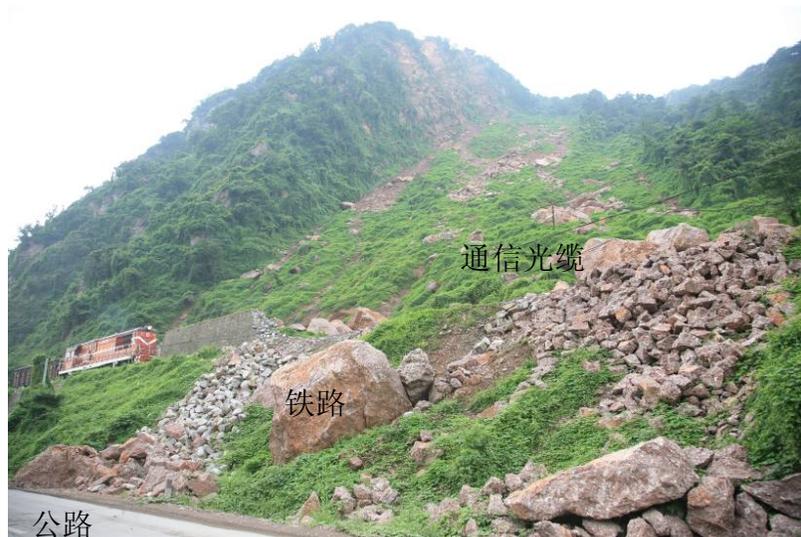
在汶川地震的重灾山区，由于进入山区的通道唯一，其它生命线系统如输气和给水管道、输电线路、通信线路均沿公路两旁铺设，该“咽喉要道”一旦遭遇滑坡或者滚石，各生命线系统的链路将同时受到破坏。例如，进入什邡市红白镇、荃华镇、八角镇以及绵竹市的金花镇等重灾山区的必经之路为洛水镇的象鼻子山口，在该狭窄的通道上，公路、铁路以及中国移动、中国电信的通信光缆杆路均通过此处。震后山上滚落的巨石砸毁了铁路，同时砸断了所有的通信杆路，部分巨石又滚落到公路上，影响了抢险交通（见照片1）。

照片1 作为各生命线系统共同通道的什邡市象鼻子山口

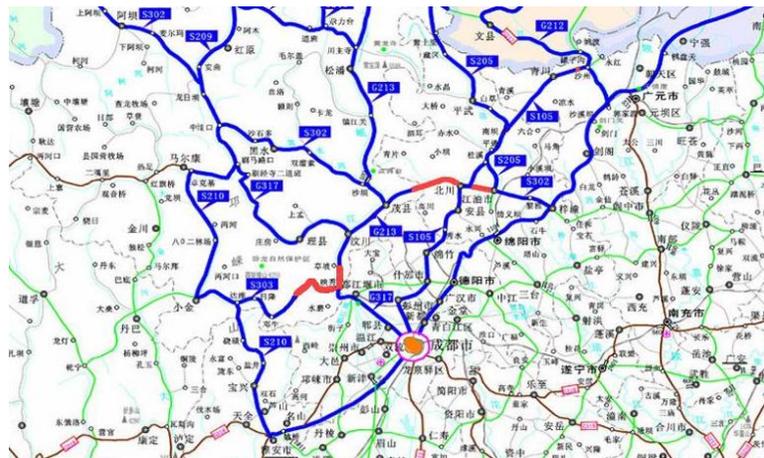
根据交通部统计的数据，汶川大地震共造成 24 条高速公路受到影响，161 条国家级、省级干线公路受损，8618 条乡村公路受损，6140 座桥梁受损，156 条隧道受损（见图1），其中道路受阻、桥梁损毁的现象最为严重。

图1 汶川地震公路受损分布图（引自交通运输部网站）

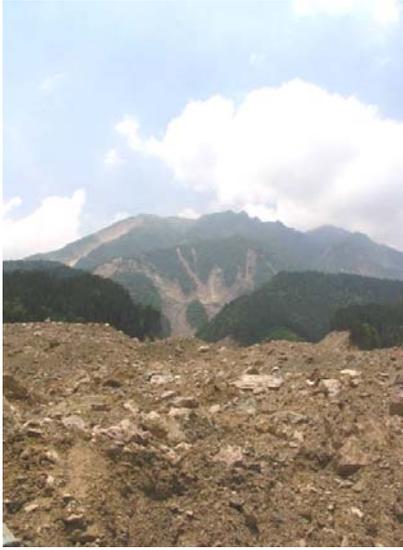
以彭州银白公路（现龙门山镇至银厂沟风景区的公路）为例，该公路属于彭州县级公路。银白公路与汶川地震的主发震断裂——龙门山中央断裂仅相距 1km 左右，两者几乎平行，因此震后破坏严重，沿银白公路山体滑坡随处可见。在银白公路全程 12km 范围内，规模较大的滑坡体就有 10 处左右，并形成大小不一的堰塞湖。银白公路的震害主要包括：①大型山体滑坡掩埋公路；②泥石流冲毁道路；③巨石砸坏公路路面，阻断交通；④断层错动引起公路隆起；⑤公路路基滑塌；⑥桥梁垮塌导致交通中断；等等。这些震害如照片 2—8 所示。

照片 2 银白公路的大型滑坡

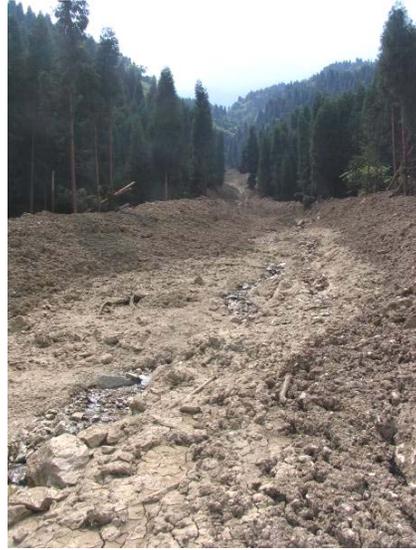
照片 3 银白公路的泥石流

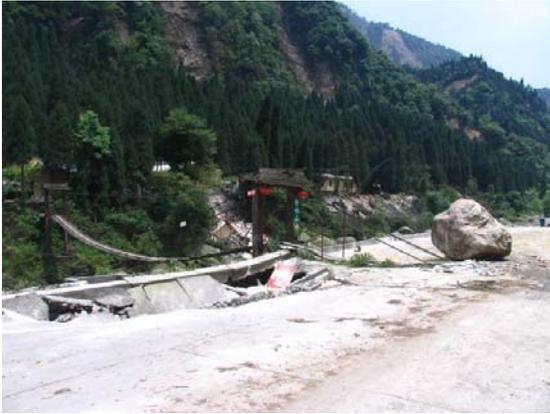
照片 4 巨石砸坏公路

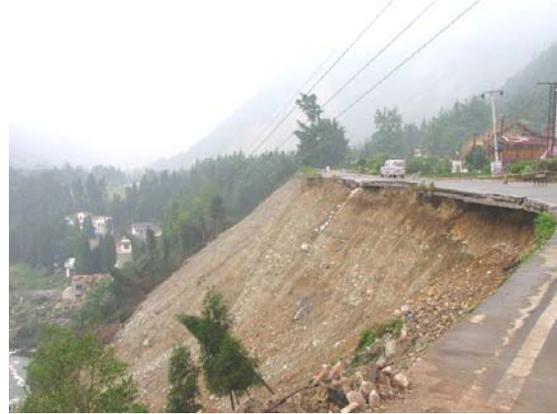
照片 5 银厂沟景区外的道路路基破坏

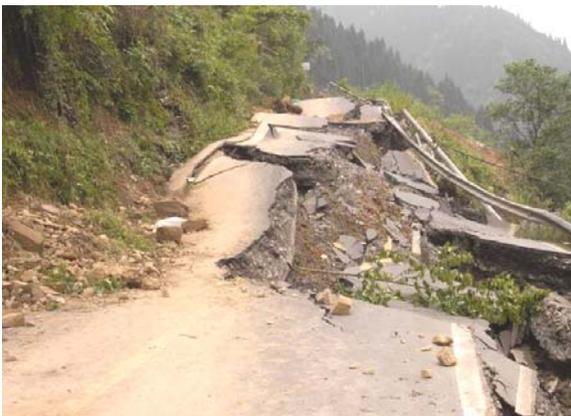
照片 6 断层错动引起道路破坏 (彭州交通局提供)

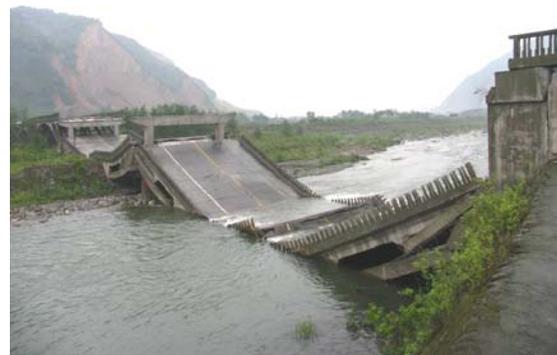
同时，数量众多的县道、乡道也遭受严重破坏，有些乡镇道路目前尚未抢通。例如，绵竹沿山公路因滑坡中断；青川县县道凉前路关庄镇发生大滑坡，道路中断；崇州市鸡冠山、龙池旅游路大面积塌方，交通中断；彭州市彭银路小鱼洞大桥垮塌，交通中断；银白路路基损毁严重；德绵路茂县方向，汉旺绝缘桥-清平蔑棚子受阻于 K60+100 至 K97+400，受阻里程 37.3km。

照片 7 小鱼洞桥垮塌

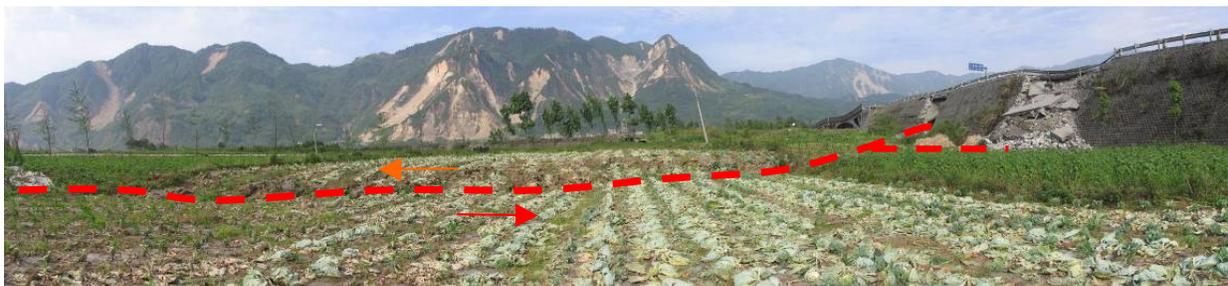
照片 8 通过小鱼洞桥的断层（走向 NW50°，垂直错距 0.8m，左旋水平错动 0.5m）  
Photo 8 Fault passing Xiaoyudong Bridge (strike: NW50°; displacement: 0.8m vertical, 0.5m horizontal)

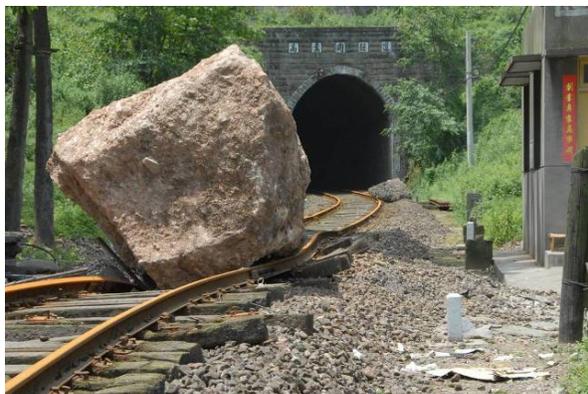
照片 9 巨石砸断铁路（谭存华摄）  
Photo 9 Damage of railway by a huge pounded rock

铁路干线抢修恢复情况如下：①达成线、阳安线、陇海线天宝段于 5 月 13 日恢复；②宝成线 109 号隧道由于油罐列车爆炸，破坏相对严重，至 5 月 24 日才抢通。对于铁路支线，特别是靠近主发震断层的铁路支线，大量、大规模的山体滑坡使得铁路支线恢复困难。以什邡铁路支线为例，山体滚落的巨石和滑坡中断火车运行达 2 个月（照片 9—10）。

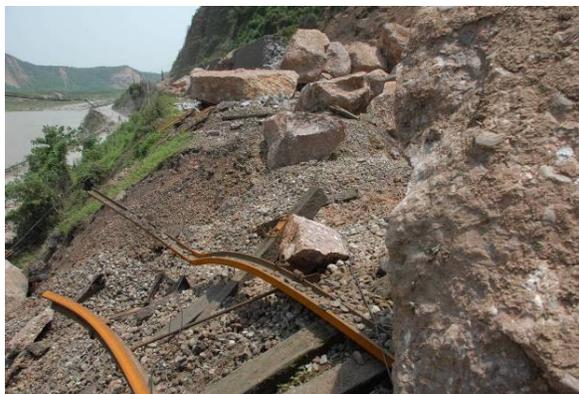
照片 10 滑坡破坏铁路（谭存华摄）  
Photo 10 Damage of railway caused by landslide

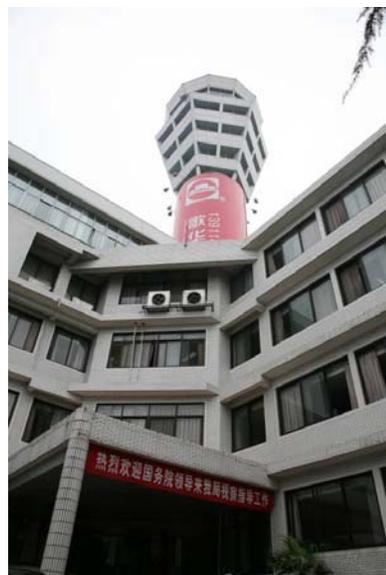
照片 11 成都双流机场的航管楼和新塔台  
Photo 11 Air Traffic Control Complex building and the control tower of Chengdu Airport

成都双流机场的新塔台为剪力墙筒体结构（高 57m），与航管楼为连体结构，如照片 11 所示。震后塔台结构基本完好，但是位于塔台顶部的指挥室晃动强烈，盲降、仪表着陆等航空指挥系统部分设备跌落地面损坏，其它设备也受到不同程度的破坏。加之震后余震频繁，空管人员无法在塔台继续指挥飞机起降（照片 12）。航管楼为 4 层带拐角的框架结构，在地震中结构的连接处破坏严重。另外，在原楼顶增加的第 5 层为钢架结构，由于与航管楼主体结构的刚度存在差异，其破坏相对更严重，包括窗户的破坏、天花板的变形和掉落等（照片 13）。

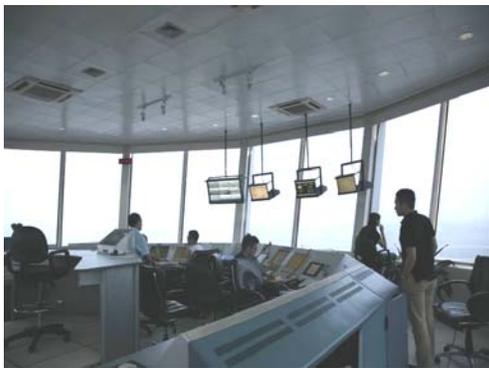
照片 12 震后恢复的成都双流机场塔台控制室内景  
Photo 12 Inside view of the control tower of Chengdu Airport after the emergency recovery

地震发生后,航管部门立即采取了应急恢复措施:①震后成都双流机场迅速疏散了各个候机楼内的旅客。成都空管人员坚守岗位安全疏散了空中的飞机。②地震当天征用了航管楼旁的小餐馆,作为应急指挥中心;在机场起机线附近,由一辆交通车充当临时的塔台。飞行管制由原来的雷达管制改成程序管制。经连夜抢修,成都双流机场于12日晚21点37分,也就是震后约7个小时后即重新开放,恢复放行出港飞机;当晚22点55分接收第一架进港飞机。③自5月14日中午12时15分起,启用老塔台作为应急指挥点。④受地震影响,成都双流机场5月12—14日共取消航班430余班,影响旅客64000多人。为尽快疏散旅客,迅速安排加班和班机,成都双流机场24小时开放,各航空公司加大飞往灾区的机型,采取同区域同方向不分公司、不分票价统一组织疏散,以及免收退票、改签手续费等应急措施。⑤成都双流机场的货物运输从震前的每日700—800吨猛增至每日3000吨,从16日开始连续增加通往重庆、绵阳等成都周边机场的航班数量,以缓解成都双流机场的压力,优先保障救灾人员、物资运输和疏散旅客。⑥为了运送伤员改造客机。⑦经全力抢修和结构安全鉴定后,新塔台于5月29日恢复运行,这意味着成都地区空中交通管制状态和安全保障水平已完全恢复到震前水平。

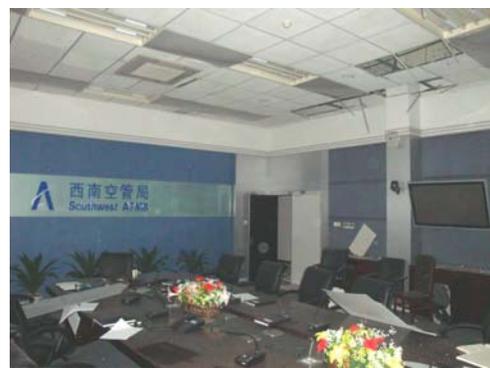
照片 13 震后成都双流机场航管楼附加层会议室的破坏（西南航管局提供）  
Photo 13 Damage of the conference room on the 5th floor of Air Traffic Control Complex building

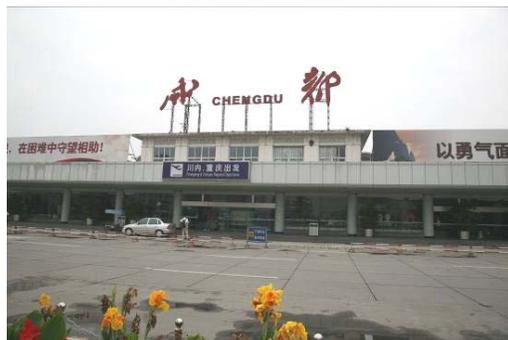
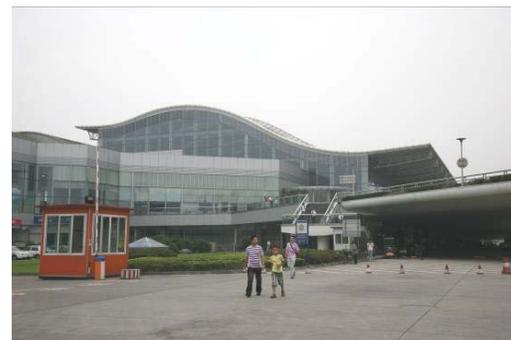
成都双流机场包括 2 个候机楼。支线候机楼为苏联援建的 60 年代左右的老建筑；T1 候机楼为 90 年代建造的钢结构形式的新建筑（照片 14）。地震发生后，支线候机楼天棚脱落 960m<sup>2</sup>，天花和龙骨变形、脱落 1800m<sup>2</sup>，候机厅梁下口及柱与墙体结合部出现裂缝，被鉴定为危房；T1 候机楼主体结构基本完好，主要是附属结构和设施遭到损坏，例如，屋面多处渗水，强弱电线管脱落，室内消防管网多处受震爆裂，建筑物的伸缩缝下沉，玻璃门有开裂损坏等震害现象。

照片 14 成都双流机场的支线候机楼（左图）和 T1 候机楼（右图）  
Photo 14 Old terminal building (left) and T1 (right) of Chengdu Airport
