くしもと
一般国道42号すさみ串本道路
事業工程会議の開催結果について

一般国道42号すさみ串本道路事業工程会議の結果

事業概要

工事進捗に伴う課題 <安指川橋>

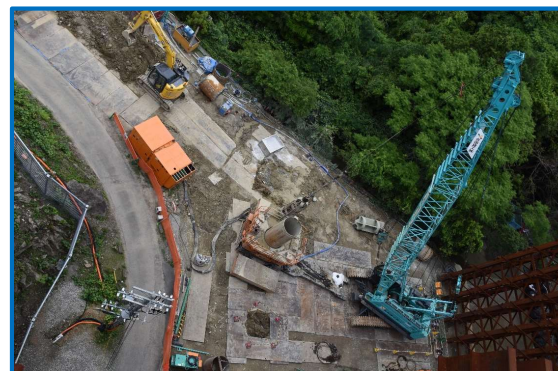
P1の施工状況（場所打ち杭）

- あざしがわばし 安指川橋（仮称）P1橋脚の場所打ち杭施工において、通常の掘削機では対応できない硬質岩が多数出現し、掘削に時間を要している状況。
- 掘削機械の大型化等の対策を講じているが、硬質岩の除去や損耗したビットの交換も行っており、通常より平均約5倍の施工時間を要している状況。

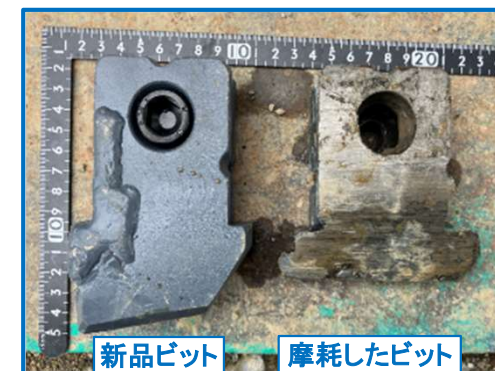
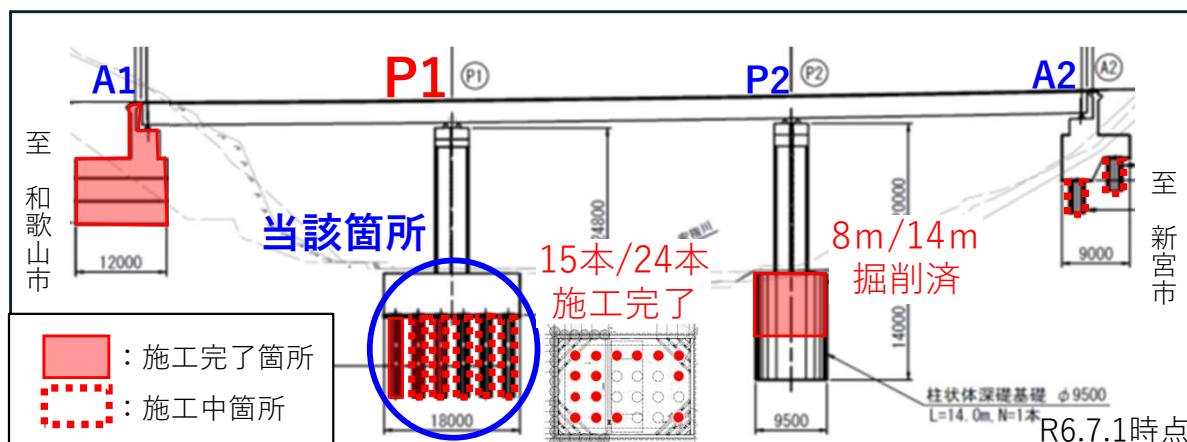
硬質岩によりビットが損耗し掘削難航

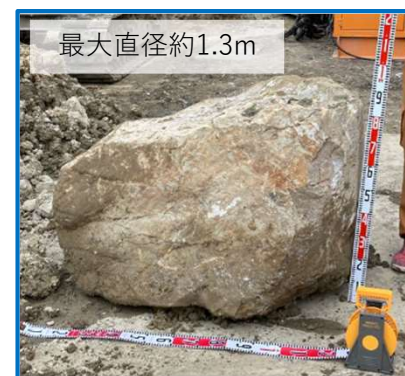
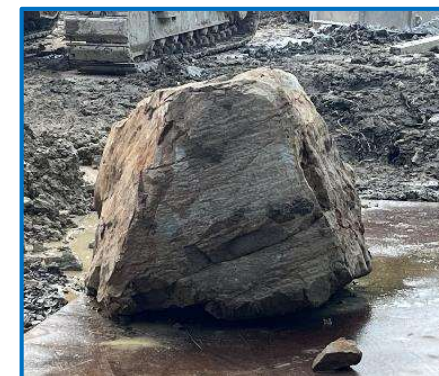
出現した硬質岩

- ・事前のボーリング調査結果では、今回のような硬質岩の分布を把握することは困難。
- ・今回の弾性波探査の結果、残る施工箇所にも硬質岩が確認された。
- ・当該地域は硬質岩が入り組んだ特殊な地山のため、今後の掘削時にも硬質岩出現が見込まれ、掘削完了まで相当な時間を要すると考えられるが、現在の工法のまま、安全性を考慮し、丁寧に施工を進めていくのが妥当。

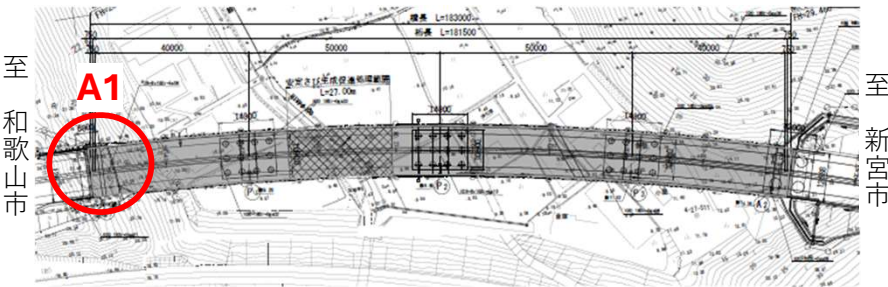
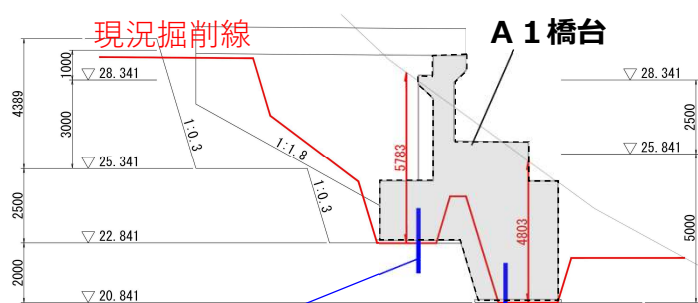
- A1橋台基礎掘削中に地盤のひび割れを発見 (R6.7.9)
- 作業を中断し、有識者による現地調査を実施 (R6.7.10)

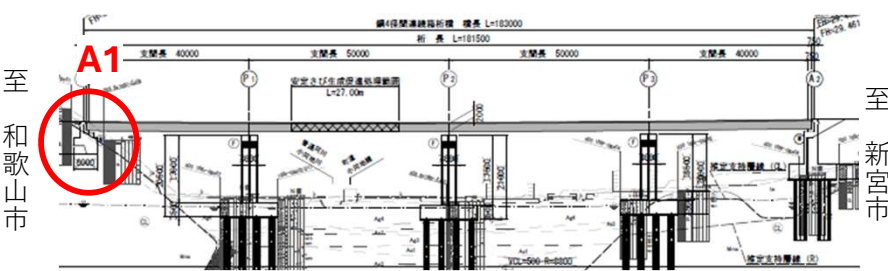
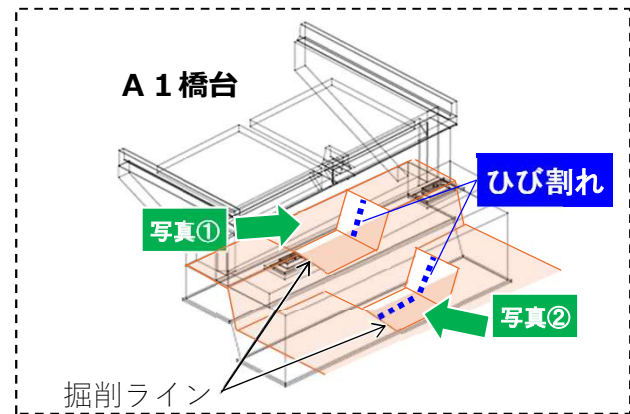
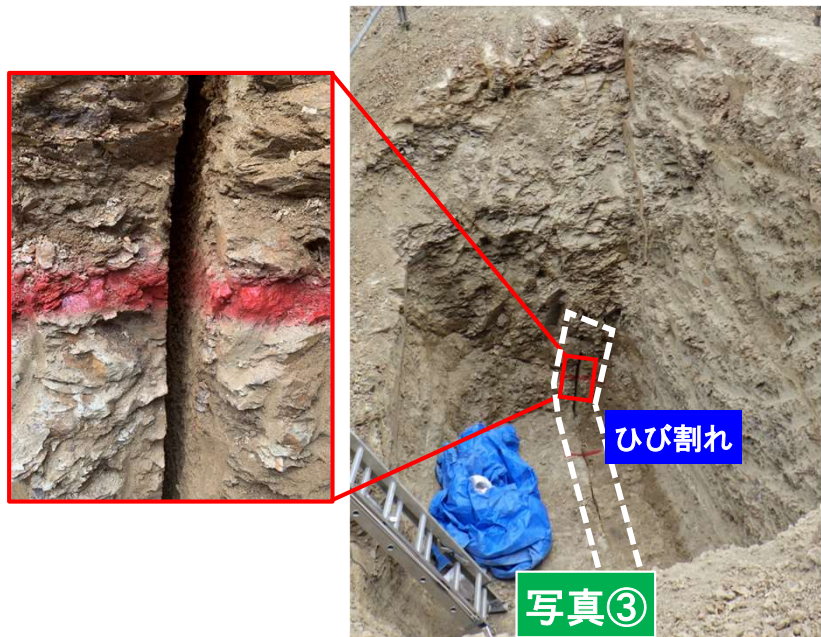
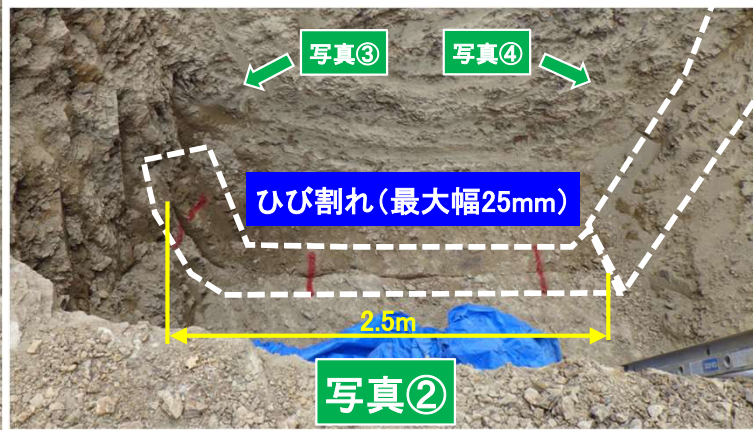
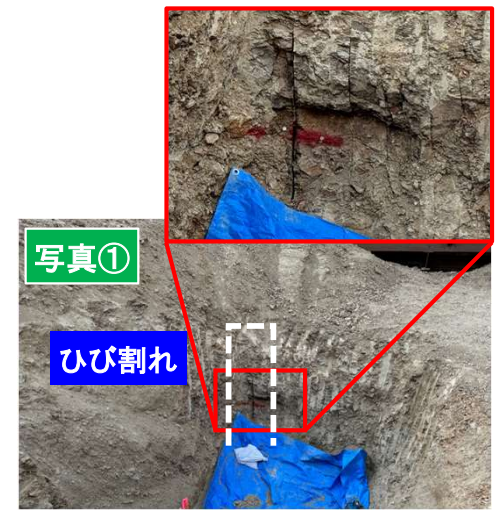
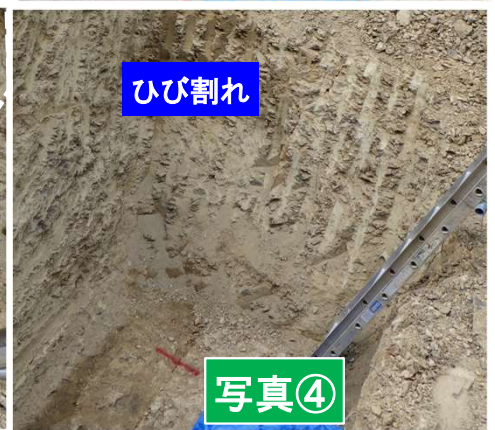
○小河瀬谷川橋下部工事(A1)の有識者確認結果

- ・現状亀裂のある状態でのA1橋台の工事継続は不可。
- ・ひび割れの範囲等を特定し、対策の有無を判定。無対策での施工は不可。
ボーリング調査（鉛直、水平）、ボーリング孔からのボアホールカメラ、弾性波探査等で、ひび割れの範囲を特定すること。
- ・対策としては、以下2点が考えられる。
 - ①ひび割れを有していても対策を行うことで橋台基礎の支持層として評価ができる場合
グラウンドアンカー等で対策を実施。
 - ②ひび割れ対策をしても橋台基礎の支持層として評価ができない場合
直接基礎を杭基礎に変更（深礎杭もしくは大口径深礎杭）

- ・ボーリング調査等により、ひび割れ範囲を早急に特定し、対策工法を検討。
