リチウムイオンバッテリー搭載製品 における回路構成に関する考察

～充放電制御/保護基板に起因する事故～

製品安全センター
技術業務課
神山 敦

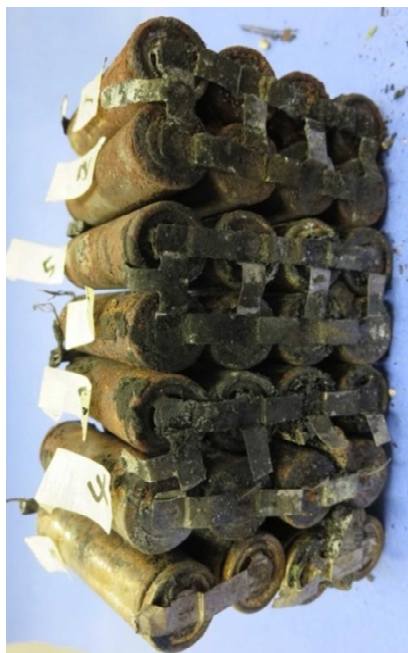
事故品
リチウムイオン
バッテリー
ブロック状態

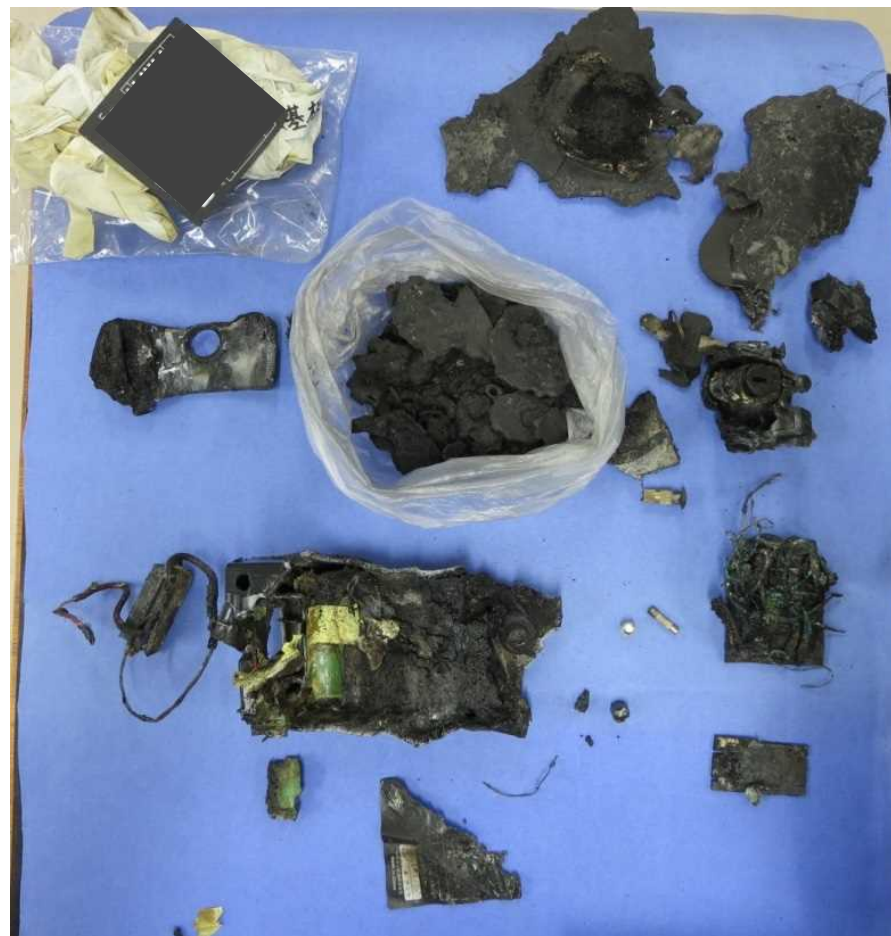
事故品入手時

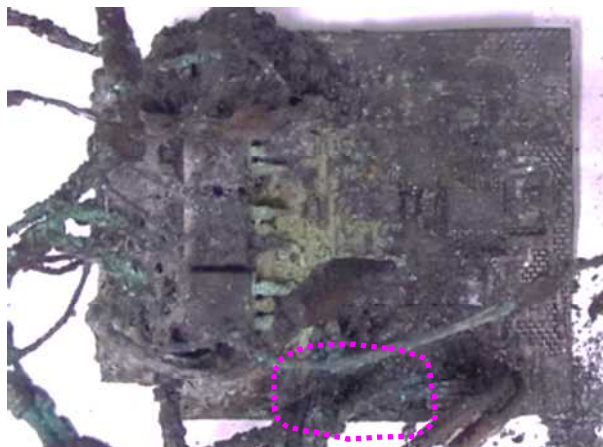
事故品の基板部品面

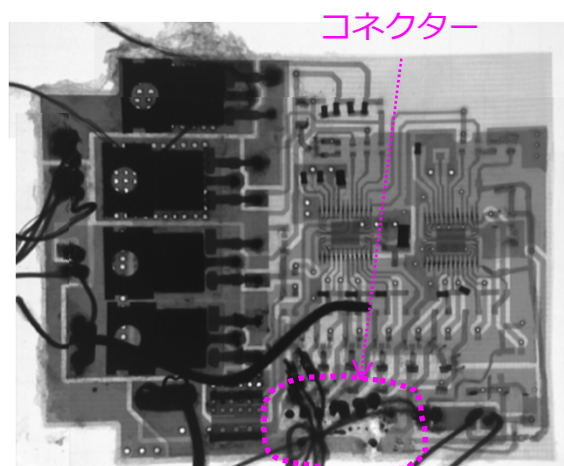
事故品の基板X線透視観察像

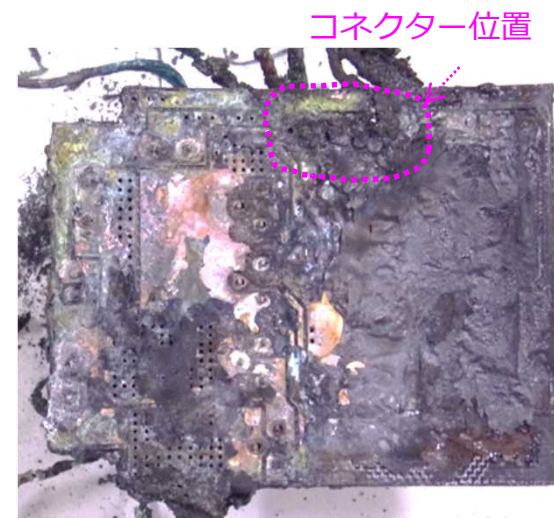
事故品の基板裏面

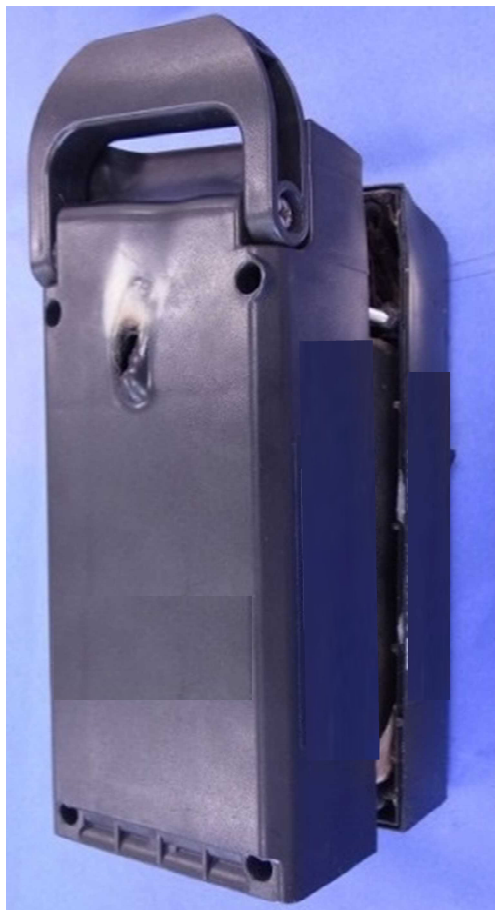
事故品
バッテリーパック

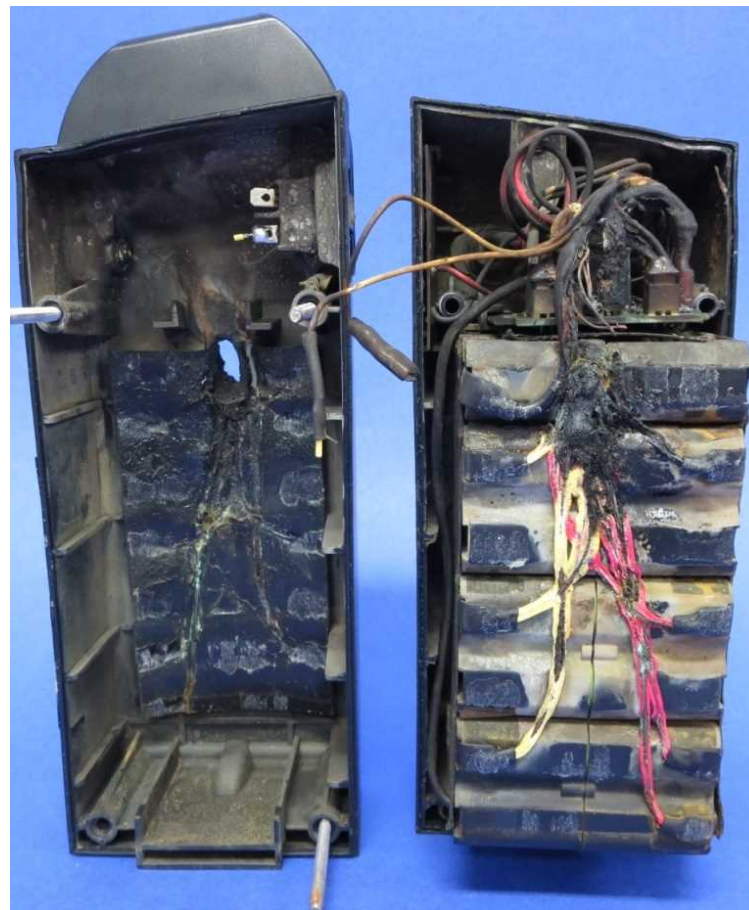
事故品
バッテリーパック内部

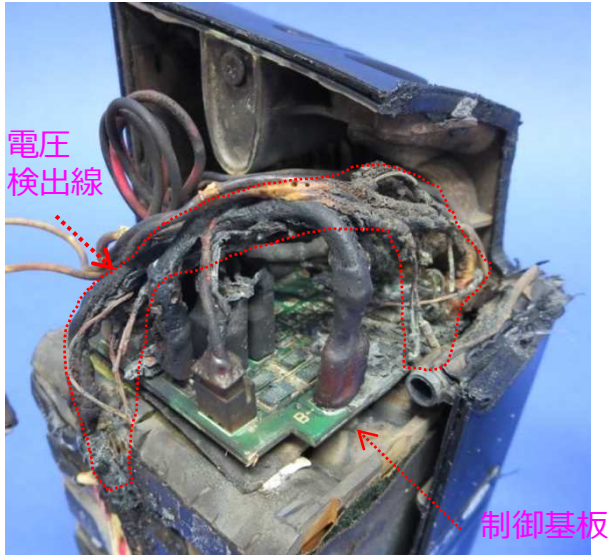
事故品 制御基板の状態

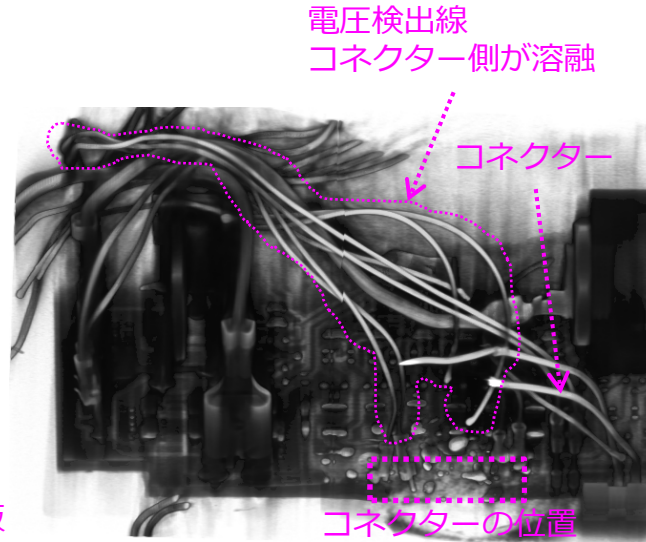
事故品制御基板 X線CT観察結果

電圧検出線 コネクターの位置

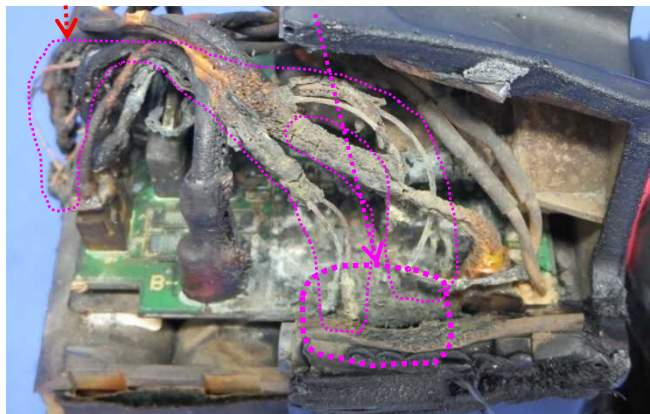
事故品 コネクターを中心とした焼損部

電圧検出線 コネクター

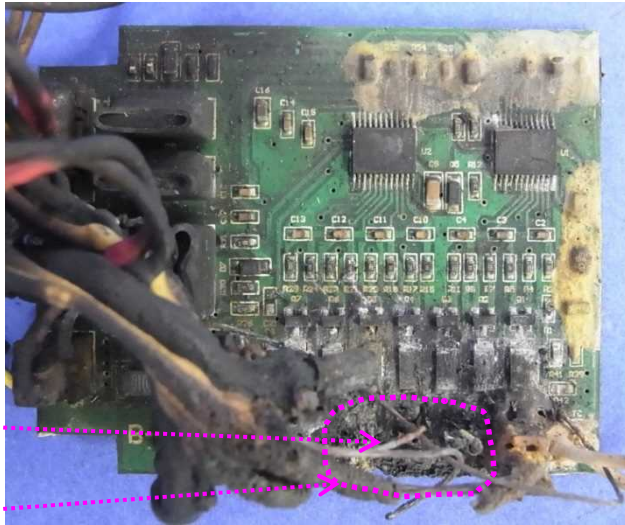
コネクタ位置

焼損炭化箇所

事故品の基板部品面

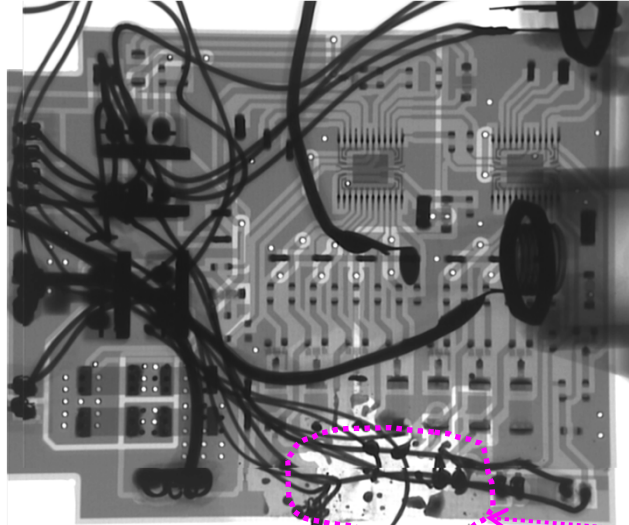
焼損炭化箇所

事故品の基板X線透視観察像

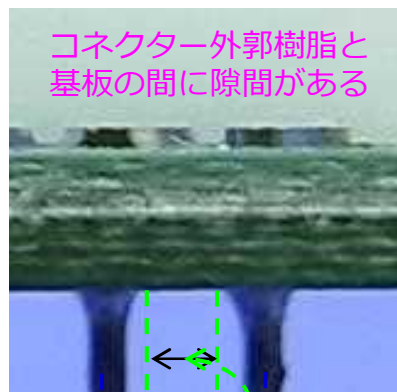
コネクター外郭樹脂と基板の間に隙間がある

電気回路に湿気、水分が浸入しないようにする

端子／配線間の間隔を十分に広くとる

耐湿コーティング

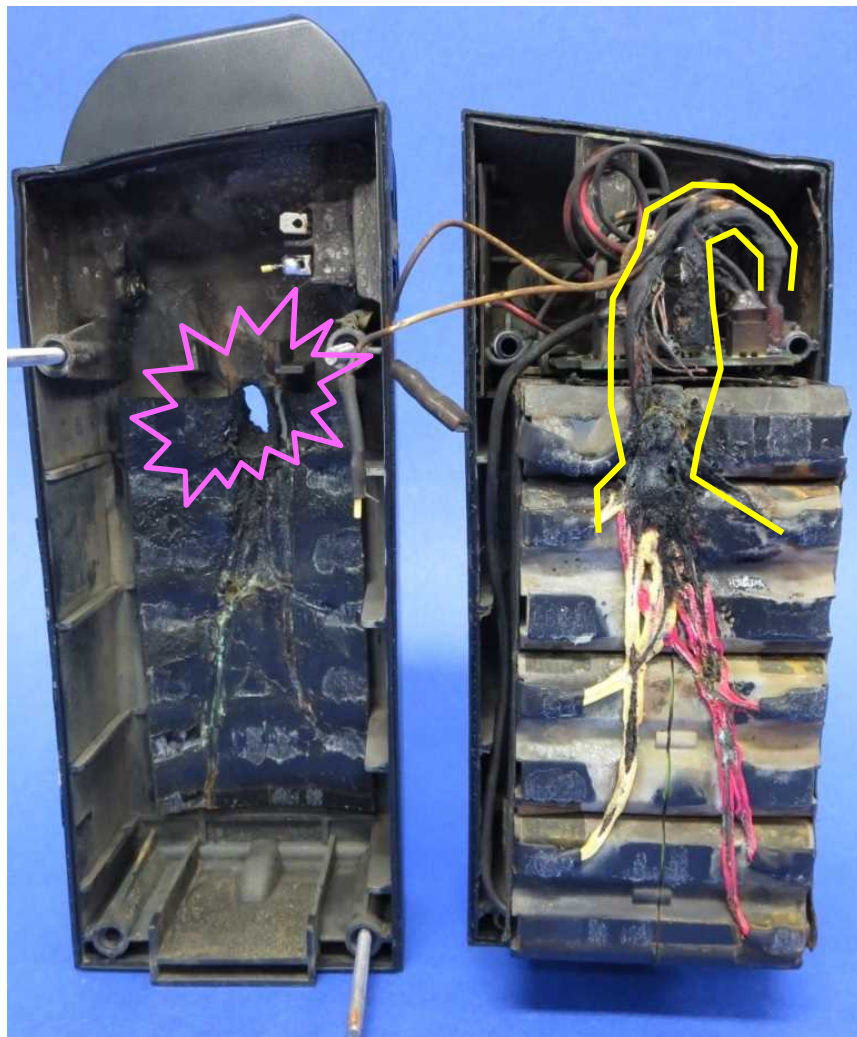
①コネクターピン間に湿気浸入

②コネクターピン間でエレクトロケミカルマイグレーション発生

③ピン間基板表面に炭化導電路形成
炭化導電路に電流が流れ始める

④炭化導電路が異常発熱
→基板焼損

⑤電圧検出線に電流が流れ始める

⑥電圧検出線が異常発熱

⑦被覆樹脂溶融／焼損

⑧外郭樹脂接触箇所溶融／焼損

⑨接していたリチウムイオン
バッテリー受熱、焼損

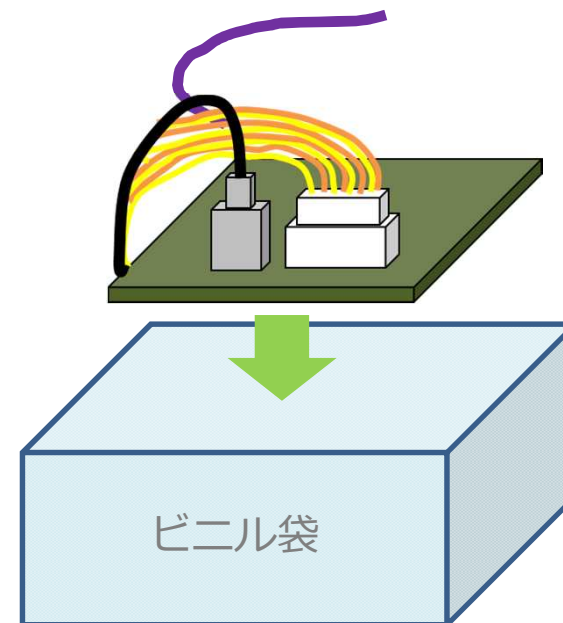
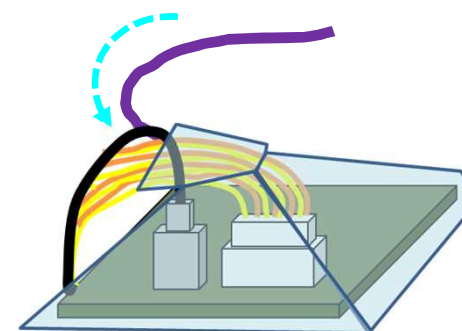
基板が水平に設置されていた

液体付着対策として回路基板が
ビニル袋で包まれていたが、
水分が浸入した

端子間に浸入した湿気が抜けにくい

機器が使用される環境を想定した
事前評価が必要
