Getreidestaubexplosionen – ein neues Schadenrisiko?

Von Dipl.-Chem. Dr. rer. nat. Wilhelm Jach, Kiel¹⁾

Am 14. Dezember 1970 gegen 17.24 Uhr ereignete sich im Großsilo „Nordhafen“ der Stadt Kiel eine schwere Explosion, die einen Versicherungsschaden von insgesamt 35 Mio., 6 Tote und 16 meist schwer Verletzte zur Folge hatte. Der Umstand, daß bis etwa 16.30 Uhr aus einem 12 000 t-Frachter U.S.A.-Gerste mit Hilfe einer pneumatischen Sauganlage gelöscht wurde, wirft die grundsätzliche Frage nach der Brand- und Explosionsgefährlichkeit von Getreidestäuben auf. Es ergibt sich in diesem Zusammenhang ebenfalls die Frage, ob derartige Vorgänge eine generelle Überprüfung des Versicherungs- und Unfallrisikos von Mühlen- und Silobetrieben notwendig machen.

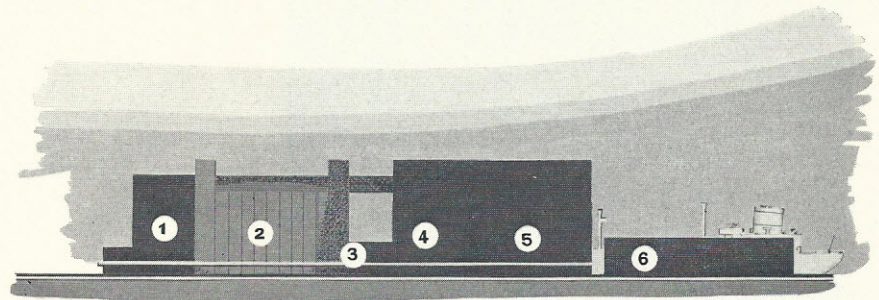
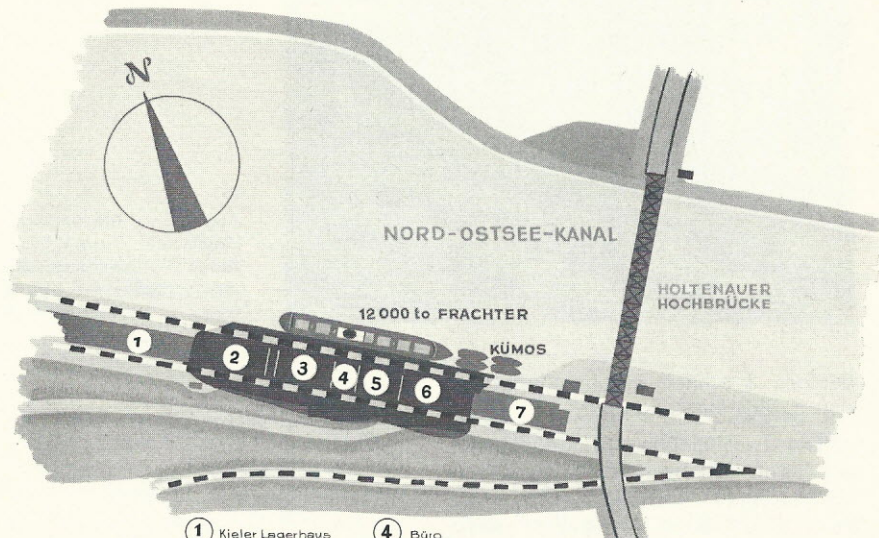
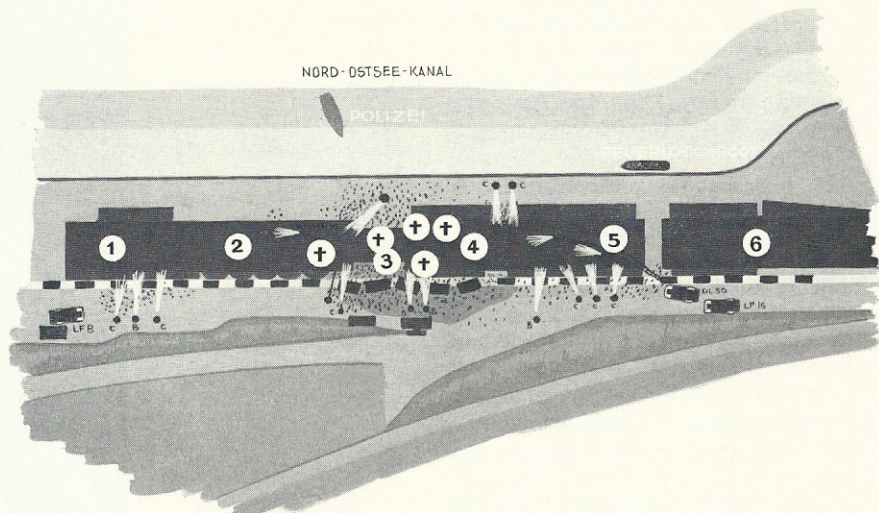
Übersichtsskizzen

1. Die Treppenhäuser und Fahrstuhlschächte (vgl. Übersichtsskizzen) im gesamten Gebäude wurden durch mechanische Druckwellenausläufer eingedrückt.

2. Die Gebäudeteile 1 und 2a (Fa. M.) wiesen ebenfalls nur mechanische Druckwellenschäden auf, die nach Gebäude 1 hin sichtbar und schnell abnahmen.

3. Die Gebäude 2b, 3, 4, 5a, 5 (Fa. W.) wiesen eindeutige Merkmale von min-

ausgesprengte Wände

destens 3 schnell aufeinanderfolgenden Explosionswellen auf.

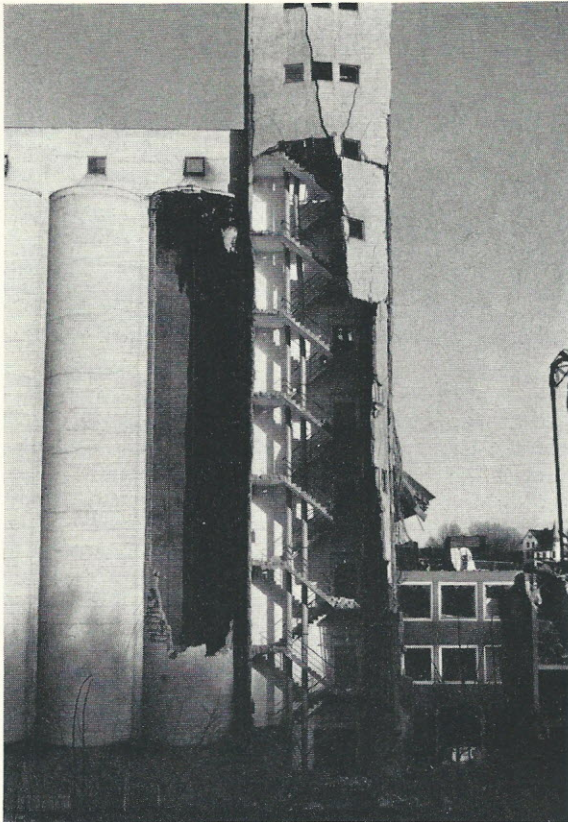
Abb. 1. Mechanische Druckwelle. Turm I. Erste Staubfolgeexplosion mit ausgedrückter Zellenwand.

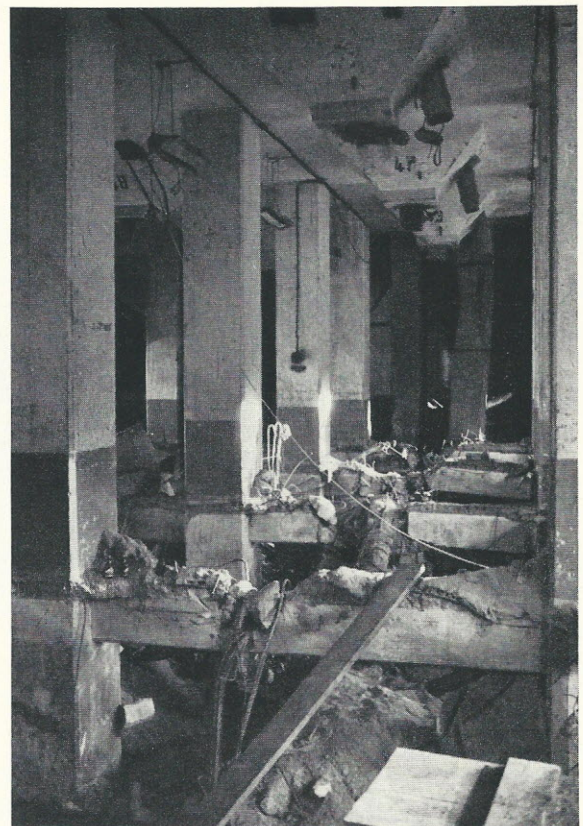
4. Die auslösende Primärexplosion wurde im Kellergeschoß neben dem Bürogebäude lokalisiert. Die hochgedrückte, total zerstörte 15 cm dicke Betondecke – in diesem Bereich mit entsprechend nach oben verbogenen 20 bis 25 mm starken Armierungsstahleinlagen – läßt eine sichere Aussage in dieser Hinsicht zu, die wesentlich durch typische Verletzungen von 2 Todesopfern in diesem Bereich gestützt wird (schwerste offene Stauchungsbrüche an den Unterschenkeln sowie Lungen-, Leber-, Milz- und Aortenabrisse durch extreme Druckbeanspruchung).

Abb. 2. Folgewirkung der Primärexplosion, Kellerbereich, Unterabsackanlage.

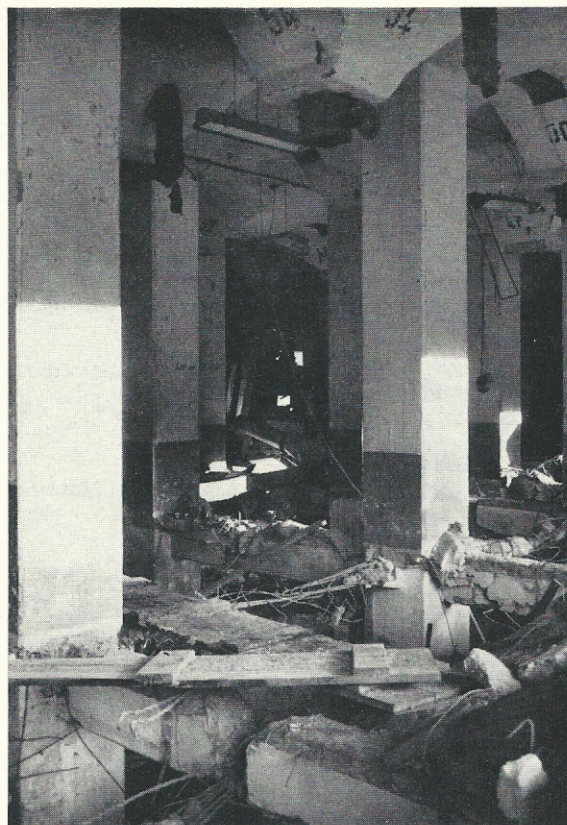
5. Die Rekonstruktion ergab, daß in diesem Kellerbereich ohne jegliche direkte Entstaubungsmöglichkeit Staubschichten bis zu 5 cm Stärke wegen der teilweise unvollkommen geschlossenen Redleranlagen sich schnell ansammeln konnten. (Hier erfolgte nur in unregelmäßigen Abständen eine „Kehraction“ mit Besen.)

1. geschlossener Redlerantriebsmotor mit Keilriemenscheibe und Riemenschutz sowie sehr stark verkolhten Staubablagerungen;
2. kellerseitige Maschinenteile einer neuen, auffällig häufig betriebsgestörten pneumatischen Absackanlage.

Abb. 3. Direkter Einblick in den Primärexplosionsbereich Keller.

Da die äußerst verdächtige, im Betrieb laufend defekte Absackanlage nach allen Zeugenangaben um 17.24 Uhr noch nicht angestellt gewesen sein soll, verdichtet sich die Explosionsauslösung auf Glimmzündung der Staubablagerung auf der warmen Motorfläche, wo nachweislich starke Staubablagerungen vorgelegen haben. Erschwert wird hier aber eine eindeutige Aussage, da unsere speziellen Untersuchungen (gemeinsam mit dem Allianz-Zentrum für Technik, München-Ismaning) ergaben, daß die extrem niedrige Glimmselbstzündtemperatur des Gerstenstaubes in einem Bereich liegt, wo noch keine Gefügeveränderungen in Metallen ausgelöst werden. Mit letzter Sicherheit kann somit leider im vorliegenden Fall die Ursache der Zündauslösung nicht geklärt werden.

1. Bestmögliche Entstaubung der Betriebsanlagen und Betriebsgebäude,
2. Ausstattung der Betriebsanlagen an besonders kritischen Bereichen mit modernen Explosionsunterdrückungs- und Schnelllöschanlagen (z. B. „Gravinergeräte“),

3. sorgfältige Pflege der VDE entsprechende explosionsgeschützt ausgelegten Elektroanlage (geschlossene Motoren von Staubablagerungen laufend befreien, Ausstattung der Anlage mit Fehlerstromschutz- bzw. Spannungsschutzschaltern, Ausstattung der Motoren mit Motorschutzschaltern),
