Slutrappport RL 2016:11

Olycka vid Oajevágge, Norrbottens län den 8 januari 2016 med flygplanet SE-DUX av modellen CL-600-2B19, opererat av West Atlantic Sweden AB.

Diariernr L-01/16

2016-12-12

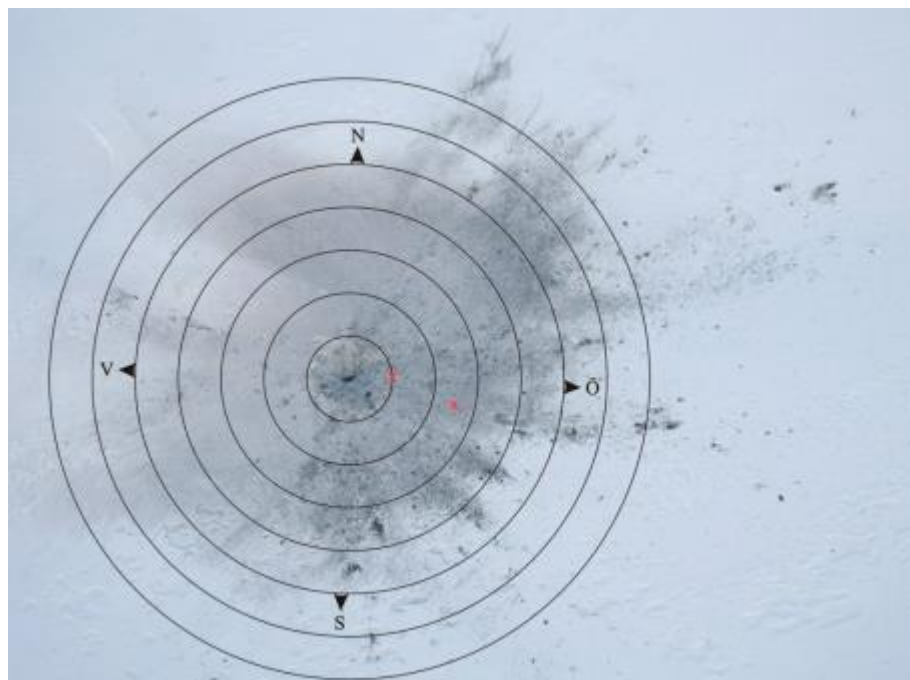
Olycksplatsen ligger i en nästan plan del av en dalgång i fjällterräng. I samband med olyckan bildades en krater. Kratern var ungefär 6 meter djup och 20 meter i diameter. I botten på kratern låg ungefär 1,5 kubikmeter vätska bestående av flygbränsle och vatten.

Figur 17. Olycksplatsen med 10 meters avståndsringar. CVR påträffades vid det röda krysset närmast mitten, DFDR vid det andra krysset. Foto: Polisen.

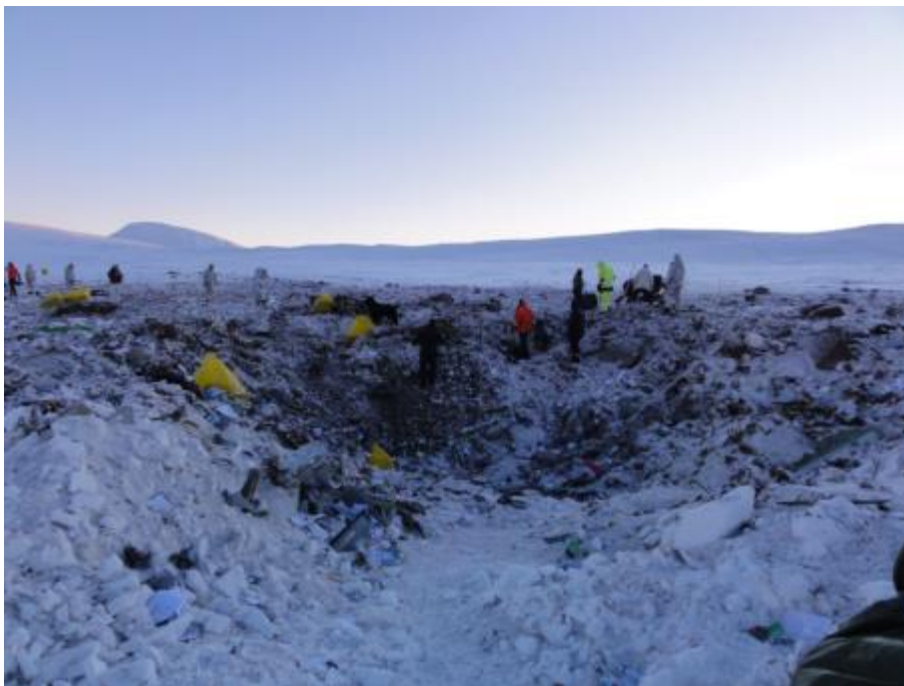
I samband med ett första besök på olycksplatsen omhändertogs ungefär 3,5 ton vrakdelar, motsvarande drygt 25 procent av flygplanets massa, samt ungefär 1 ton av flygplanets last för vidare undersökning (se figur 18).

Figur 18. Första besöket på olycksplatsen.

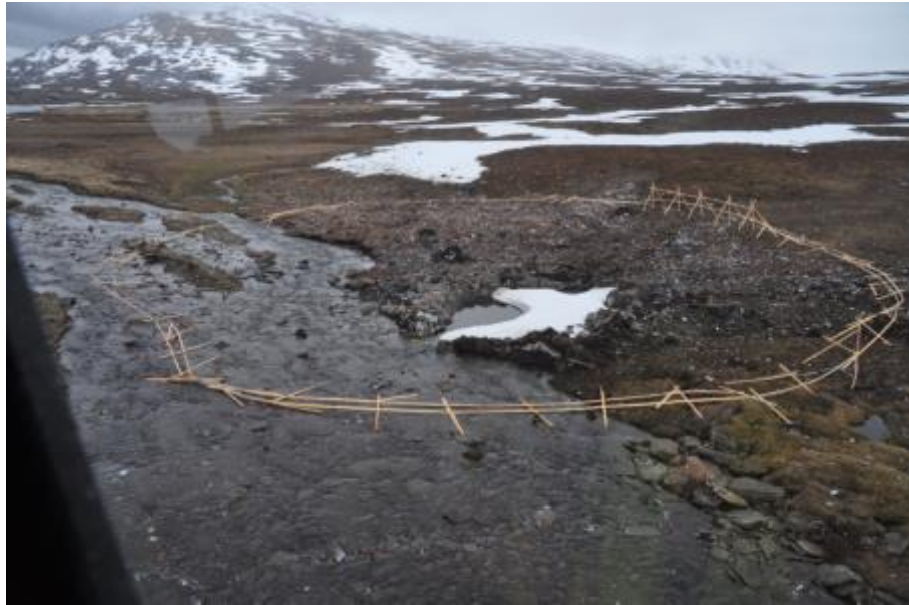
Vid ett andra besök under sommaren bärgades och undersöktes ungefär 9,5 ton bestående av vrakdelar och last (se figur 19 nedan).

Figur 19. Andra besöket på olycksplatsen.

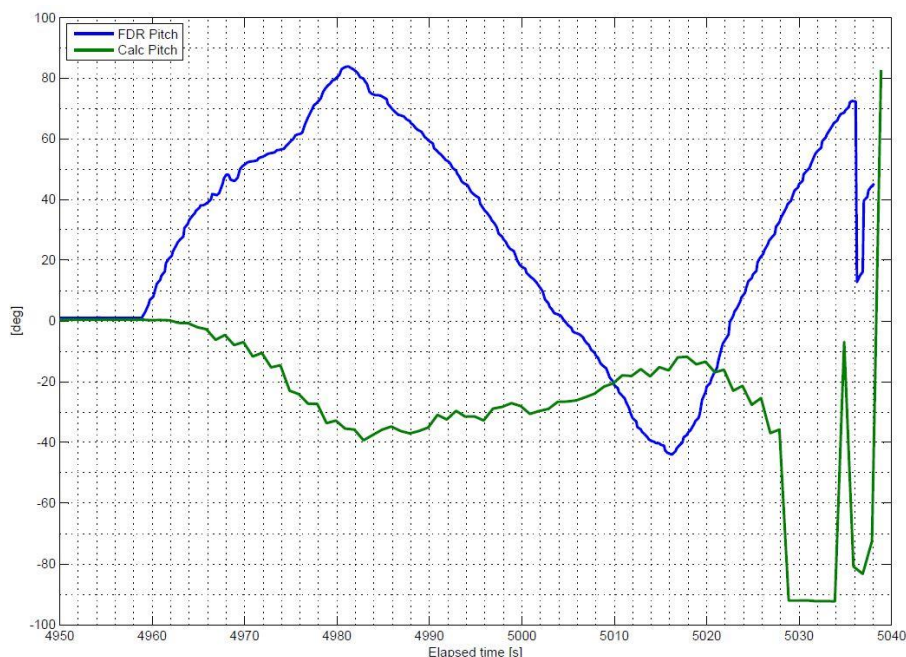
Diagrammet nedan visar fysikaliskt sannolika värden för flygplanets verkliga tippvinkel samt den tippvinkel som registrerades på DFDR (figur 22).

Figur 22. DFDR-tippvinkel (blått) och beräknad verklig tippvinkel (grönt).

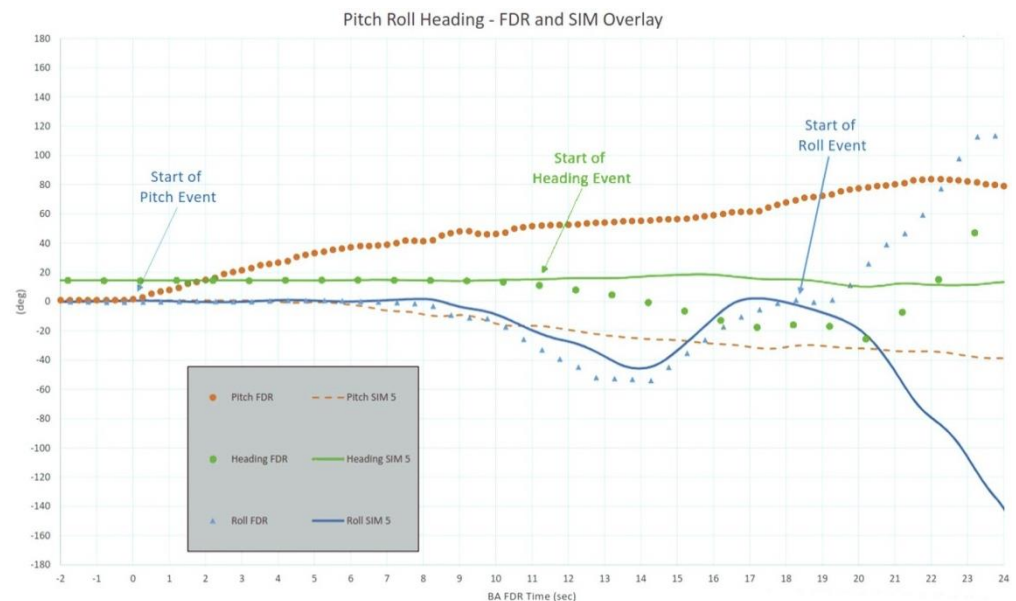
Beräkningarna visar vidare att den DFDR-registrerade magnetiska kursen började avvika från den beräknade verkliga magnetiska kursen efter ungefär elva sekunder (se figur 23).

Figur 23. Avvikelse mellan värden registrerade i DFDR och simulerade korrekta värden.

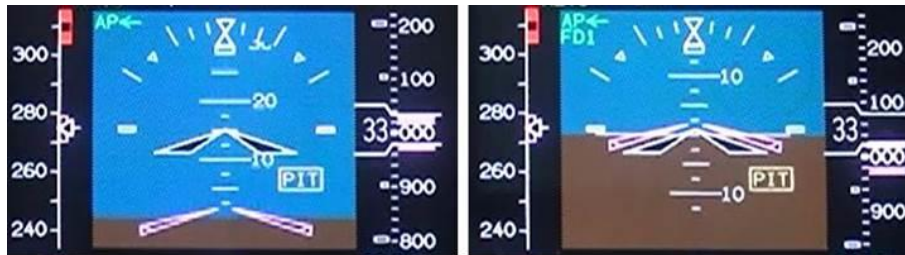
Bilden i figur 25 visar den information som sannolikt visades på PFD 1 och 2. Tippvinkeln på vänster PFD var ungefär 15 grader men oförändrad på höger PFD.

Eftersom skillnaden mellan enheterna överskred 4 grader visades den gula blinkande PIT-symbolen. Någon ljudvarning (Master Caution) hade ännu inte registrerats, vilket sannolikt berodde på den inbyggda fördröjningen i systemet. Aktiveringen av PIT-symbolen ska sammanfalla med en EFIS COMP MON-varning, som varnar för onormala skillnader mellan de två PFD-enheterna, på EICAS-displayen. Flight director-symbolen gick neråt för att ge styrkommandon att sänka nosen, eftersom flygplanets autopilot var i det höjdhållningsläge som kallas Altitude Track.

Figur 25. Vänster och höger PFD vid **t2**.

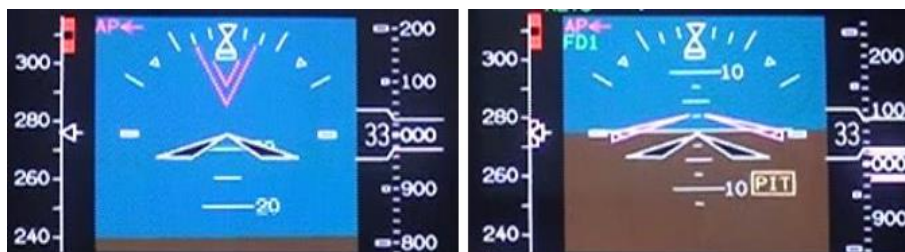
Vid **t4** passerade tippvinkeln på vänster PFD 30 grader och enheten gick över i läget "declutter" vilket innebär att PIT-varningen och Flight Director försvann från displayen och att en röd dubbelpil (chevron) visades. Den högra enheten fortsatte att visa information utan "declutter" som tidigare (se figur 26 nedan).

Figur 26. Declutter på vänster PFD vid **t4**.

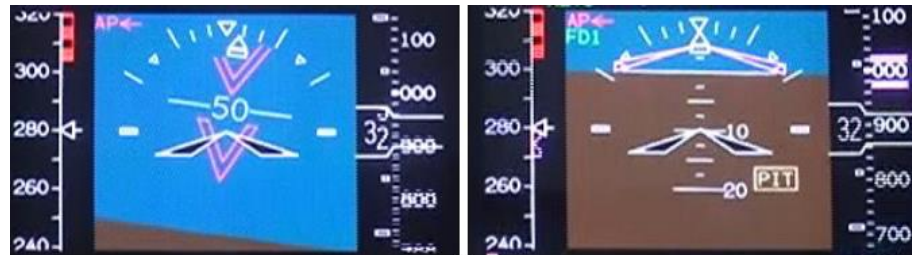
Den registrerade rollvinkeln hade nu börjat avvika från den beräknade vinkeln (se figur 27). Den vertikala accelerationen blev negativ och varningen med Triple Chime och Engine Oil aktiverades på grund av detta. Samtidigt hördes under en period på flera sekunder oregelbundna ljud. Haverikommissionen anser att ljuden härstammar från lösa föremål såsom pärmar och manualer som träffar takområdet i cockpit på grund av den negativa belastningen.

Figur 27. Början på avvikande rollvinkel vid **t9**.

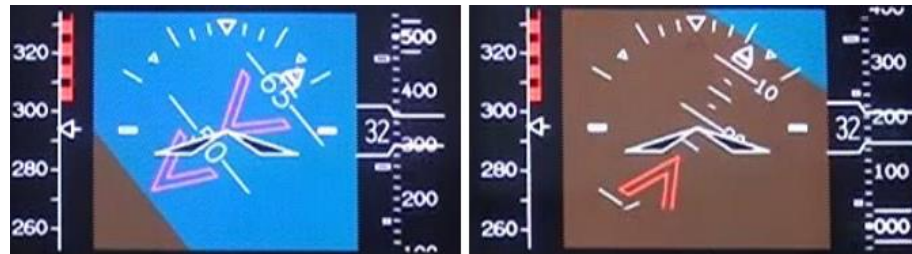
Vid ungefär **t13** passerade tippvinkeln på höger PFD –20 grader vilket innebar att declutter-moden aktiverades även på den sidan (se figur 28 nedan). Den biträdande piloten utropade den första operativa meningen ”Come up”. Ungefär samtidigt aktiverades varningen för stabilisatorns rörelse Stab Trim Clacker samt ytterligare en Triple Chime som avbröts av två Bank Angle varningar.

Figur 28. Declutter mode även på höger PFD vid **t13**.

Situationen medförde nu att besättningen hade två motsägande attitydindikatorer med röda chevron som pekade åt olika håll. Samtidigt visade inte längre något av instrumenten någon komparatorvarning.
