13.11.1973

ESSAI DE DEFORMATION D'UNE UNITE D'AIMANTDU CPS PAR TORSION

R. Gouiran et L. Jeannerot

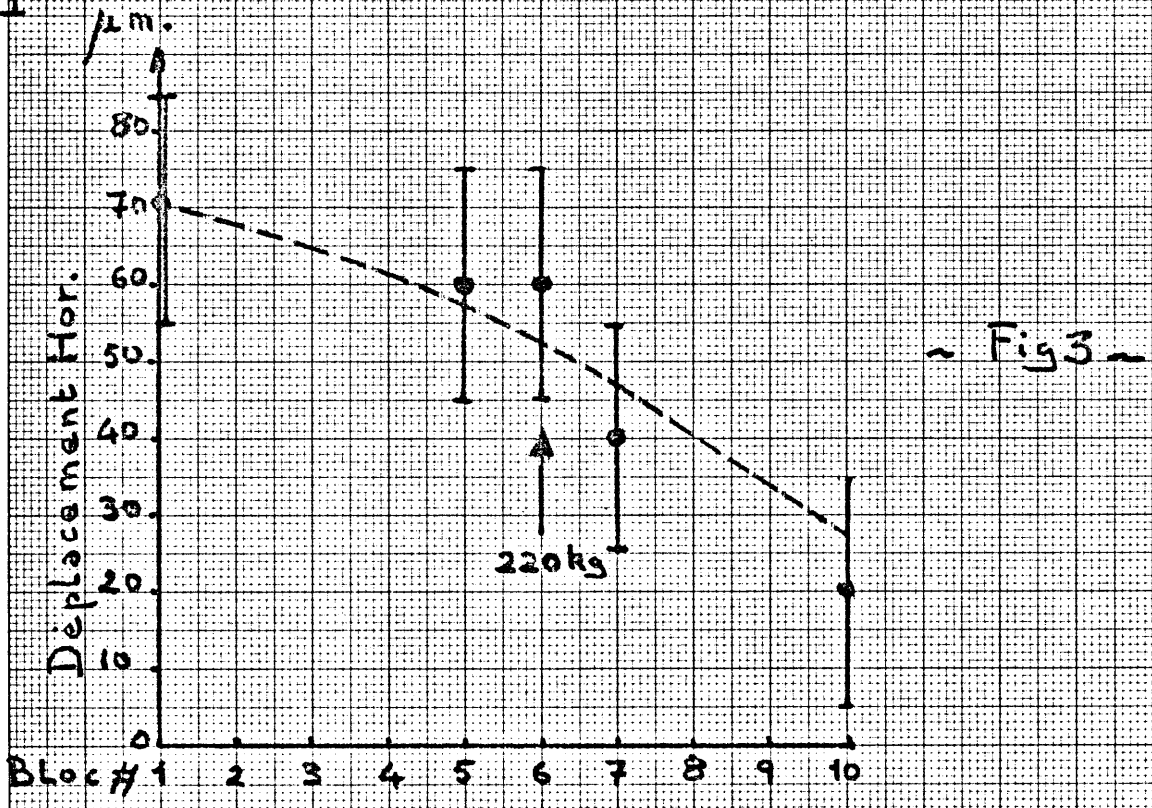
La Fig. 3 montre la propagation longitudinale de la déformation qui peut donc atteindre 0.07 mm avec une charge de 220 kg. Le châssis était

supporté en trois points : deux sous le bloc 10 et un dans l'axe sous le bloc 1.

Tout se passe comme si dans son ensemble l'unité se déformait comme une poutre élastique encastrée au niveau du châssis du côté soutenu par deux vérins, la fibre neutre se trouvant dans l'axe longitudinale du châssis au niveau des supports. Le bloc no. 6 où la charge était appliquée se déplaçait un peu plus à cause de l'élasticité des vis bridées qui le supportaient et qui intervenaient pour environ 2 à 3 μm ($1 \mu\text{m} = 0.001 \text{ mm}$) dans le déplacement horizontal du sommet de ce bloc.
