SUPLEMENTO CULTURAL

Viernes 31 de diciembre, 2021

Aniversario de
100 años de trabajos arqueológicos
en Teopanzolco, Morelos

Barbara Konieczna

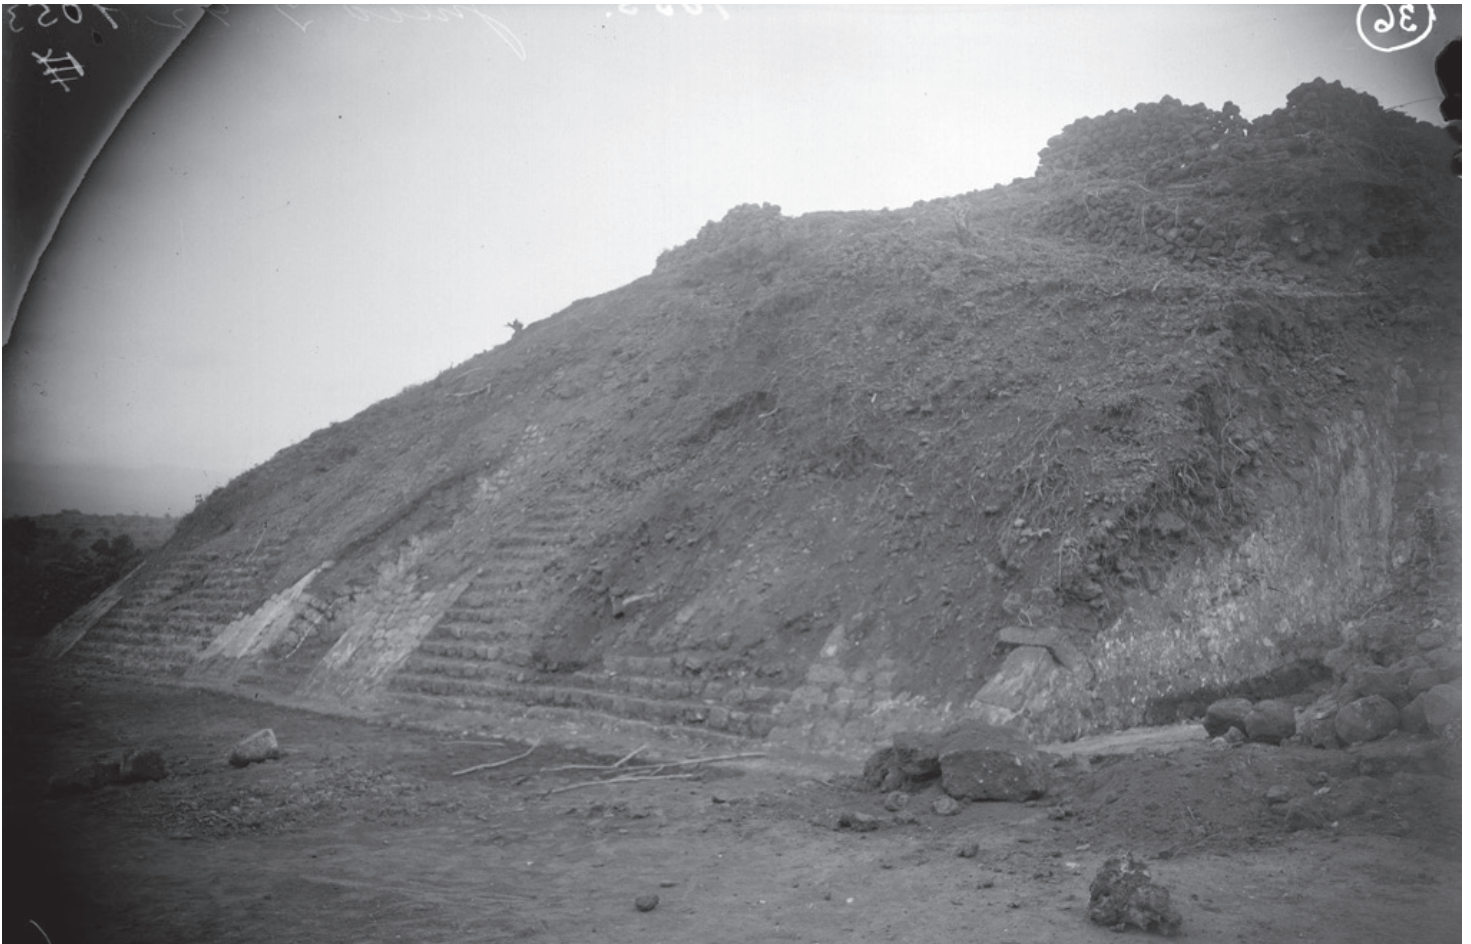
02. Teopanzolco 1921. Los trabajos de limpieza del Gran Basamento. Foto SINAFO INAH.

Pública, encomendó al ingeniero José Reygadas Vertiz y al arqueólogo y antropólogo Manuel Gamio descubrir los muros de la construcción antigua oculta bajo la tierra del Mogote (Marquina 1951:220). De estas fechas proceden varias fotografías que muestran el proceso de limpieza de este gran edificio y de su restauración (Fotos 2-4). Durante los trabajos, se descubrió que había un basamento interior, más antiguo del que lo cubría, y para documentar este hecho se vació todo material de relleno prehispá-

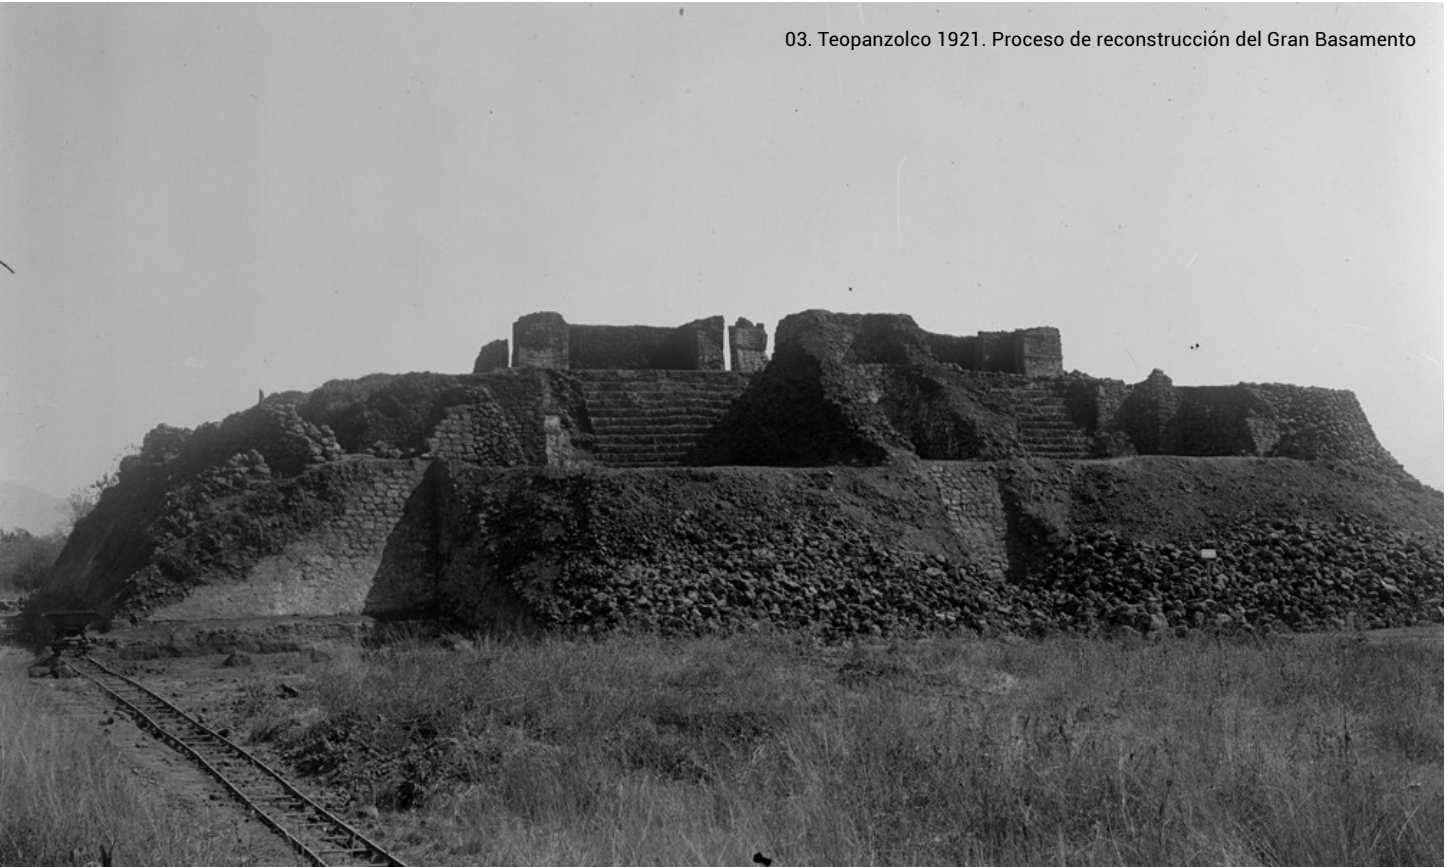
03. Teopanzolco 1921. Proceso de reconstrucción del Gran Basamento

El Gran Basamento, como se puede observar en las fotografías, estaba considerablemente afectado por el tiempo y los saqueos, lo que implicó que muchas partes se tuvieron que reconstruir, según la apreciación personal de Reygadas y de Gamio. La subestructura interior, la que sostiene dos templos, se puede considerar la

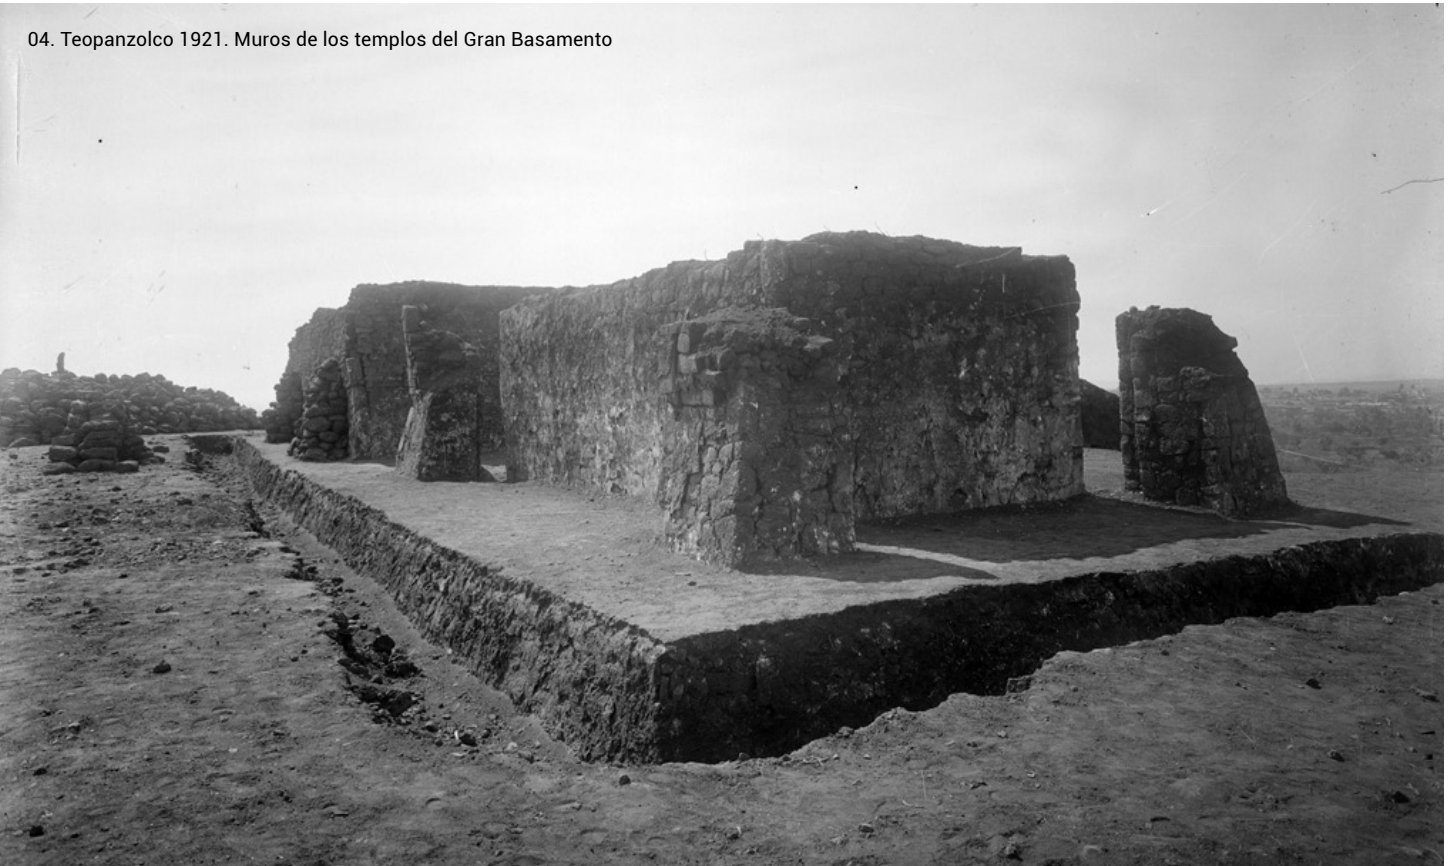
04. Teopanzolco 1921. Muros de los templos del Gran Basamento

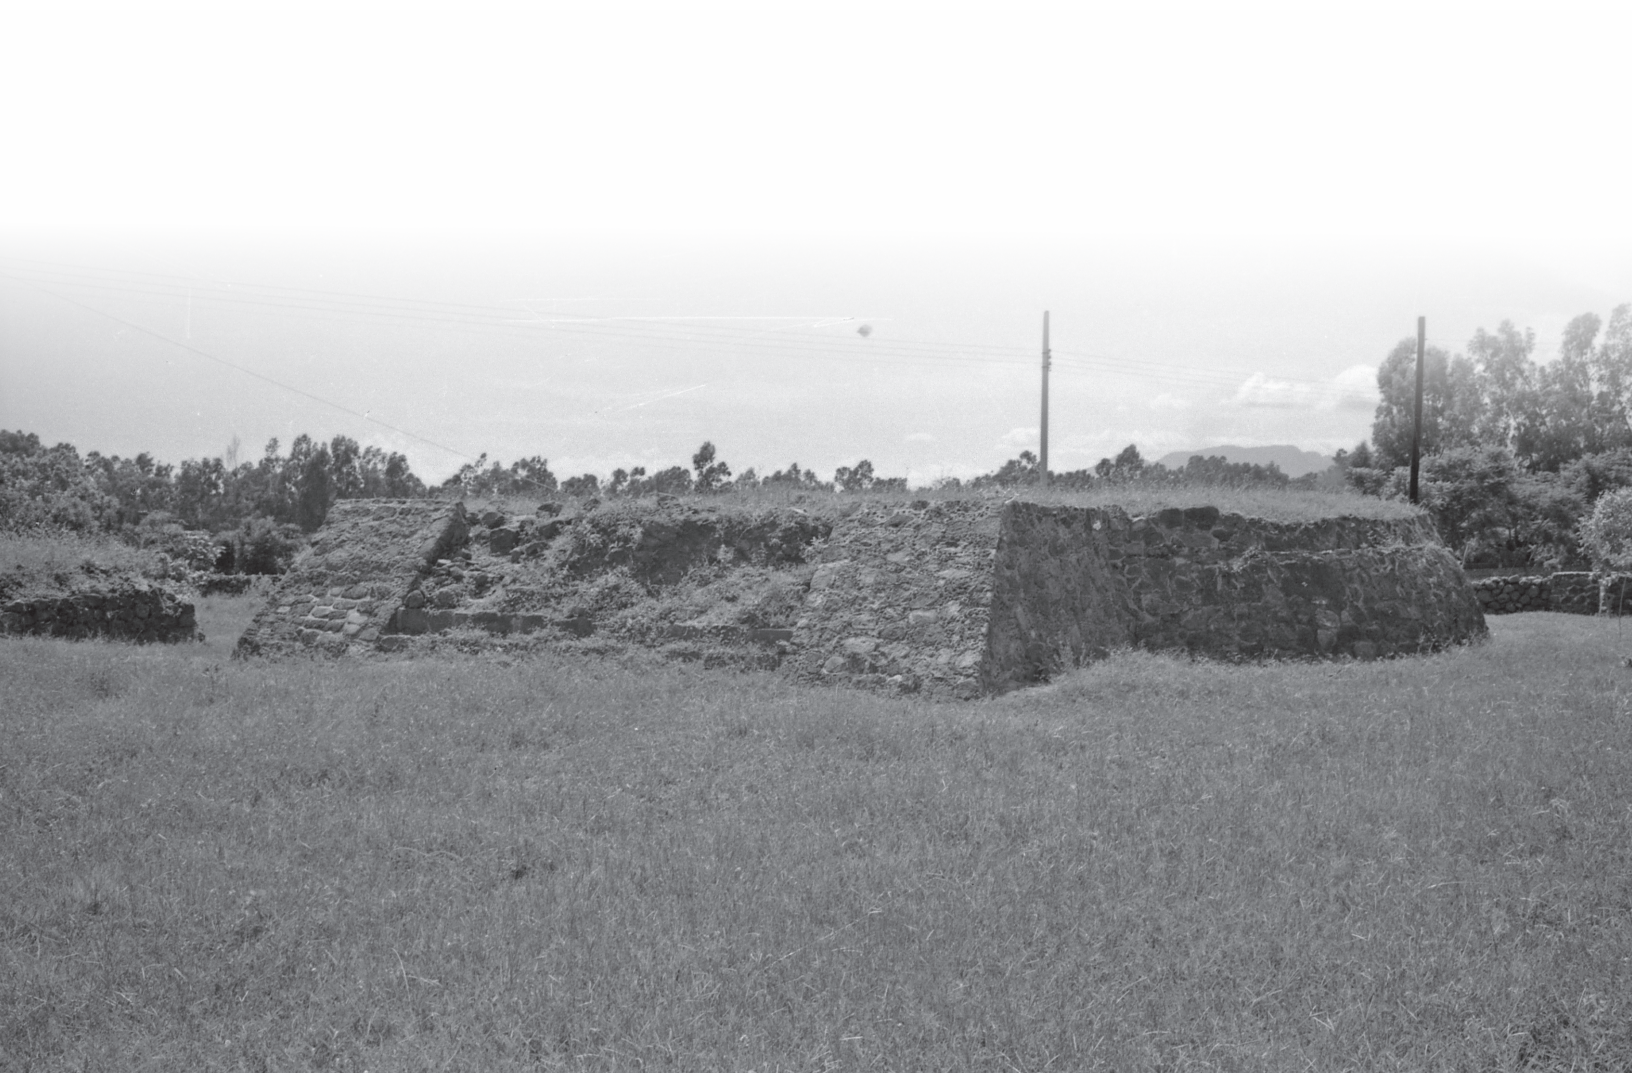
07. Teopanzolco 1956. Basamento de Ehecattl en proceso de reconstrucción. Foto SINAFO INAH.

Después de los trabajos de exploración del año 1921, Teopanzolco quedó en el abandono hasta que en los años 1957/58 el arqueólogo Piña Chan limpió de escombros el basamento de Ehécatl, ubicado en el extremo noreste de la plaza. El montículo era apenas visible y fue necesario reconstruir parte de los muros y de la escalinata (Foto7). Por primera vez, como fruto de esos trabajos se estudió la cerámica prehispánica de Teopanzolco, en conjunto con Eduardo Noguera. De esta manera, se pudo fechar este asentamiento prehispánico para el periodo Posclásico medio y tardío.

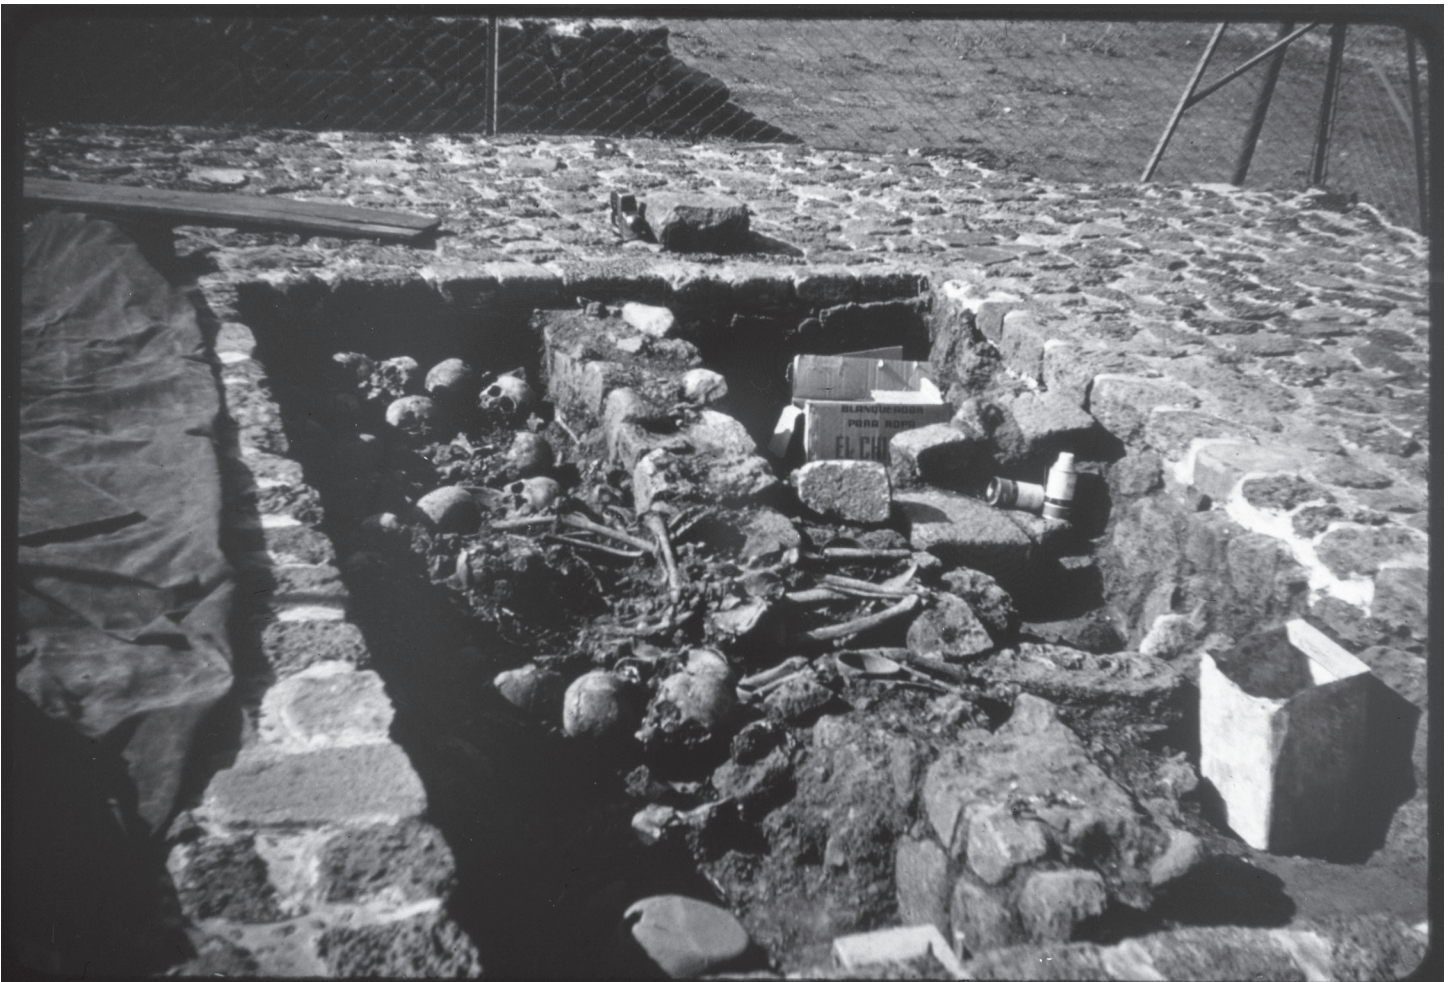
08. Teopanzolco 1963. Entierro de sacrificio. Foto SINAFO INAH

Durante los trabajos del año 1963 se restauraron las plataformas que flanquean la plaza principal, levantando los muros destruidos hasta la altura donde se encontraban algunos indicios de "testigos" originales. Como una "curiosidad" de estos trabajos, quedaron huellas de pintura roja que se puso en las juntas de cemento, simulando un recubrimiento original de tezontle molido sobre cual se aplicaba estuco. Durante la restauración de la plataforma baja ubicada en el extremo sur, la No. 3, se descubrió un foso donde se encontraron restos óseos desmembrados, asociados con ofrendas de vasijas de cerámica, una flauta de cerámica y navajas de obsidiana (Fotos 8 y 9).

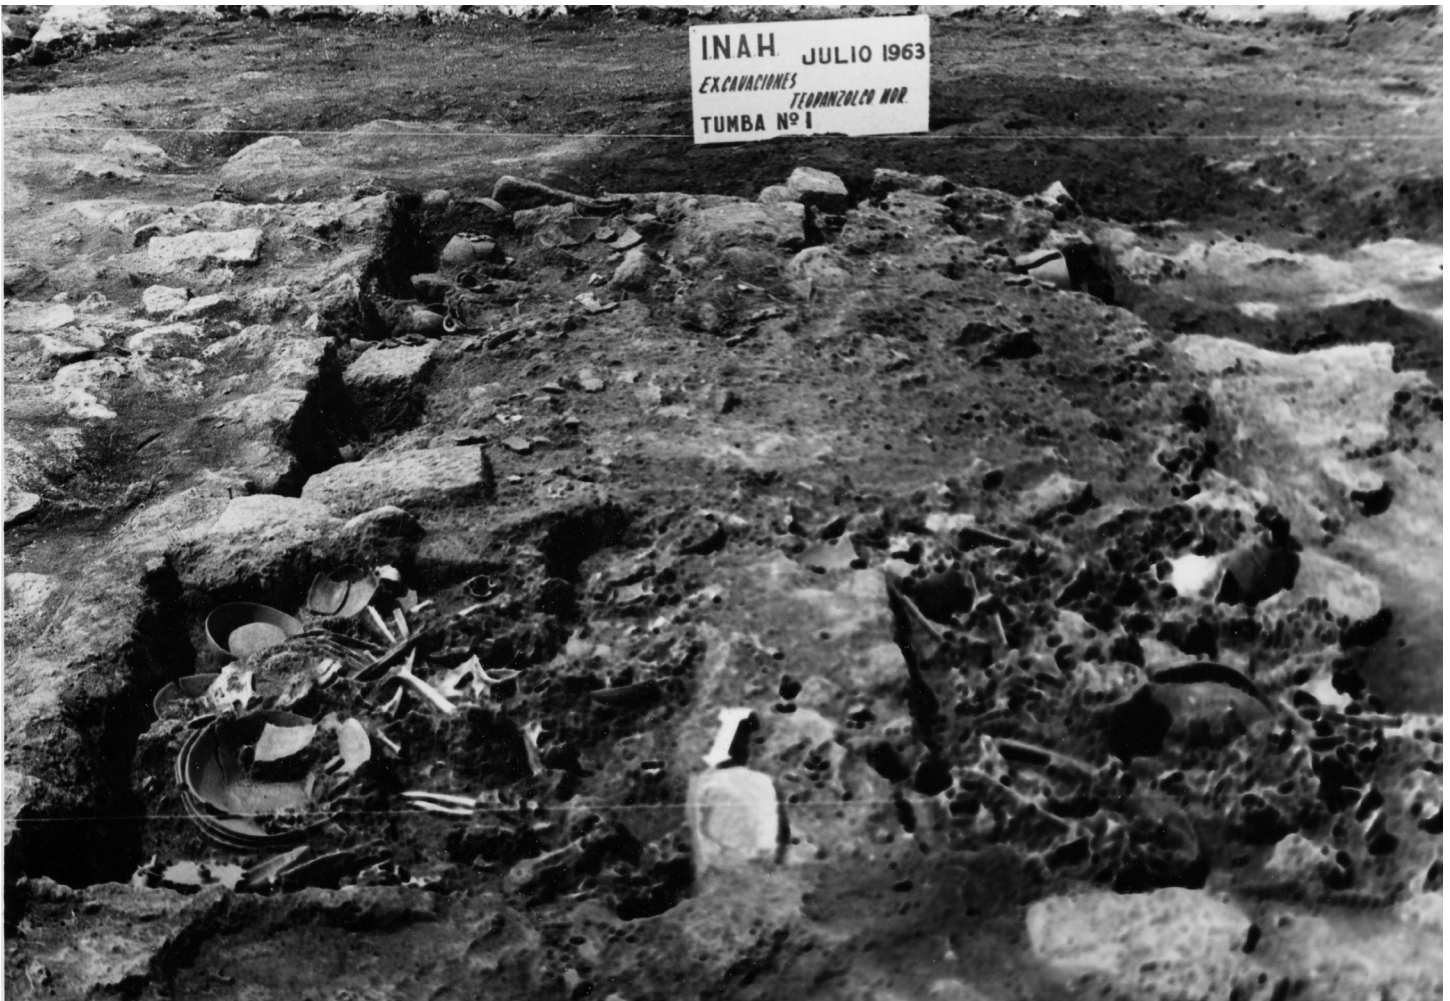
09. Teopanzolco 1963. Entierro de sacrificio. Foto SINAFO INAH

El entierro fue estudiado por los antropólogos físicos que determinaron que se trataba de un sacrificio de 92 personas. El material procedente de este hallazgo se trasladó al Departamento de Antropología Física del Museo Nacional de Antropología en la Ciudad de México. En la foto 10 se puede observar que todavía no está reconstruida la plataforma No.2, el palacio, que flanquea la plaza principal de lado sur.

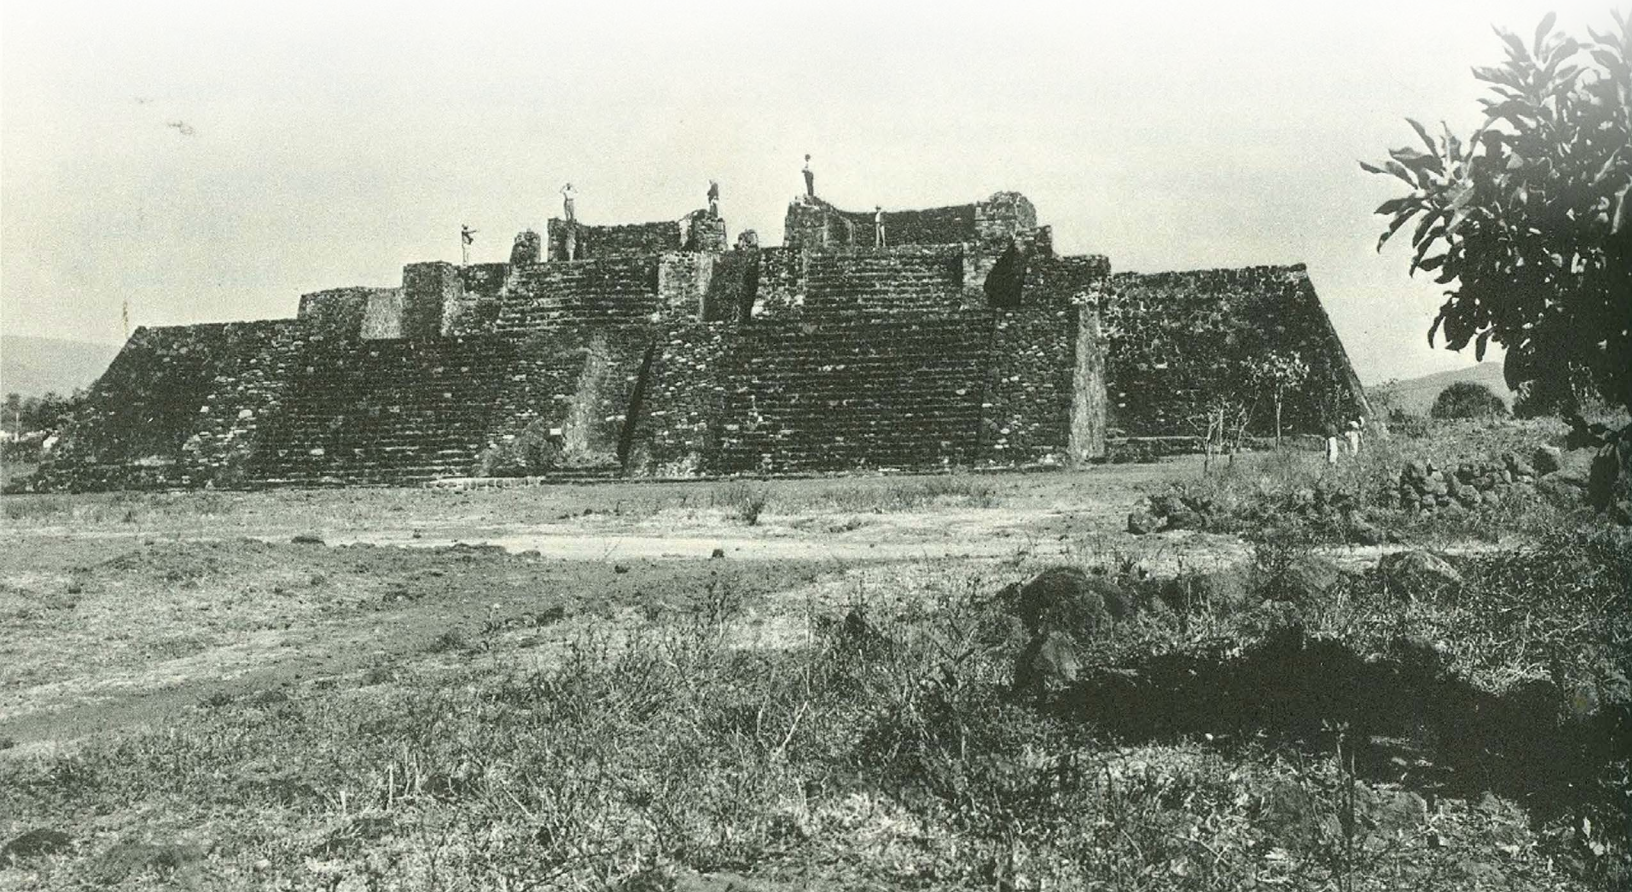
10. Teopanzolco años 60-tas. Gran Basamento y de lado derecho se ven restos del palacio todavía sin reconstrucción. Foto tomada de Margain, 1971,p.86.

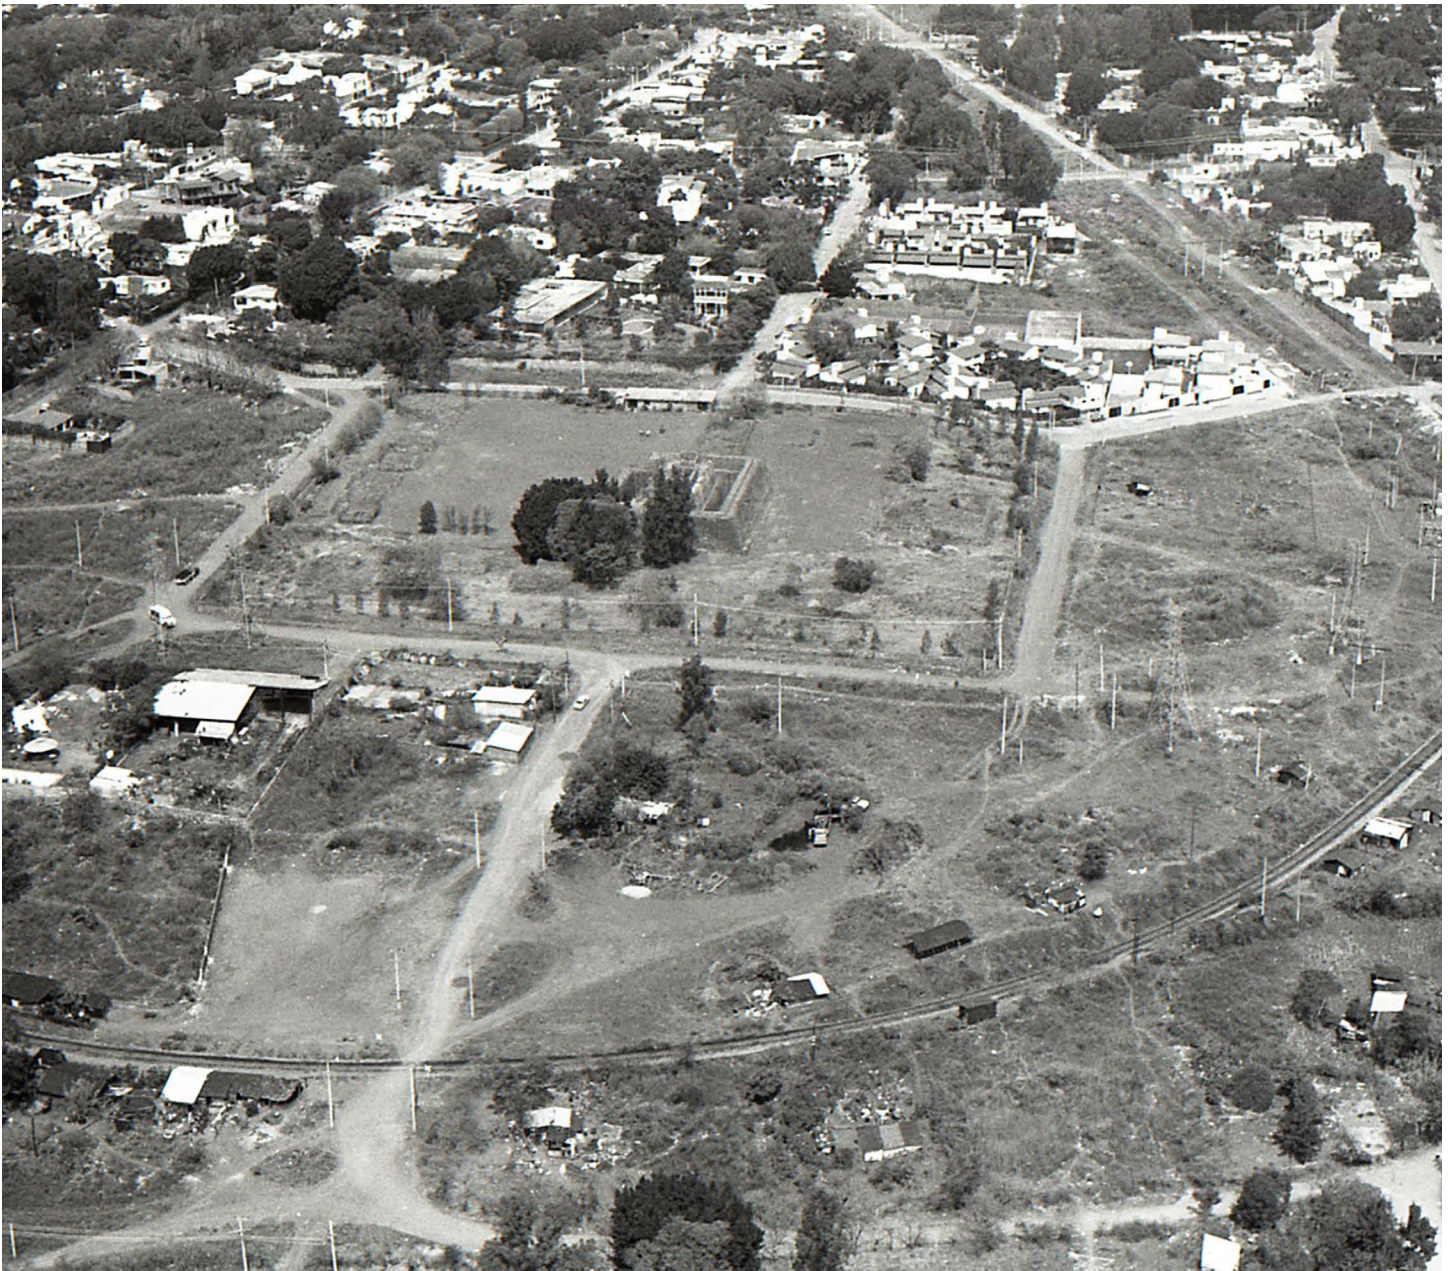
11. Teopanzolco 1963. Foto de Compañía Mexicana de Aerofoto.

En los años 1968 y 1969, el arqueólogo Jorge Angulo realizó la exploración y consolidación de lo que se denominó posteriormente como templo de Tezcatlipoca, el mismo que fue dañado por los zapatistas durante la revolución. En la Foto 11 se aprecia como se veía esta construcción antes de su reconstrucción. Cerca de este edificio se halló un pequeño altar, donde se encontraron grandes braceros de cerámica, expuestos en el Museo de Palacio de Cortés. Durante estos trabajos, Angulo excavó una cala

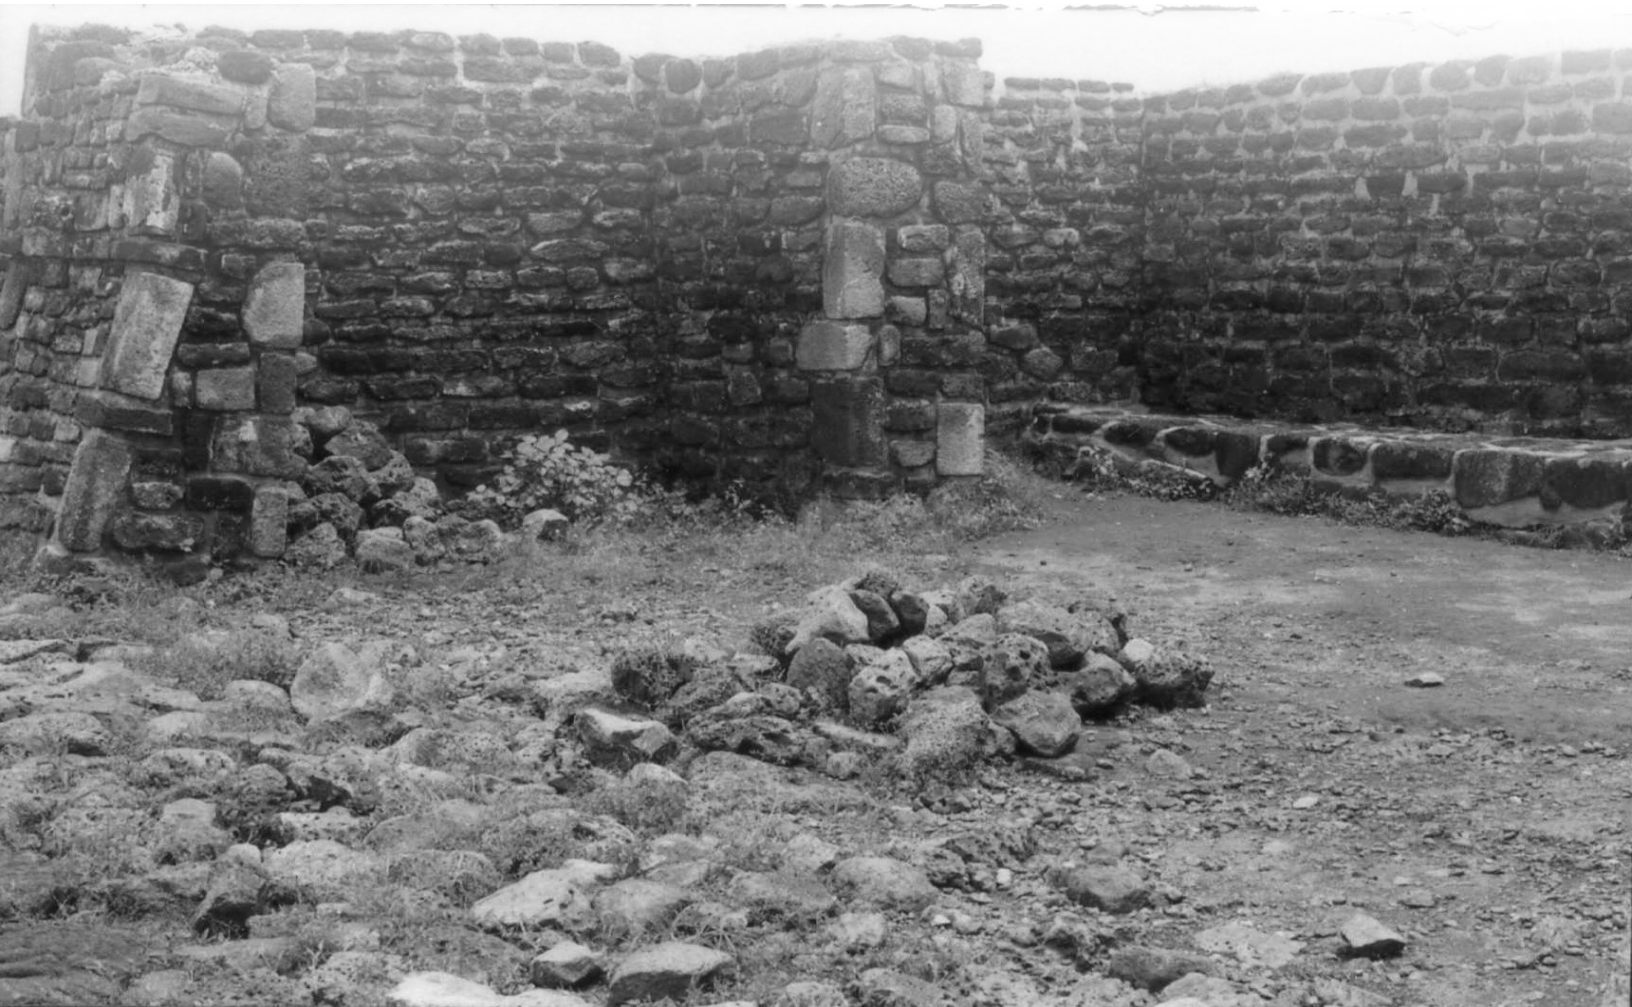
14. Teopanzolco 1985. Puesta del empedrado en el piso de los templos del Gran Basamento. Foto Centro INAH Morelos.

En el año 1985, el arqueólogo Pablo Mayer y la que suscribe realizaron trabajos de mantenimiento de la zona arqueológica que implicaron extender un piso de empedrado en la parte superior del Gran Basamento, para proteger el núcleo de la subestructura de los constantes deslaves y que podrían causar el colapso de los muros de los templos (Foto 14). En aquella temporada, también se consolidaron los mencionados muros, haciéndoles un remate, para prevenir caída de piedras que estaban sueltas. En el mismo año, se consolidaron los muros de la Plataforma No. 12 que se ubica a la entrada a la zona (Foto15). Para realizar esta tarea era indispensable retirar escombros que había en la parte superior, lo que permitió detectar presencia de muros de una construcción de la etapa más antigua en su interior. En la parte superior de la plataforma, se encontró una cista que debió corresponder a una tumba, pero estaba saqueada.

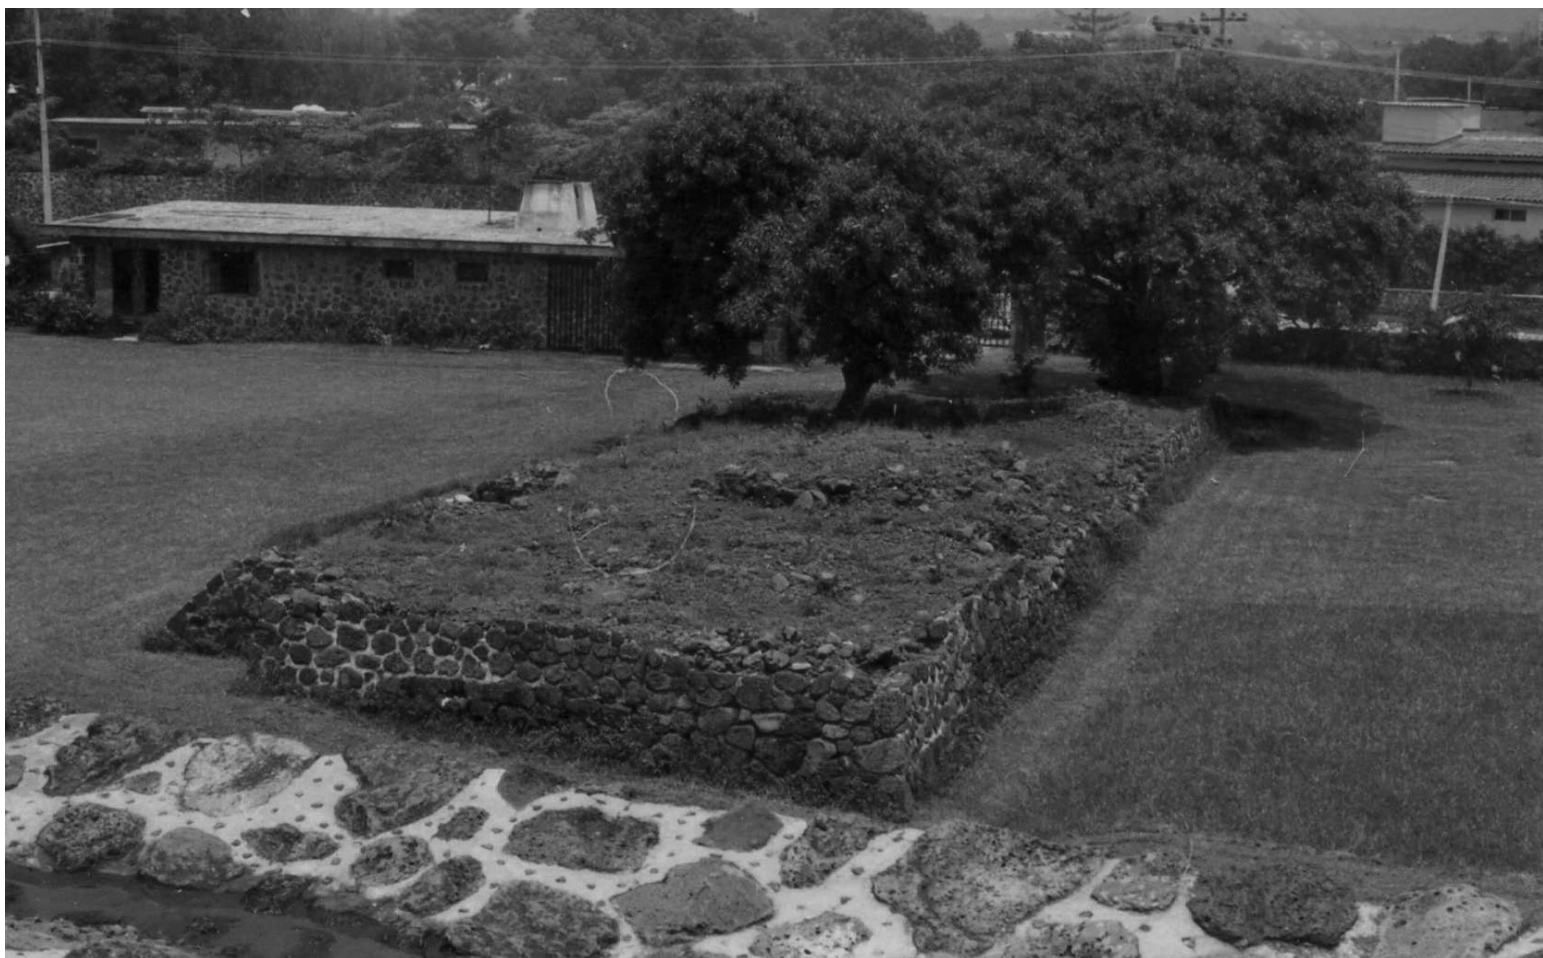
15. Teopanzolco 1985. Plataforma doble . Se observa cista de un entierro saqueado. Foto Centro INAH Morelos.

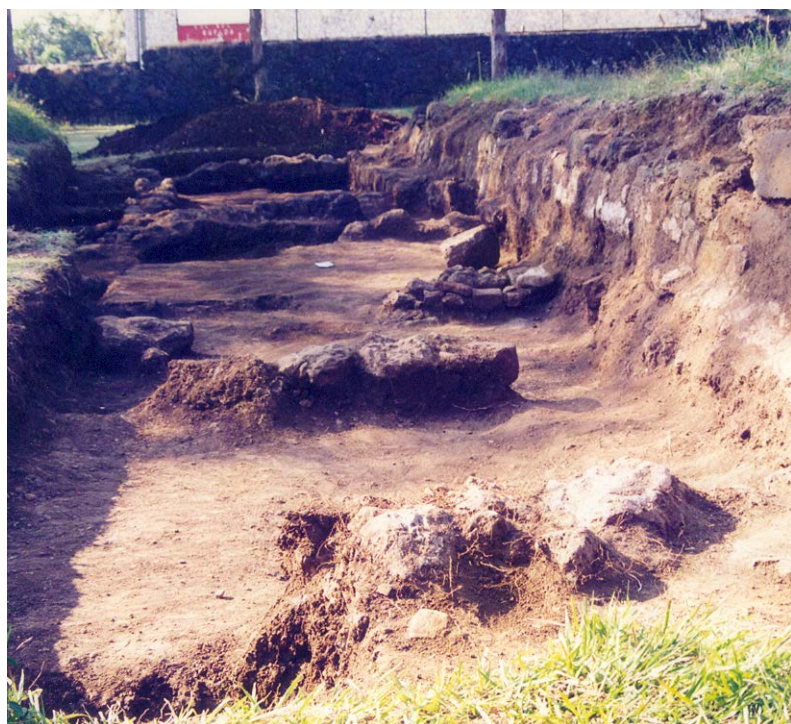
16. Teopanzolco 1997. Excavación de una casa prehispánica en la porción sur de la zona. Foto Barbara Konieczna

En el año 1997, arqueóloga Barbara Konieczna realizó trabajos de excavación arqueológica en la porción sur de la zona (Foto 16), encontrando cimientos de una casa habitación, entierros y fogones, toda la información de interés sobre la vida cotidiana de los que habitaban en esta casa (Konieczna 2006: 25-36).

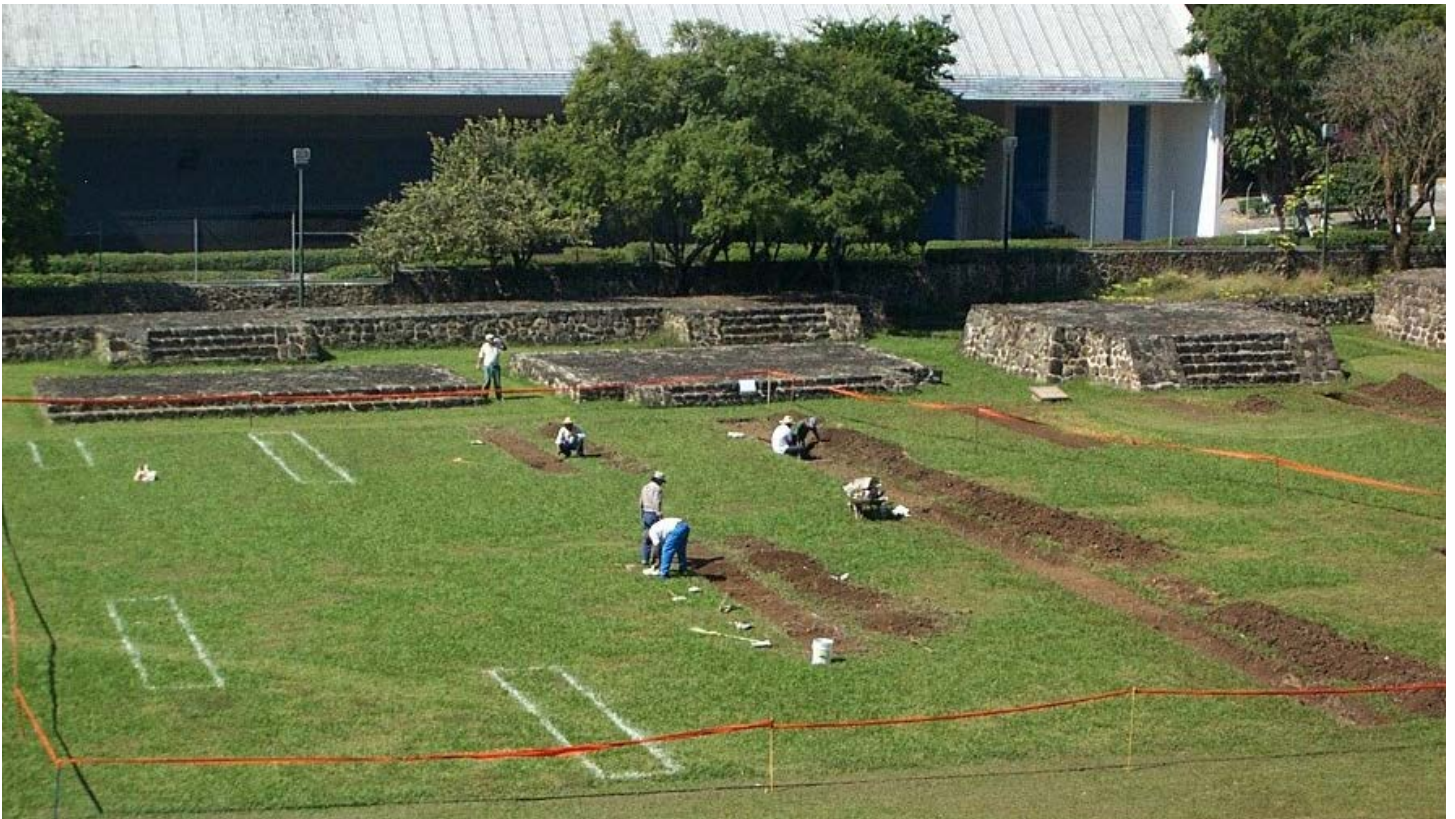
17. Teopanzolco 2002. Excavación de calas estratigráficas en la plaza. Foto Barbara Konieczna

En el año 2002, arqueóloga Barbara Konieczna excavó calas arqueológicas de sondeo en toda la plaza principal. Los trabajos permitieron establecer que a pesar de la gran destrucción que había en este lugar, en algunas partes todavía se podía encontrar el piso original de estuco y debajo de él, desplantes de algunos muros de las construcciones más antiguas que quedaron destruidas en la época prehispánica, para construir los edificios que hoy se pueden apreciar (Fotos 17 y 18).

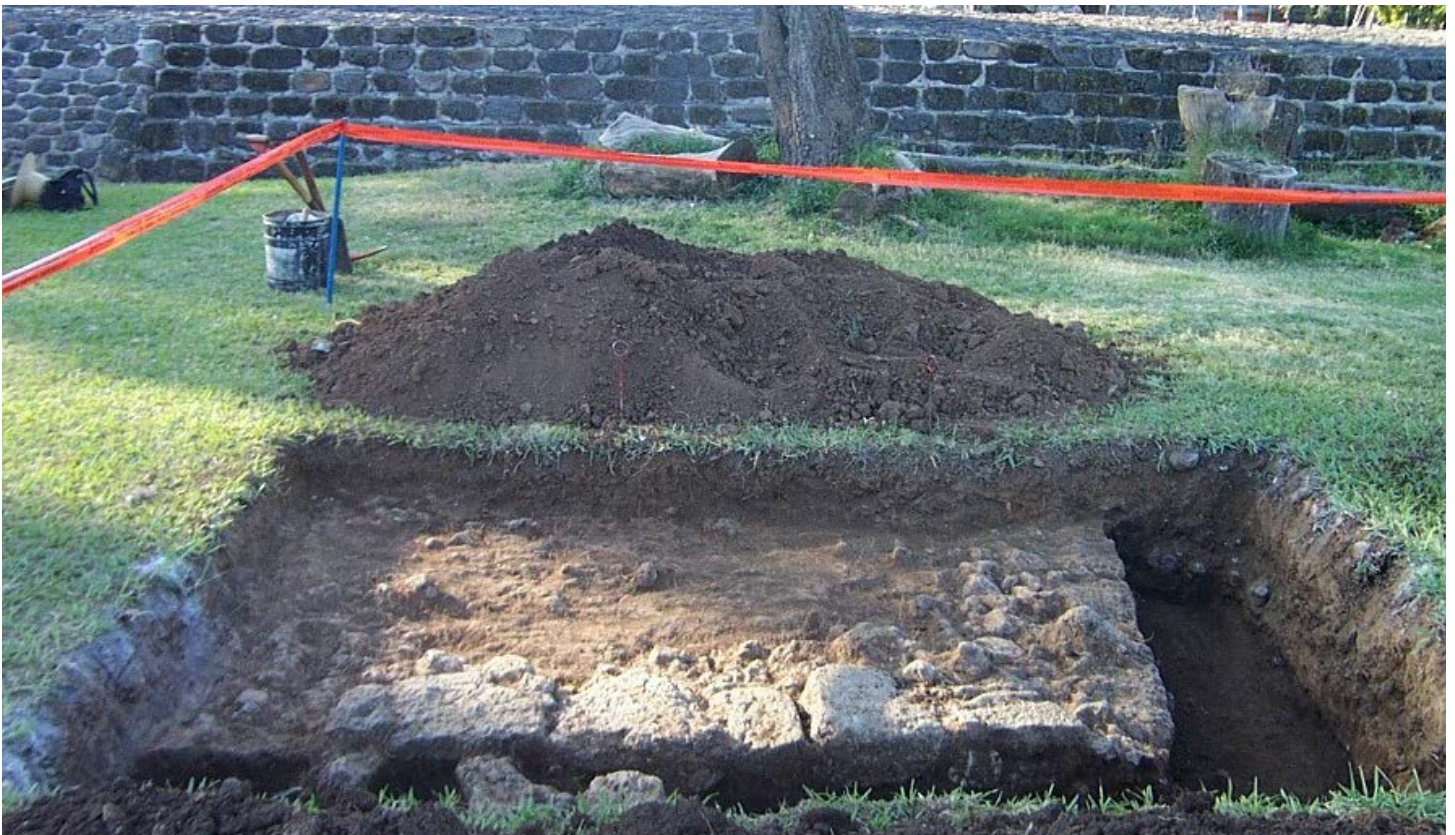
18. Teopanzolco 2002. Construcción prehispánica por abajo del piso de la plaza. Foto Barbara Konieczna.

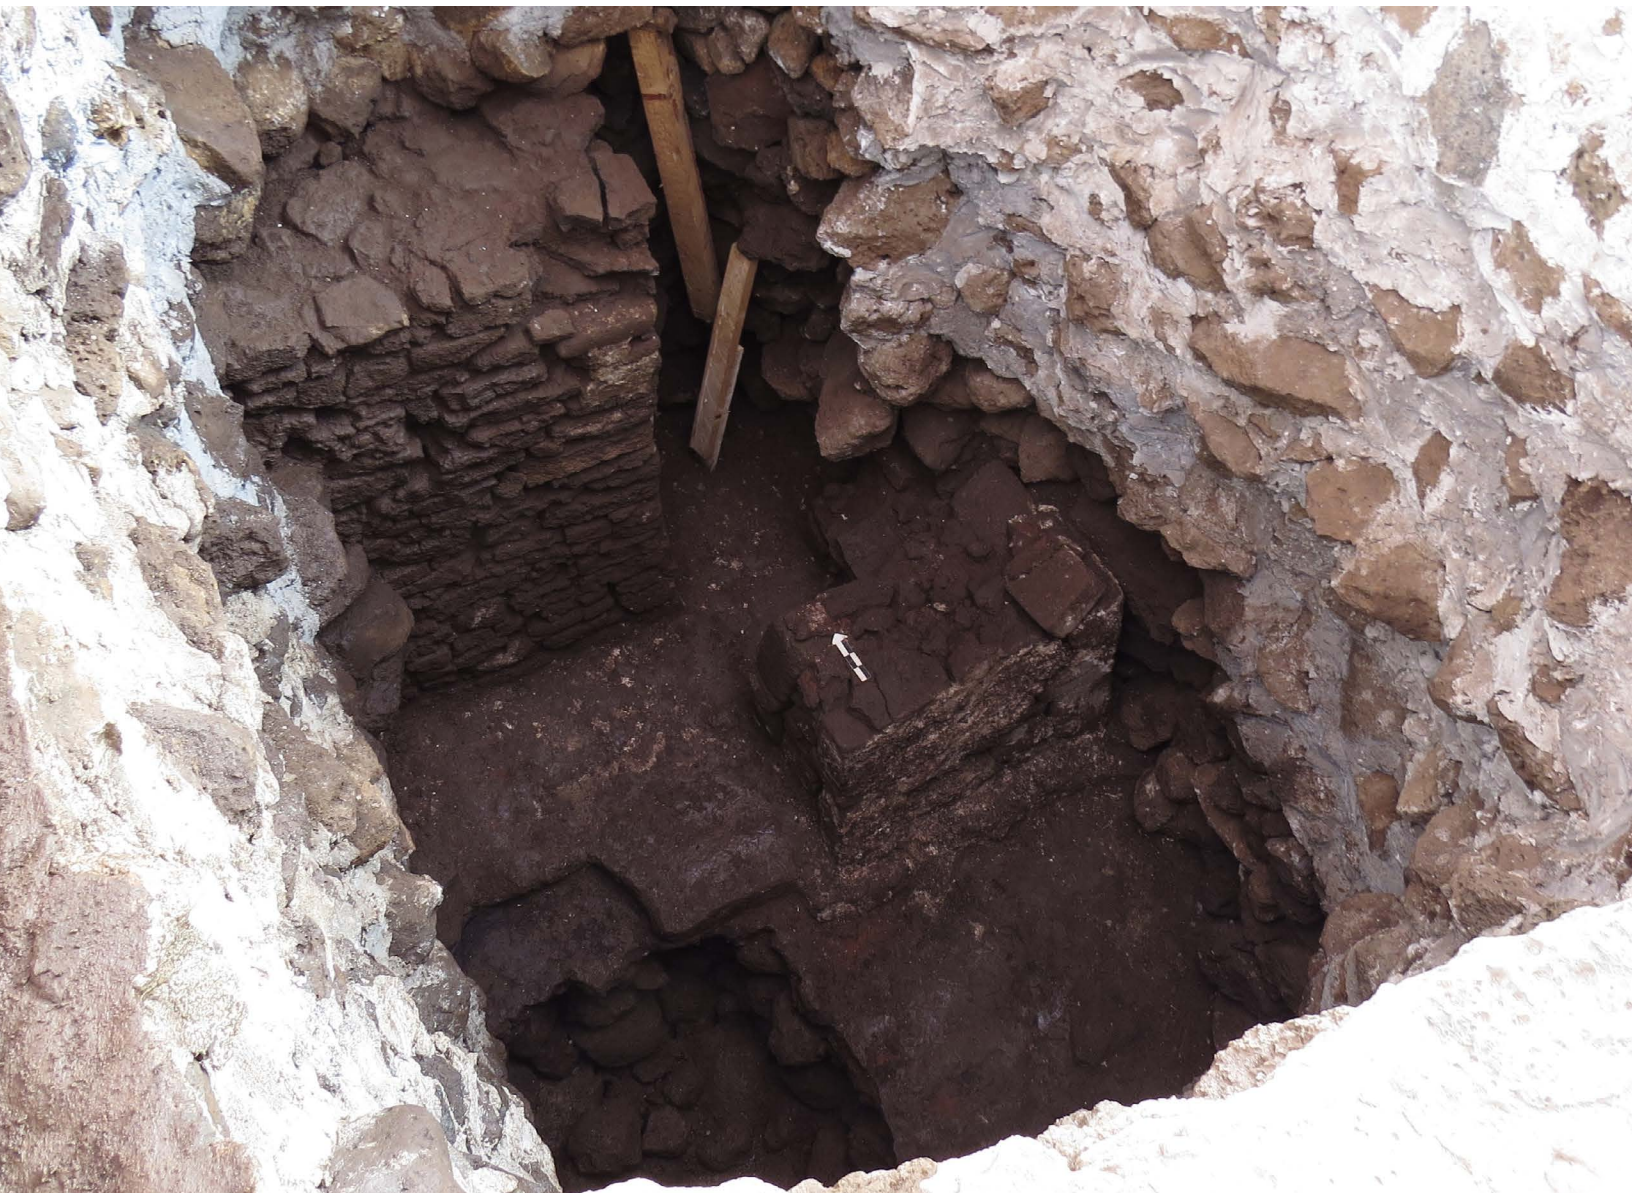
19. Teopanzolco 2018. Excavación del templo al interior del Gran Basamento. Foto Barbara Konieczna.

En el año 2018, después del sismo del 2017, el Gran Basamento quedó severamente dañado, por lo que se necesitó estabilizar su núcleo. Al proceder con estos trabajos dirigidos por arqueóloga Barbara Konieczna, se encontró en el interior de la subestructura, una construcción más antigua, correspondiente a un templo, que se elevaba sobre un basamento de 4 metros de altura (Foto 19). Las paredes del templo tenían una altura de casi 2 metros. El tipo de construcción era muy semejante a los templos que se encuentran visibles, con una banca a lo largo de la pared este. Para proteger esta construcción, se la tuvo que tapar y actualmente no es visible para los visitantes (Konieczna y López 2019).
