Abbildung 32 (Brugge, K5) Schnitt durch die Godshuizen des Begijnenhof De Wijngaard in Brugge. Copyright Dienst Moutementzorg Brugge.

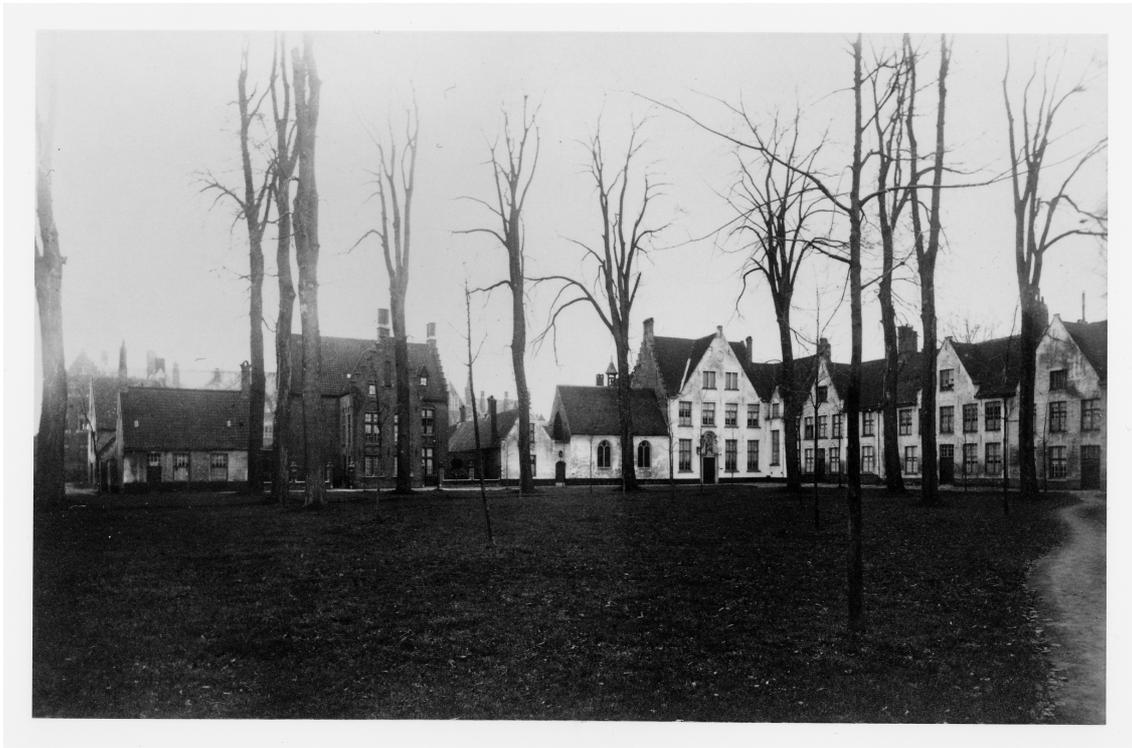
Abbildung 33 (Brugge, K5) Blick auf Meisterinnenhaus, Infirmerie, Godshuizen sowie Wohnhäuser. Das große Gebäude links vom Meisterinnenhaus existiert heute nicht mehr. Aufgrund der Größe könnte es sich bei diesem Gebäude um ein Konventsgebäude gehandelt haben. Dafür spricht auch die Nähe zum Meisterinnenhaus. Die senkrecht an das Meisterinnenhaus anschließenden Gebäude werden heute als Klostergebäude genutzt. Die Aufnahme stammt aus der Zeit Anfang des 20. Jh., Fotograf Watteyne, Reproduktion Copyright OCMW-Archief Brugge.

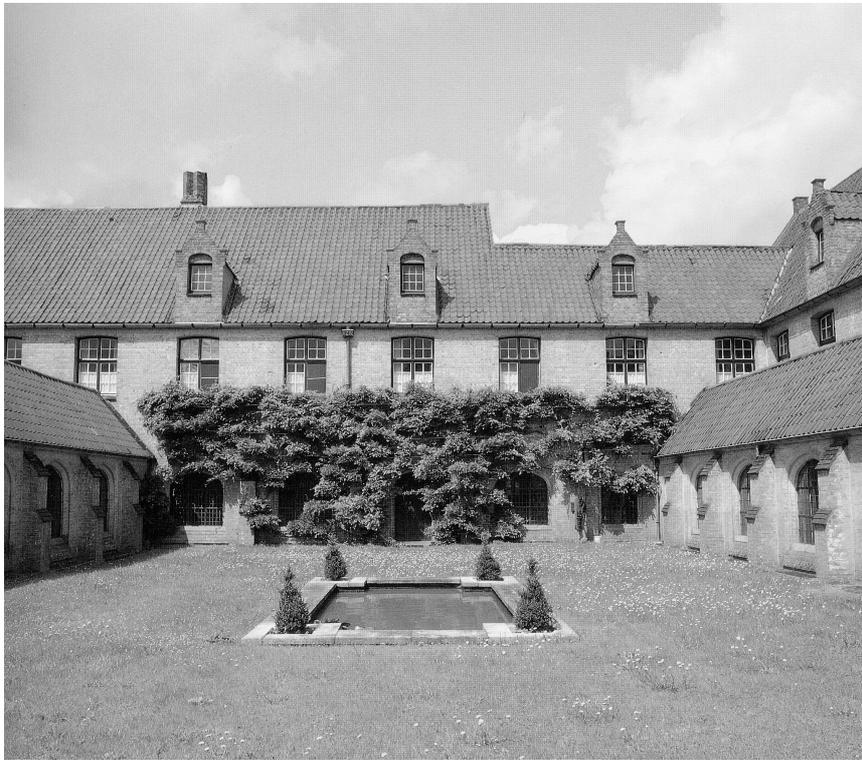
Abbildung 34 (Brugge, K5) Der Kreuzgang des Klosters der Benediktinerinnenkongregation im Begenhof De Wijngaard in Brugge liegt hinter den Häusern 22-28 und ist an die bestehende Bebauung angebaut, aus: Bonneure,F./Verstraete, L.: Het Prinselijk Begijnhof De Wijngaard in Brugge. Lannoo, Tielt 1992. Foto S. 13.

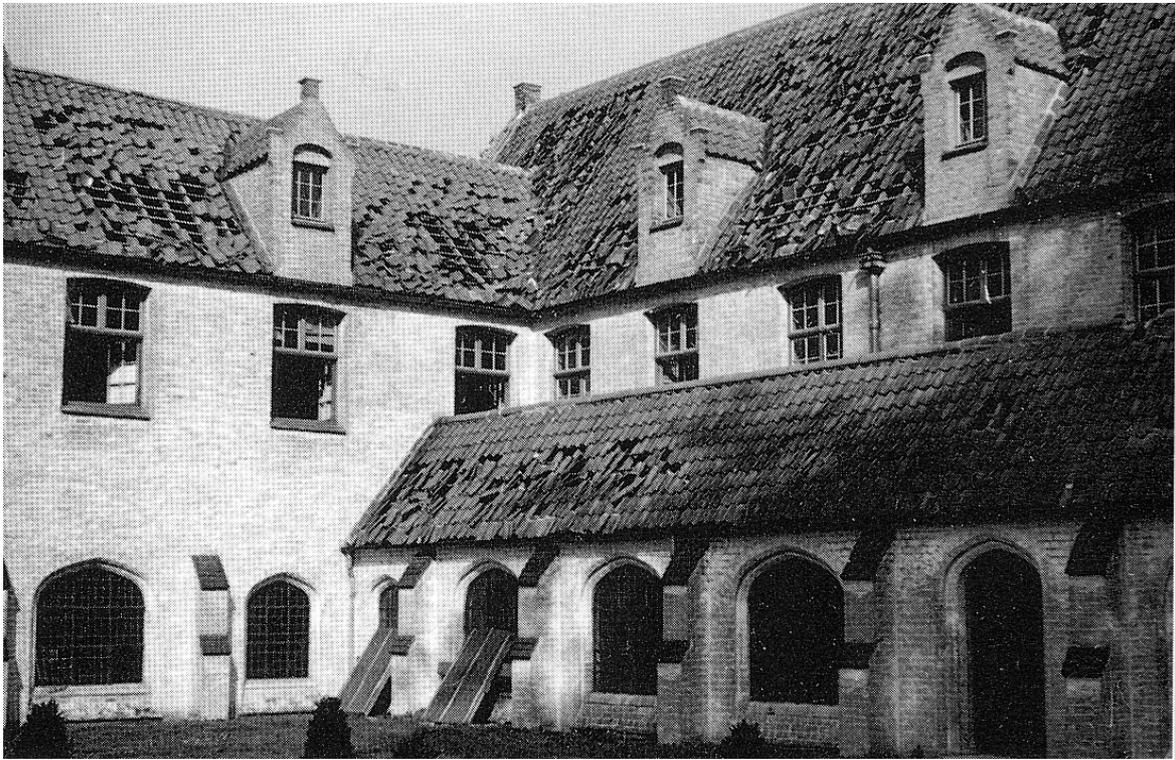
Abbildung 35 (Brugge, K5) Kriegsschäden an den Gebäuden 1944, aus: Bonneure, F./Verstraete, L.: Het Prinselijk Begijnhof De Wijngaard in Brugge. Lannoo, Tielt 1992. Foto S. 98.

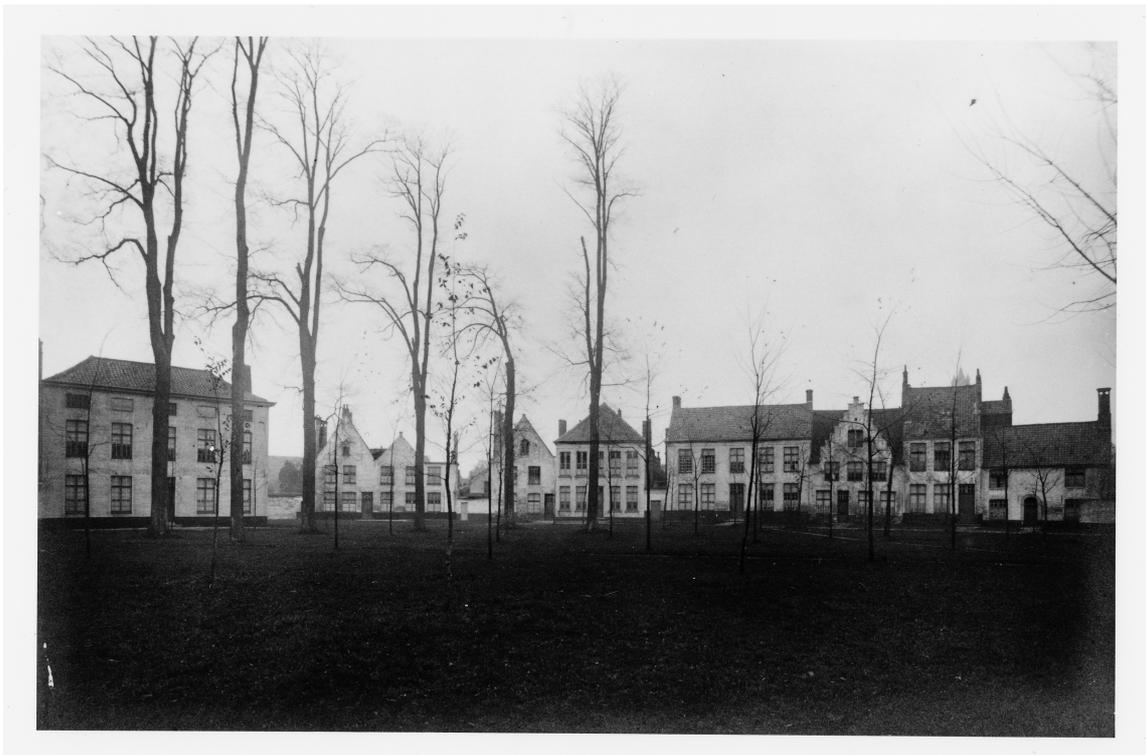
Abbildung 36 (Brugge, K5) Blick in den rechts vom Meisterinnenhaus gelegenen Bereich des Begijnhof De Wijngaard in Brugge Anfang des 20. Jh., das Foto zeigt die Häuser 22a-8 ohne das später erbaute Noviziatsgebäude der 1926 gegründeten

Benediktinerinnenkongregation. Fotograf Watteyne, Reproduktion Copyright OCMW-Archief Brugge.

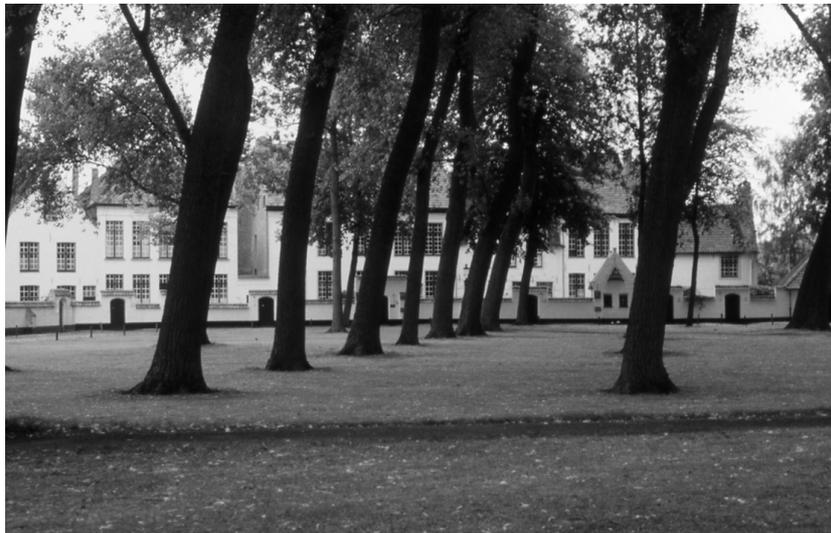
Abbildung 37 (Brugge, K5) Blick auf die Häuser 8-18 des Beginenhof De Wijngaard Brugge. Auf dem Foto ist die geradlinige Bepflanzung des Baumbestands der Wiese (ehem. Kirchhof) erkennbar.

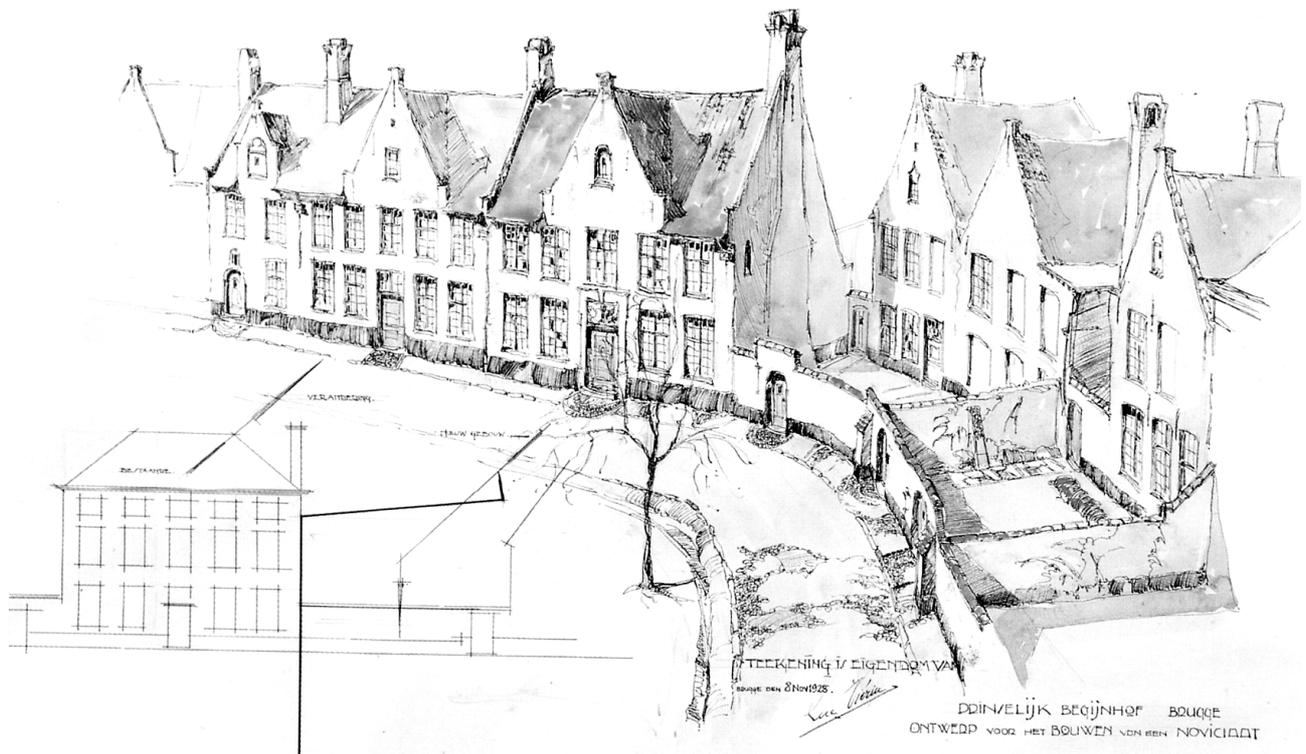
Abbildung 38 (Brugge, K5) Perspektivische Ansicht des 1928 neu erstellten Noviziatsgebäudes sowie der Vorhofmauern, aus: Bonneure,F./Verstraete, L.: Het Prinselijk Begijnhof

De Wijngaard in Brugge. Lannoo, Tielt 1992. S. 60. Entwurfszeichnung von Arch. Luc Viérin von 1928 für das Noviziat (heute Gästehaus).

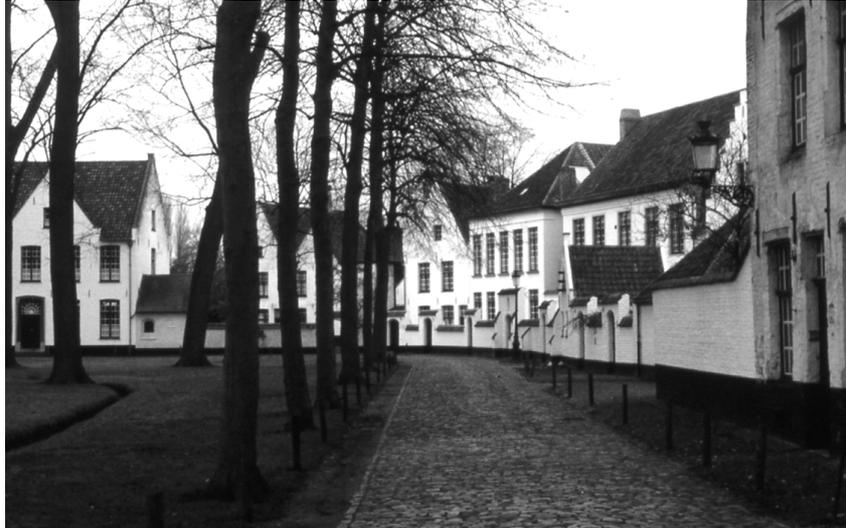
Abbildung 39 (Brugge, K5) Blick auf die Häuser 6-22a. Links im Bild erkennt man das Ende der 1920er Jahre erbaute Noviziat, heute Gästehaus. Die vorgelagerte Mauer mit dem Taubenhaus wurden im Zuge dieser Baumaßnahme errichtet.

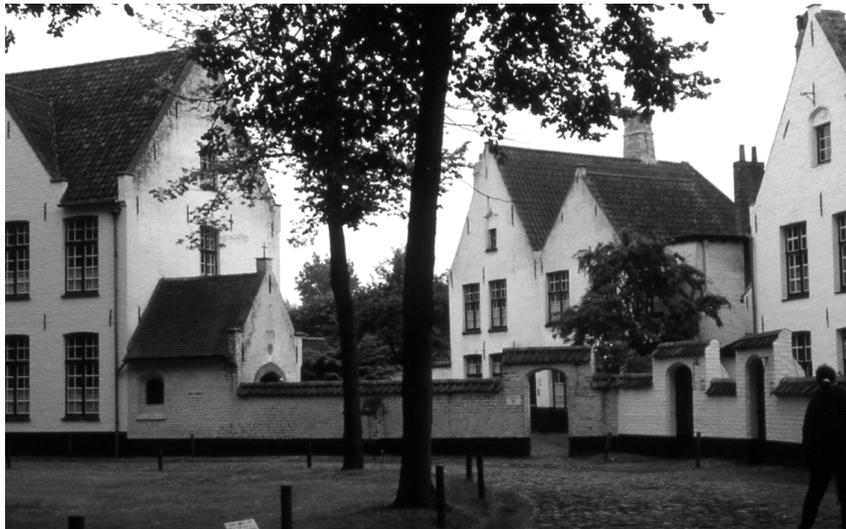
Abbildung 40 (Brugge, K5) Blick auf die Häuser 18-22a mit der an die Vorhofmauer gebaute Andachtskapelle.

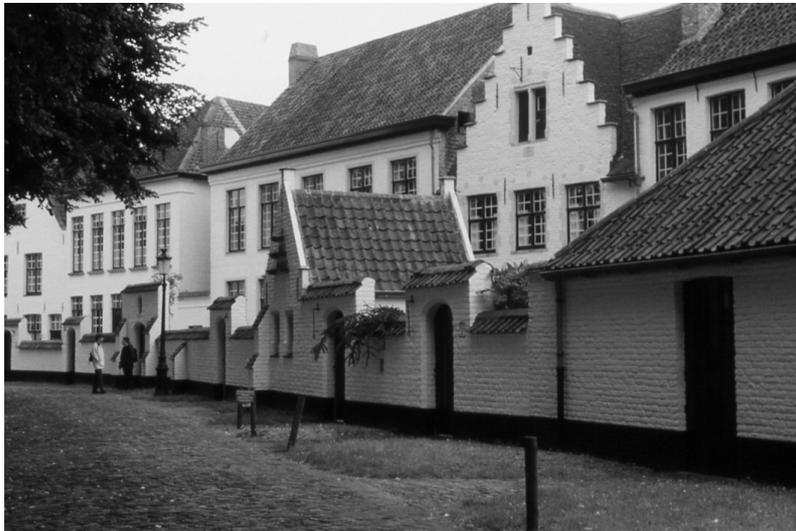
Abbildung 41 (Brugge, K5) Die den Häusern 12-16 vorgelagerte Mauer mit Taubenhaus.

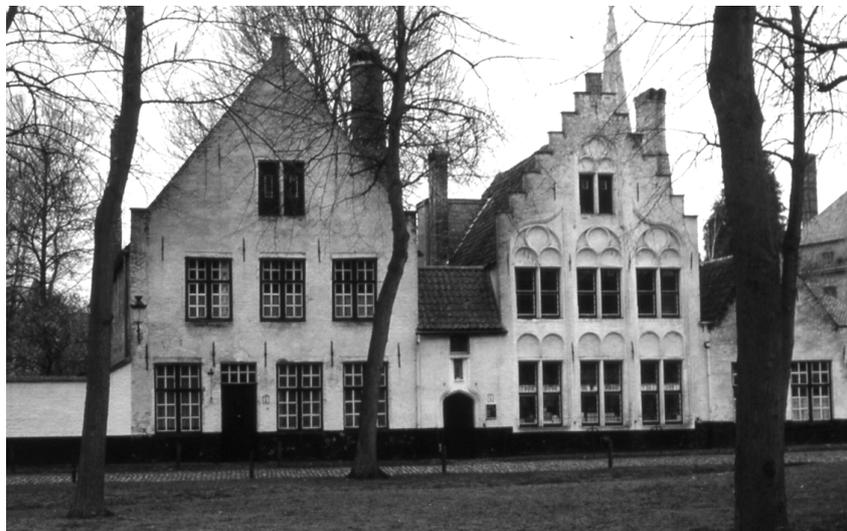
Abbildung 42 (Brugge, K5) Die Häuser 6 und 4 des Beginenhof De Wijngaard in Brugge. Bei dem Gebäude Haus 4 ist das in Brugge seit dem 15. Jh. vorkommende Stilelement "Brugse travée" erkennbar.

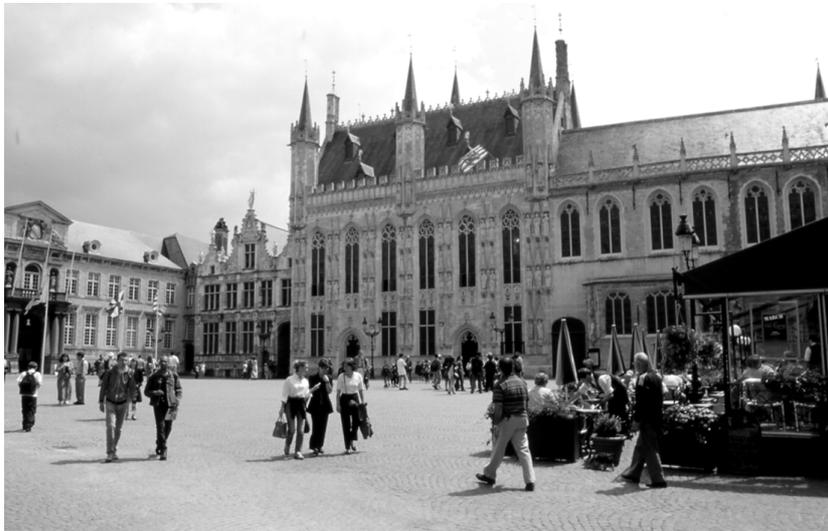
Abbildung 43 (Brugge, K5) Rathaus der Stadt Brugge mit dem in der Fassade verwendeten Stilelement "Brugse travée".

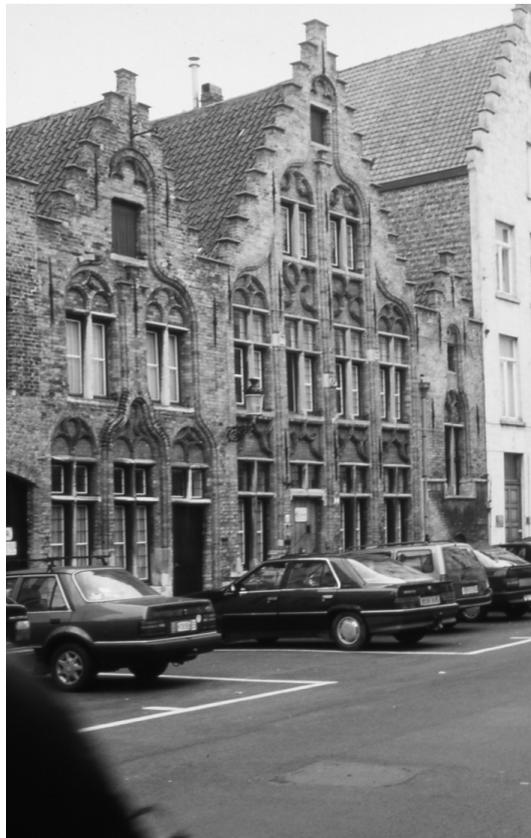
Abbildung 44 (Brugge, K5) Wohnhäuser in Brugge. Fassadengestaltung mit dem für Brugge typischen Stilelement "Brugse travée".

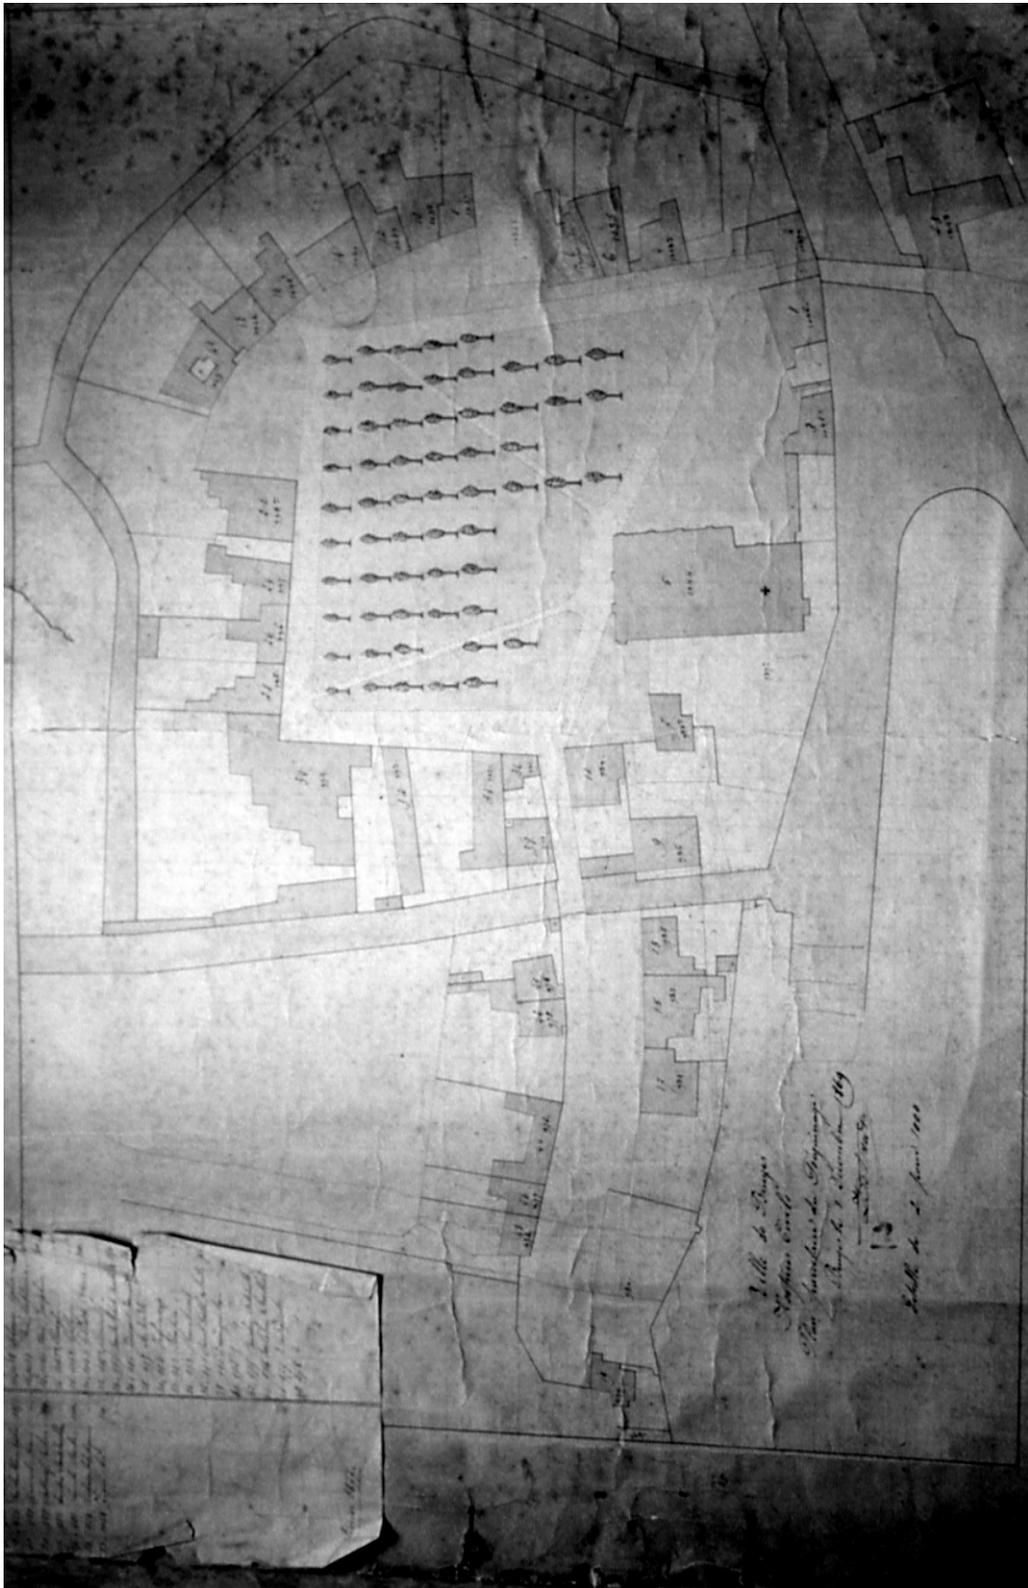
Abbildung 45 (Brugge, K5) Plan des Beginenhof De Wijngaard in Brugge, Copyright OCMW-Archief Brugge, Reprofoto: Gabriele Witt.

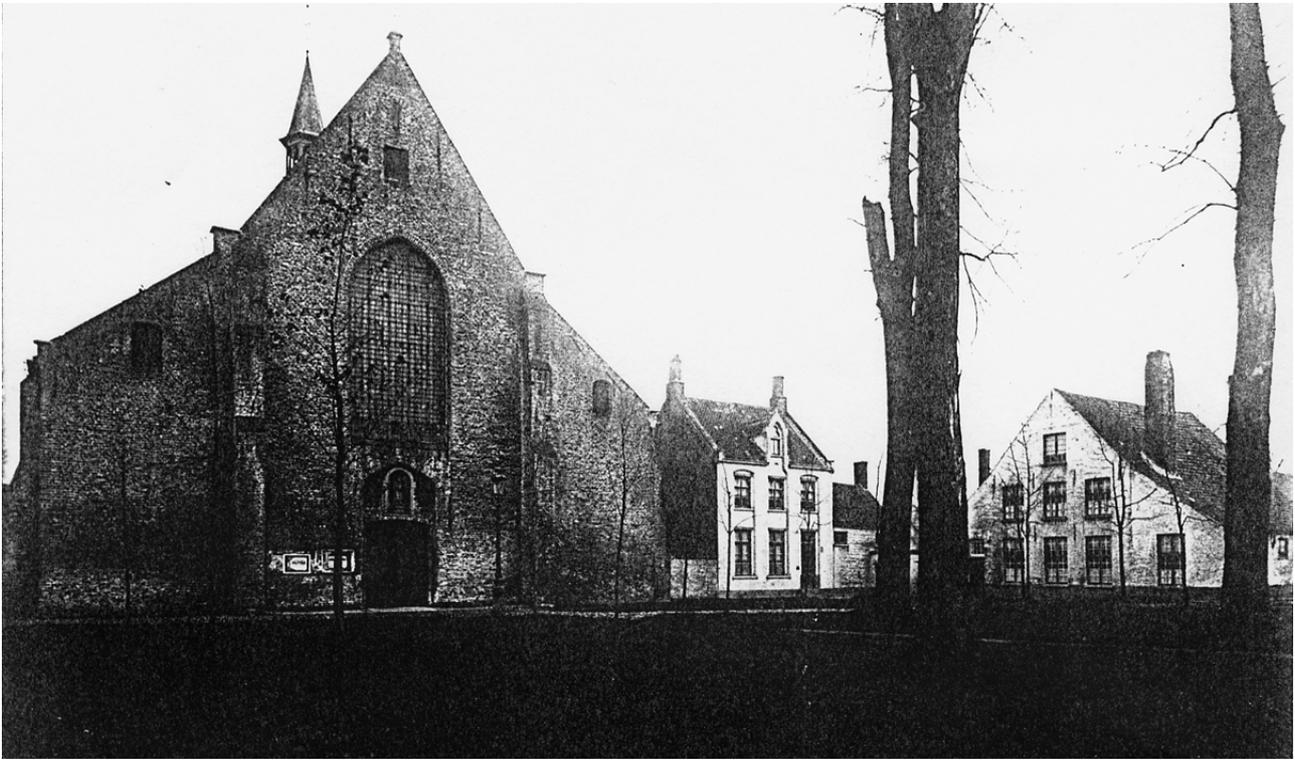
Abbildung 46 (Brugge, K5) Die Kirche des Beginenhof De Wijngaard in Brugge, Anfang 20. Jh., Fotograf Watteyne, Copyright OCMW-Archief Brugge.

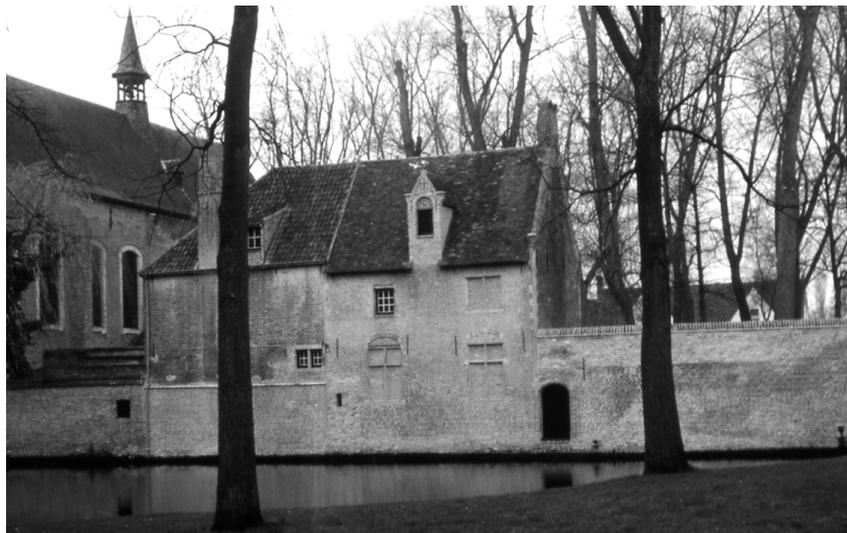
Abbildung 47 (Brugge, K5) Haus 3 des Beginenhof De Wijngaard vom Minnewater aus gesehen. Links im Bild ist die Kirche mit dem Dachreiter erkennbar. Dieses Haus diente aufgrund der separaten Lage vermutlich als Haus für den Geistlichen des Beginenhof.
