Relatório de Evento em Situação de Emergência

Nº. 20210125_COBRADE_TODOS

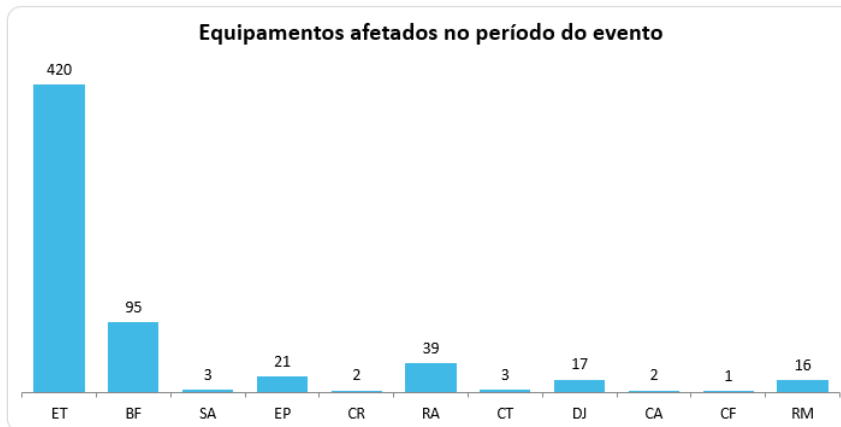
Figura 5 – Equipamentos afetados no período do evento.

Conforme mostrado na Figura 5, no período do evento foram registradas 619 ocorrências emergenciais que afetaram diferentes tipos de equipamentos. De acordo com a hierarquia apresentada na tabela acima, a abertura dos disjuntores é a que representa o maior CHI para o sistema de distribuição de energia elétrica.

Equipamentos	Quantidade
ET	420
BF	95
SA	3
EP	21
CR	2
RA	39
CT	3
DJ	17
CA	2
CF	1
RM	16
Total Geral	619

* Equipamentos abertos no período do evento.

No entanto, segundo o regulamento, é condição indispensável que a causa raiz da ocorrência esteja diretamente associada ao evento. Neste caso, das 619 ocorrências registradas durante o evento somente 275 foram classificadas como expurgáveis.

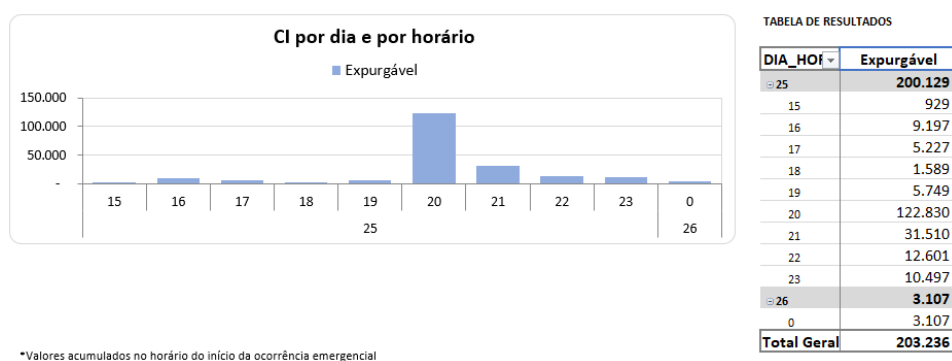
Figura 7 – CI por dia e por Horário

Na figura abaixo é apresentada outra visão da quantidade de clientes interrompidos, a qual está associada ao início da ocorrência independentemente do tempo do restabelecimento.

Figura 7 permite calcular o CI das ocorrências emergenciais associadas ao evento, uma vez que a contabilização é feita uma única vez para cada interrupção (uma ocorrência emergencial pode ter várias interrupções associadas). Em outras palavras, na figura acima um cliente aparecerá uma única vez em um determinado horário, em relação ao início da mesma ocorrência emergencial.
