Eletropaulo

**Relatório de Evento em
Situação de Emergência**

Nº. 20160310_COBRADE_TODOS

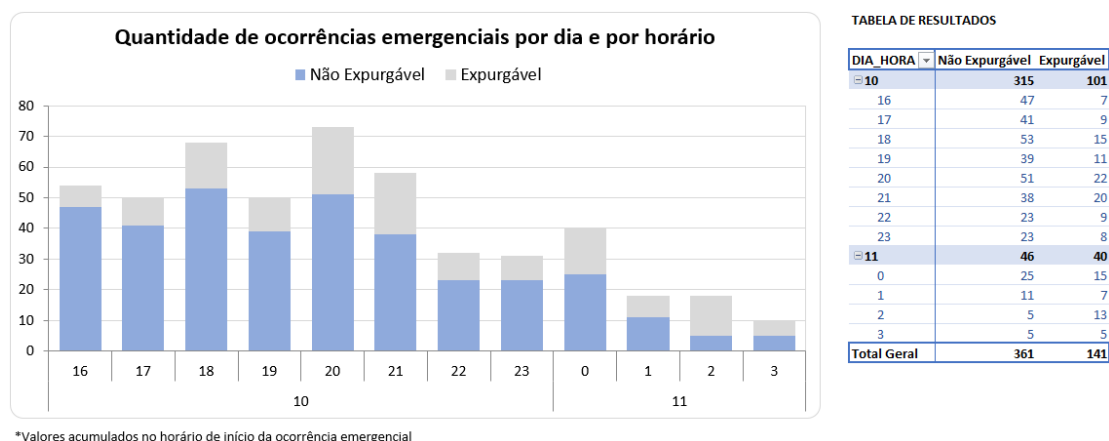
Dentro da gestão da empresa destaca-se que, 523 equipes trabalharam no atendimento de 502 ocorrências emergenciais iniciadas no período do evento. No total foram executados 805 atendimentos pelas equipes de campo, sendo que para o atendimento de algumas ocorrências fez-se necessária a alocação de mais de uma equipe. As Figuras abaixo ilustram a quantidade de ocorrências emergenciais e a quantidade de serviços executados hora a hora no evento do dia 10 e 11 de março de 2016.

Figura 10 – Ocorrências emergenciais no período do evento.

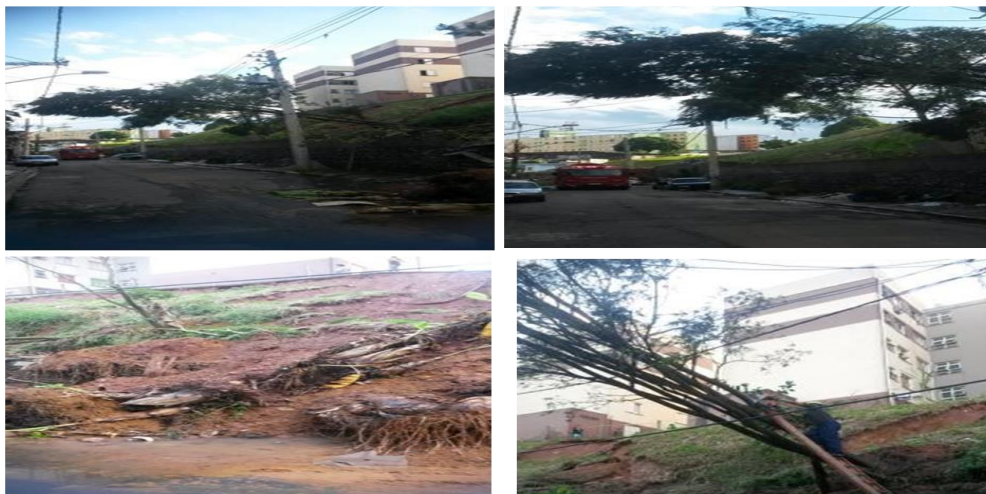
Queda de uma árvore de grande porte sobre a rede deixando fio de alta tensão partido na Rua Flôr da Madrugada, 76 Sapopemba São Paulo MAT-0112

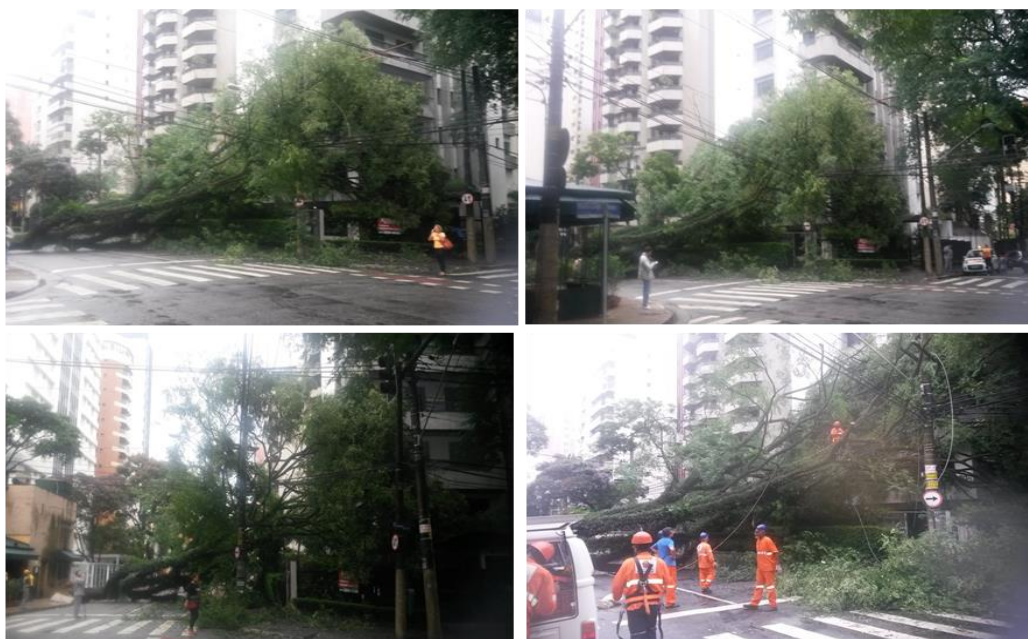
Queda de uma árvore de grande porte sobre a rede deixando fio de alta tensão partido na Rua Pintassílgo, 185 Moema São Paulo SAM-0104

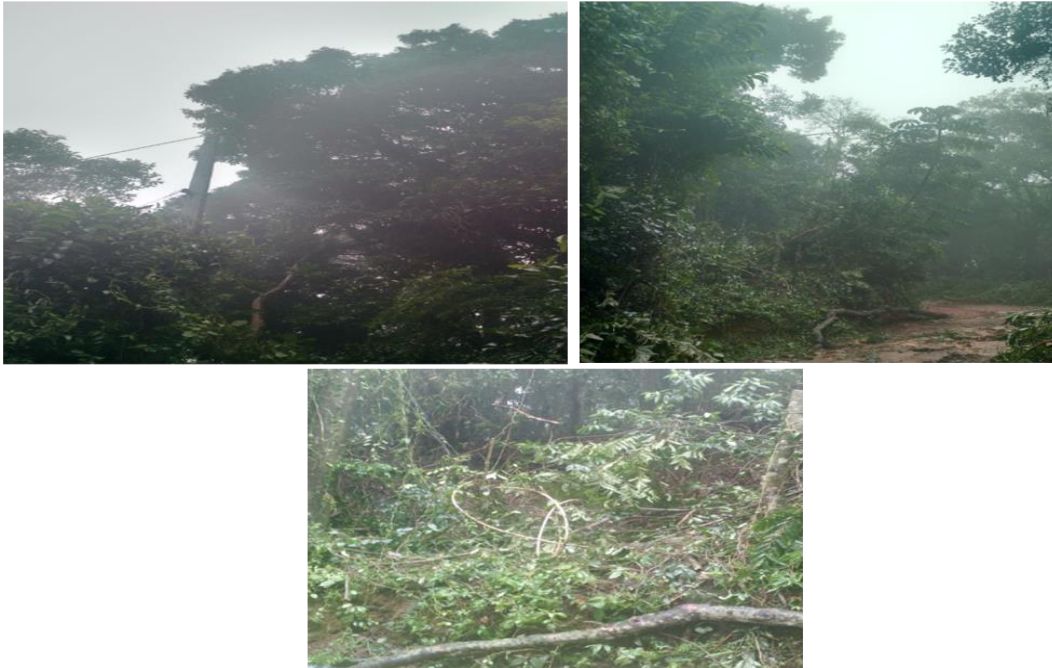
Queda de uma árvore de grande porte sobre a rede deixando fio de alta tensão Partido na Estrada José Lopes, 165 Parque Taipas São Paulo TAI-0106
