Eletropaulo

**Relatório de Evento em
Situação de Emergência**

Nº. 20160520_COBRADE_TODOS

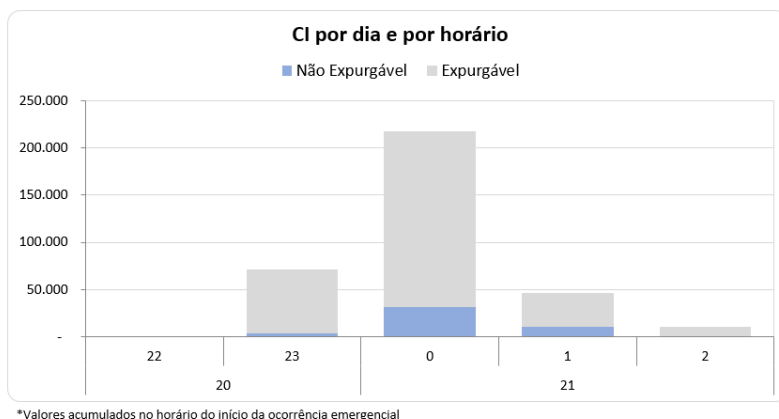
Figura 7 – CI por dia e por horário

Na figura abaixo é apresentada outra visão da quantidade de clientes interrompidos, a qual está associada ao início da ocorrência independentemente do tempo do restabelecimento.

DIA_HORA	Não Expurgável	Expurgável
20	3.379	68.917
22		690
23		3.354
21	42.527	232.013
0	31.138	186.549
1	11.104	35.280
2	285	10.184
Total Geral	45.906	300.930

A Figura 7 permite calcular o CI das ocorrências emergenciais associadas ao evento, uma vez que a contabilização é feita uma única vez para cada interrupção (uma ocorrência emergencial pode ter várias interrupções associadas). Em outras palavras, na figura acima um cliente aparecerá uma única vez em um determinado horário, em relação ao início da mesma ocorrência emergencial.

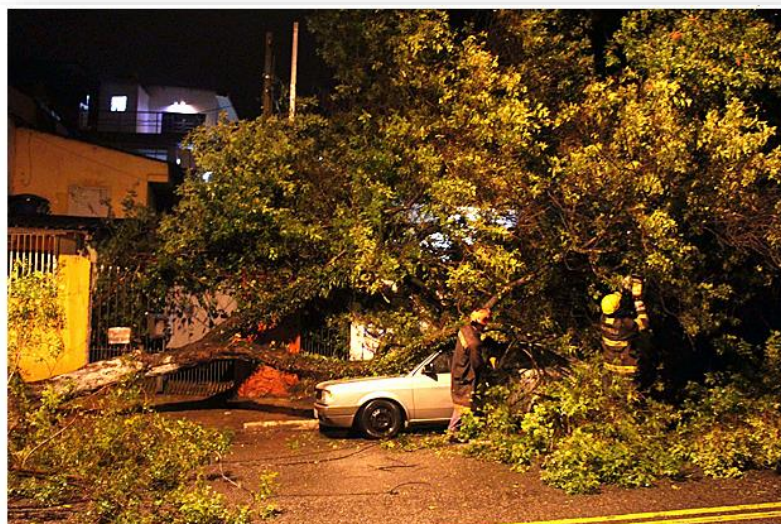
Árvore caída na avenida Parada Pinto, na Vila Nova Cachoeirinha durante o temporal que atingiu a cidade de São Paulo na noite da última sexta-feira (20)

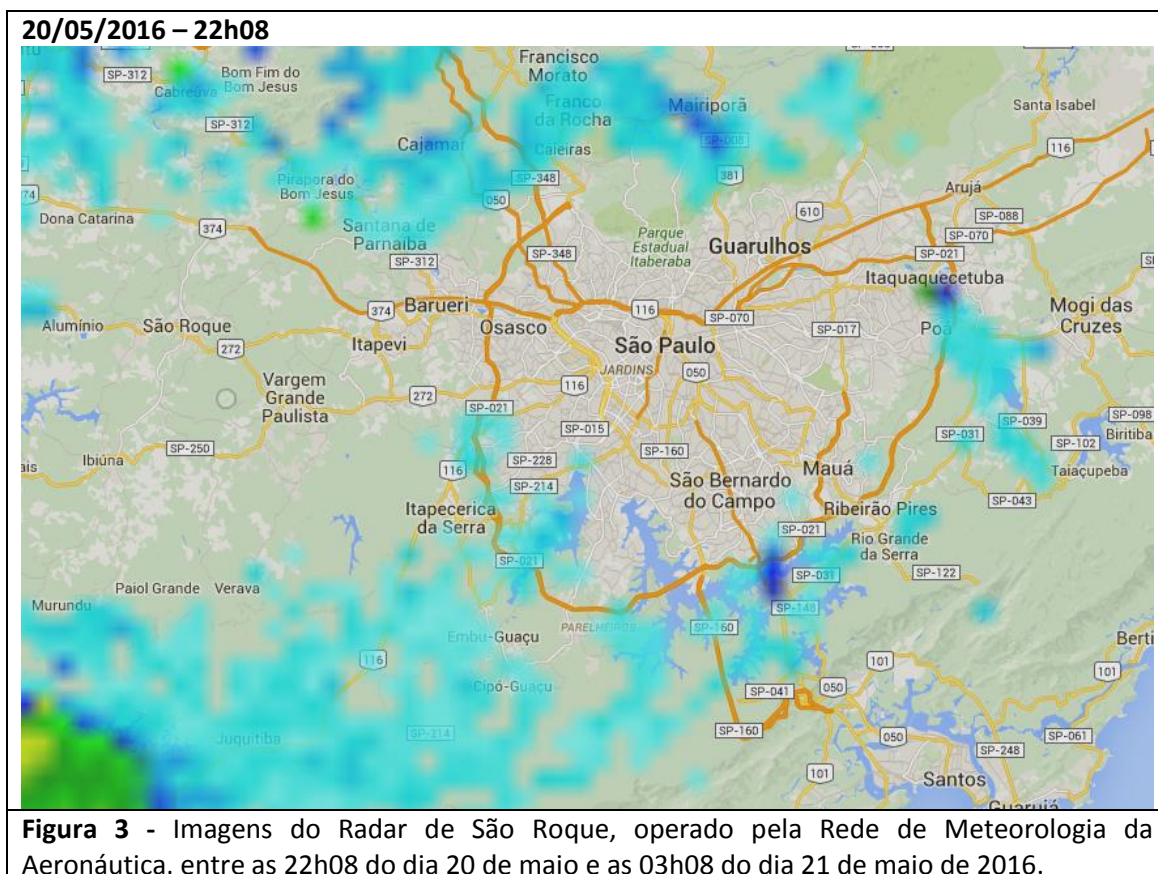
A seguir são apresentadas as imagens do radar de São Roque, operado pela Rede de Meteorologia da Aeronáutica, entre as 22h08 do dia 20 de maio e as 03h08 do dia 21 de maio de 2016. Segundo a escala de cores utilizada pelo radar em questão, os tons amarelos indicam chuva com taxa superior a 10 mm/h e os tons em vermelho indicam regiões com taxa de precipitação acima de 25 mm/h.

Como é possível observar pela sequência de imagens apresentada na Figura 3, toda a área de concessão da AES Eletropaulo foi atingida por chuva forte entre a noite do dia 20 de maio e a madrugada do dia 21 de maio de 2016.¹

¹ Devido a proximidade do radar, a detecção sobre o município de Vargem Grande paulista é prejudicado. Entretanto, pelos dados apresentados no dia anterior, também é possível afirmar a ocorrência de chuva forte na região deste município durante o período.
