# Eletropaulo

## **Relatório de Evento em Situação de Emergência**

Nº. 20171026\_COBRADE\_TODOS

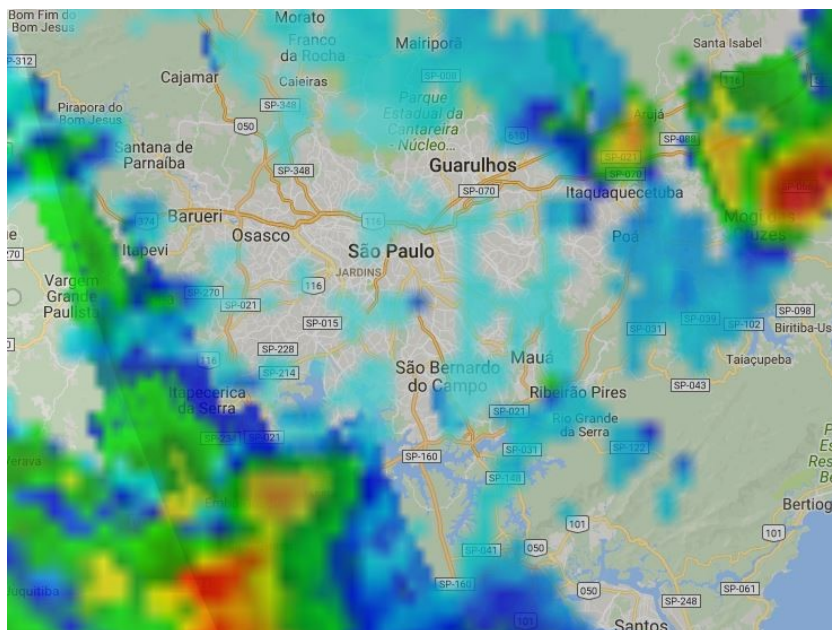
madrugada espalhando chuva moderada e pontualmente forte. A segunda área de chuva intensa passou sobre a região da AES Eletropaulo durante o restante da madrugada e o começo da manhã do dia 26 de outubro de 2017. Todas as áreas de concessão da AES Eletropaulo foram atingidas por chuvas com taxa de precipitação maior ou igual a 10 mm/h.

**Figura 2** – Imagens do Radar de São Roque, operado pela Rede de Meteorologia da Aeronáutica, entre as 23h00 do dia 25 de outubro e as 07h30 do dia 26 de outubro de 2017.

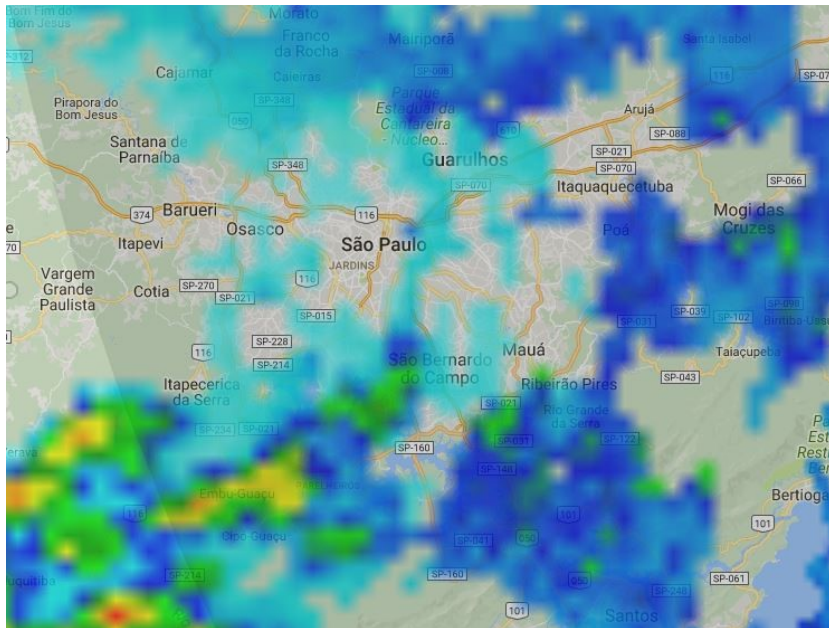
02h00

**Figura 2 (continuação)** – Imagens do Radar de São Roque, operado pela Rede de Meteorologia da Aeronáutica, entre as 23h00 do dia 25 de outubro e as 07h30 do dia 26 de outubro de 2017.

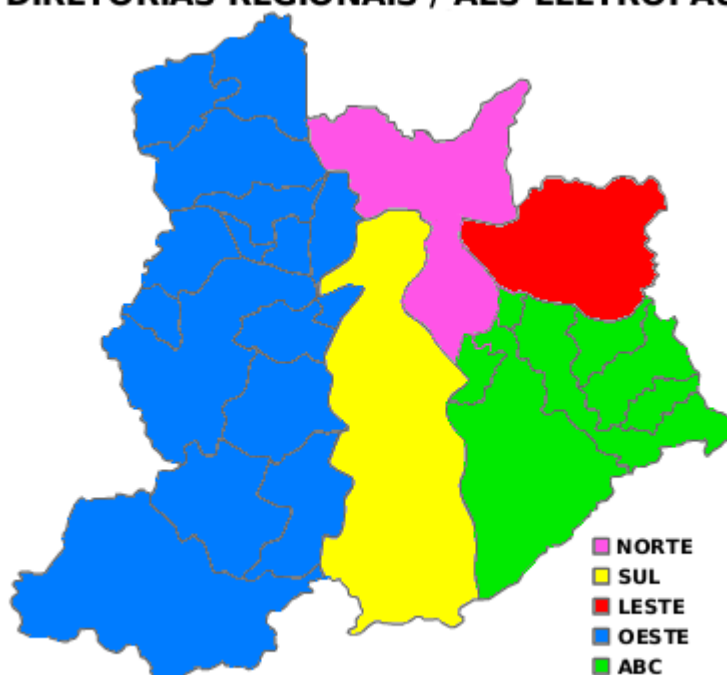
### DIRETORIAS REGIONAIS / AES-ELETRPAULO

A área de consulta para a qualificação da incidência de descargas atmosféricas é mostrada na figura abaixo.

As acumulações de descargas atmosféricas por área são feitas neste relatório para as Diretorias Regionais Norte, Sul, Leste, Oeste e ABC.

O período de dados analisados corresponde da zero hora do dia 01 de outubro de 2017 até a zero hora do dia 01 de novembro de 2017.
