## **Relatório de Evento em Situação de Emergência**

Nº. 20190111\_COBRADE\_TODOS

Nesta seara, o presente documento, visa apresentar as evidências de um evento ocorrido na área de concessão da ENEL SP, bem como informações relevantes a respeito das interrupções em Situação de Emergência decorrentes do mesmo.

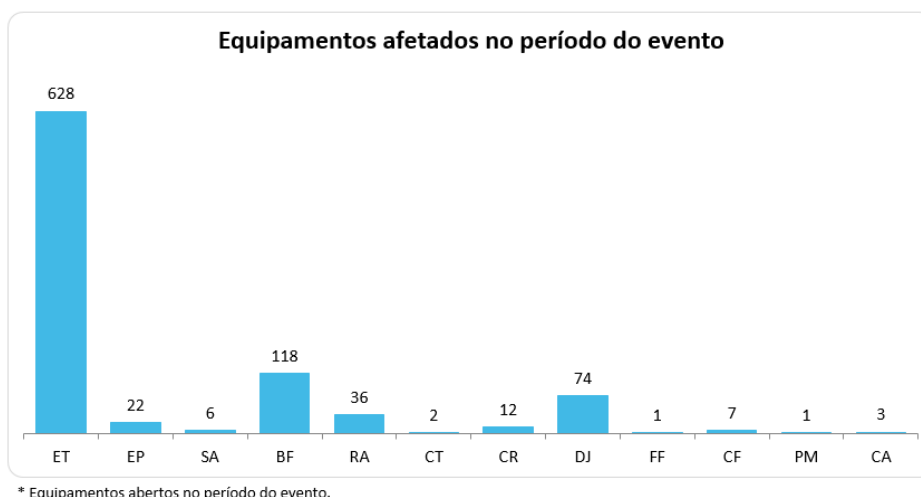
Figura 5 – Equipamentos afetados no período do evento.

Conforme mostrado na Figura 5, no período do evento foram registradas 1189 ocorrências emergenciais que afetaram diferentes tipos de equipamentos. De acordo com a hierarquia apresentada na tabela acima, a abertura dos disjuntores é a que representa o maior CHI para o sistema de distribuição de energia elétrica.

Equipamentos	Quantidade
ET	628
EP	22
SA	6
BF	118
RA	36
CT	2
CR	12
DJ	74
FF	1
CF	7
PM	1
CA	3
<b>Total Geral</b>	<b>910</b>

\* Equipamentos abertos no período do evento.

No entanto, segundo o regulamento, é condição indispensável que a causa raiz da ocorrência esteja diretamente associada ao evento. Neste caso, das 910 ocorrências registradas durante o evento somente 329 foram classificadas como expurgáveis.

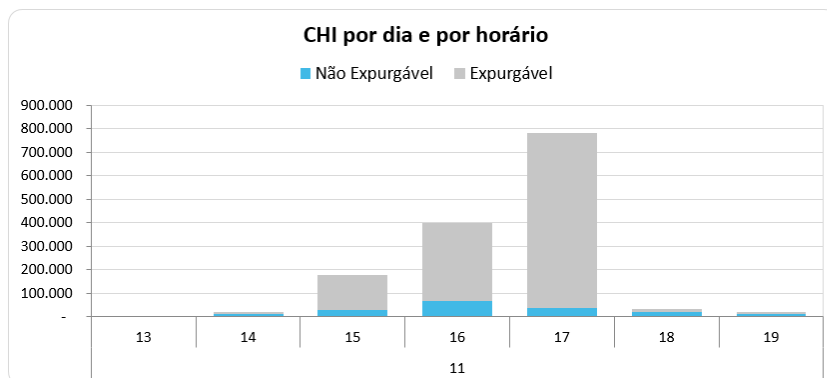
Figura 8 – CHI por dia e por horário

Em termos de Consumidor Hora Interrompido (CHI), a Figura 8 apresenta seu comportamento ao longo do dia 11 de janeiro de 2019. Observa-se que, o CHI acumulado expurgável, resultante da somatória das interrupções decorrentes do evento, resultou em um montante de 1.258.087 CHI.

DIA_HORA	Não Expurgável	Expurgável
= 11	180.351	1.258.087
13	1.494	1.620
14	12.152	8.772
15	27.630	148.734
16	67.522	331.411
17	38.454	743.741
18	20.581	14.598
19	12.518	9.209
<b>Total Geral</b>	<b>180.351</b>	<b>1.258.087</b>

Na Figura 8, os valores estão acumulados de acordo com o início da interrupção, o que permite avaliar o horário de maior impacto em termos abrangência e duração das interrupções. No evento em tela, a maior quantidade de CHI aconteceu devido às interrupções que iniciaram no período das 17:00h.

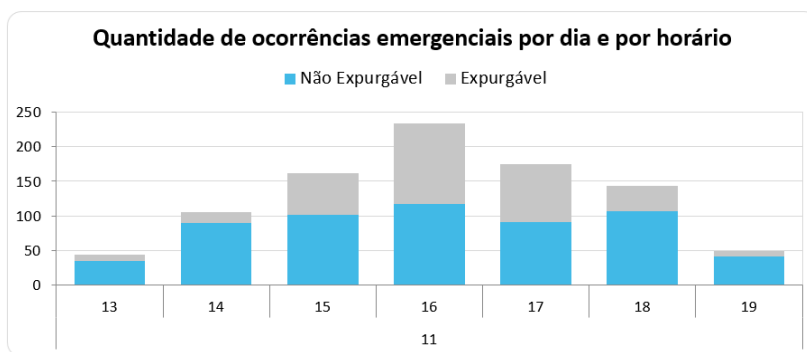
Figura 10 – Ocorrências emergenciais no período do evento.

Dentro da gestão da empresa destaca-se que, 607 equipes trabalharam no atendimento de 910 ocorrências emergenciais iniciadas no período do evento. No total foram executados 1.072 atendimentos pelas equipes de campo, sendo que para o atendimento de algumas ocorrências fez-se necessária a alocação de mais de uma equipe. As Figuras abaixo ilustram a quantidade de ocorrências emergenciais e a quantidade de atendimentos realizados hora a hora no evento do dia 11 de janeiro de 2019.

\*Valores acumulados no horário de início da ocorrência emergencial

DIA_HORA	Não Expurgável	Expurgável
11	581	329
13	35	9
14	90	15
15	101	60
16	117	116
17	91	84
18	106	37
19	41	8
<b>Total Geral</b>	<b>581</b>	<b>329</b>

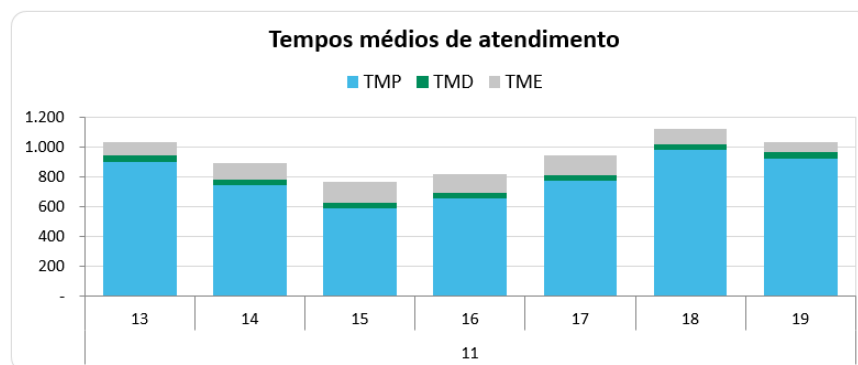
Figura 12 – Tempos de atendimento registrados no período do evento.

Apresenta-se na Figura 12 informações a respeito dos tempos médios de atendimento das equipes de campo durante a vivência do evento em tela, incluindo as ocorrências classificadas como situação de emergência.

DIA_HORA	TMP	TMD	TME
11	754	39	119
13	902	43	89
14	745	39	104
15	593	36	138
16	655	41	121
17	770	38	138
18	977	38	105
19	919	44	71
<b>Total Geral</b>	<b>754</b>	<b>39</b>	<b>119</b>

Conforme mostrado nas figuras acima, o aumento de ocorrências no período do evento também trouxe um aumento nas parcelas dos tempos médios de atendimento (preparo deslocamento e execução). Note-se ainda que, a parcela mais impactada foi o tempo médio

de preparo (TMP), em função da quantidade de ocorrências que ficaram em tempo de espera.

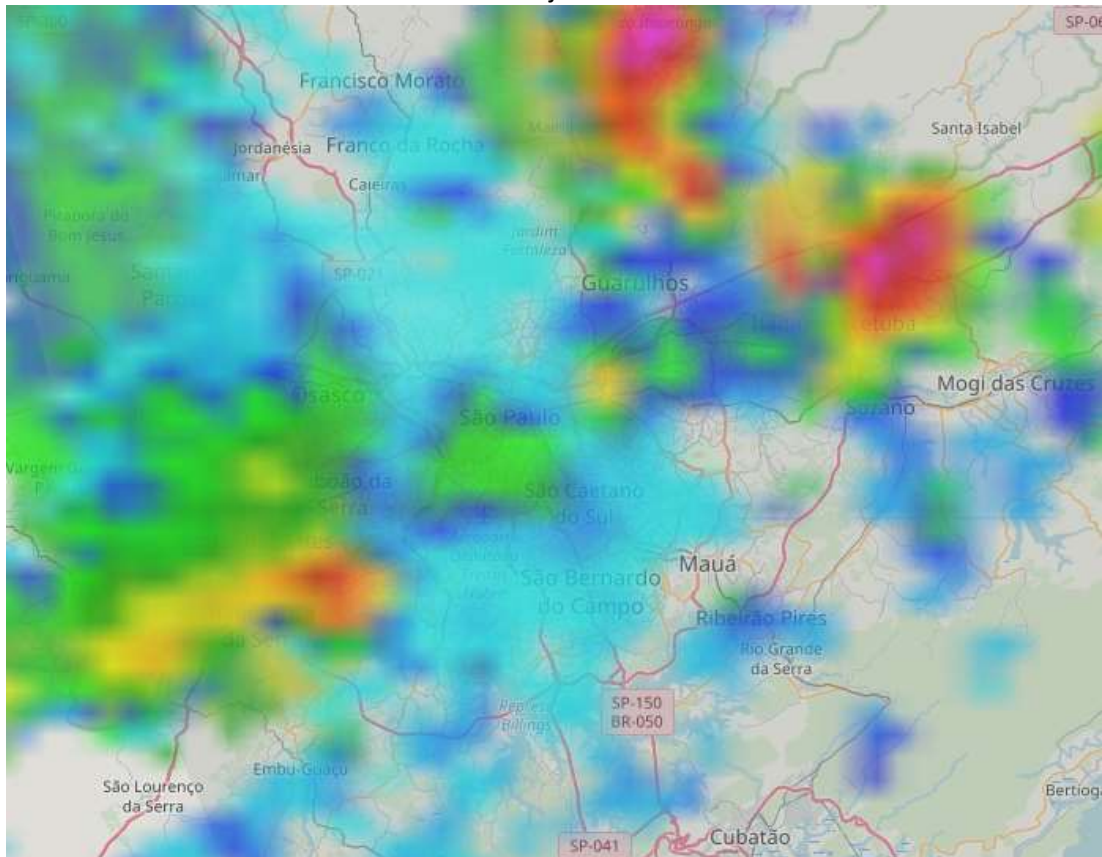
17h00 – 11 de janeiro de 2019

**Figura 1 (continuação)** – Imagens dos radares de São Roque e Pico do Couto, operados pelo REDEMET, entre as 14h30 e 20h00 do dia 11 de janeiro de 2019.

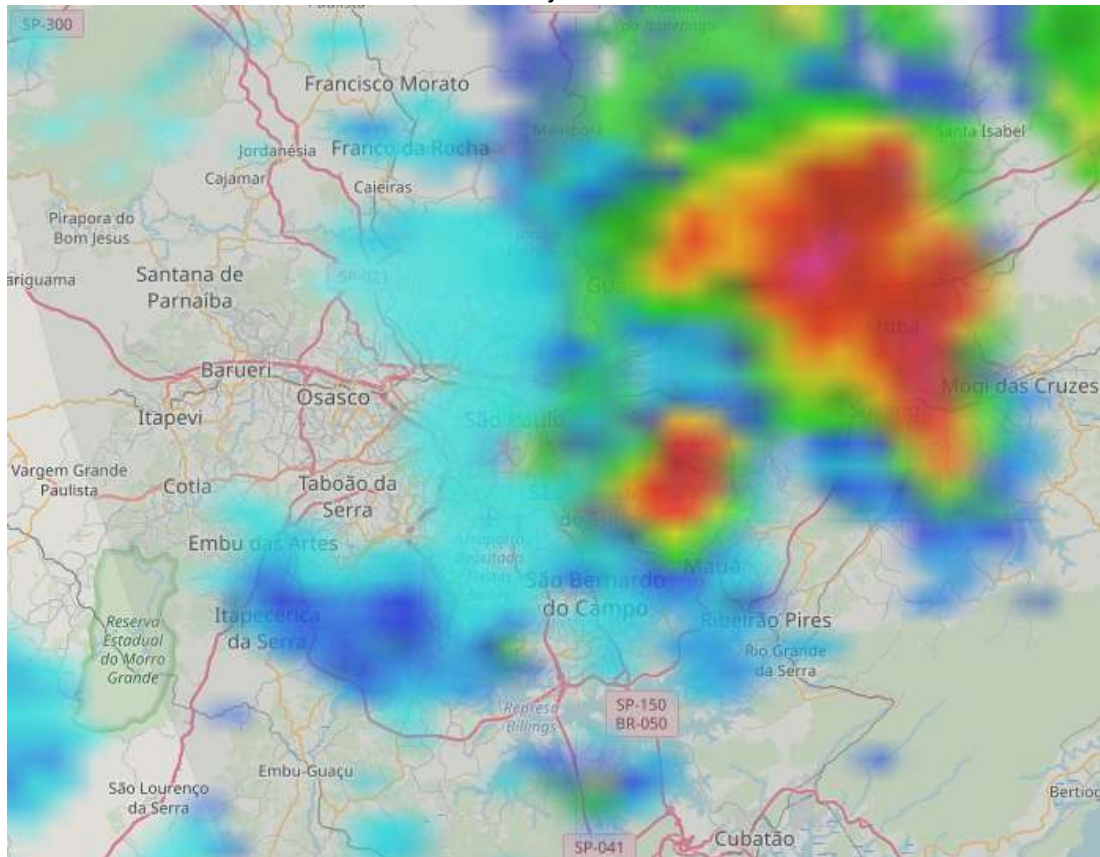
18h00 – 11 de janeiro de 2019

**Figura 1 (continuação)** – Imagens dos radares de São Roque e Pico do Couto, operados pelo REDEMET, entre as 14h30 e 20h00 do dia 11 de janeiro de 2019.

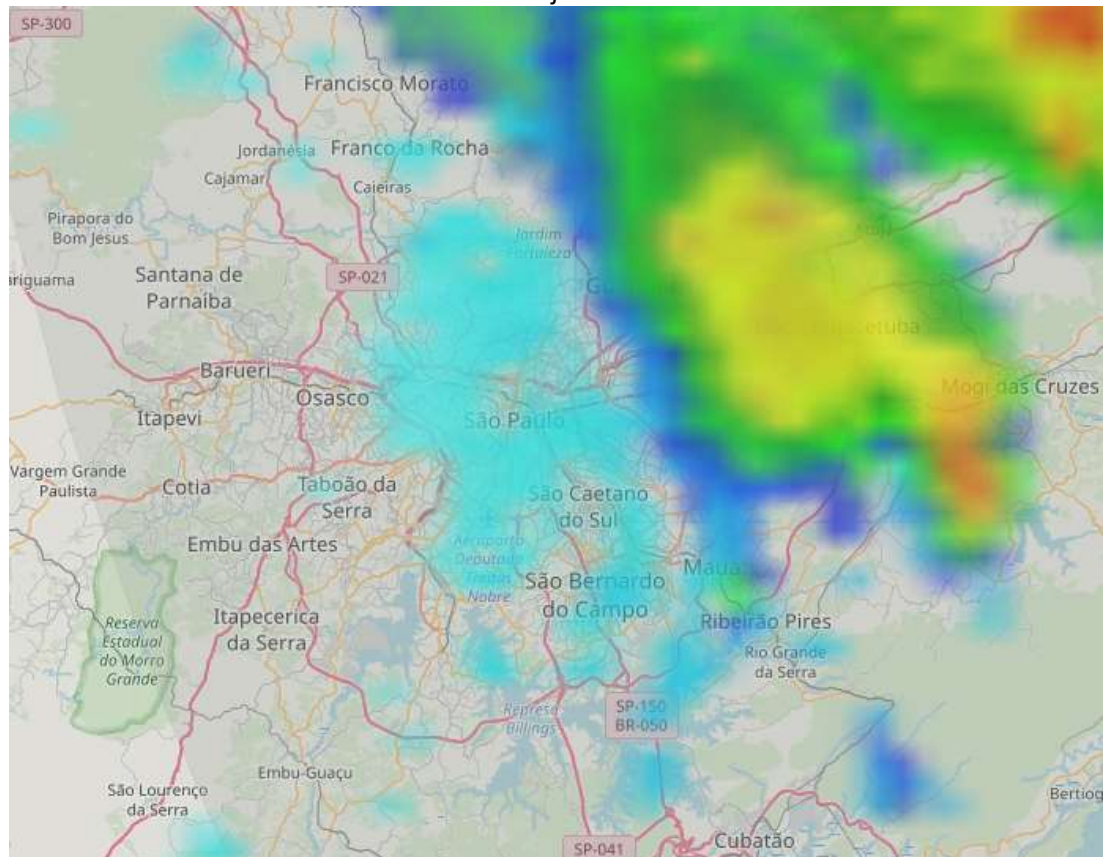
19h30 – 11 de janeiro de 2019

**Figura 1 (continuação)** – Imagens dos radares de São Roque e Pico do Couto, operados pelo REDEMET, entre as 14h30 e 20h00 do dia 11 de janeiro de 2019.
