## 定期検査中の1号機における原子炉ウェル内の ボルト、ナットおよび座金の発見・回収について

平成 22 年 6 月 13 日  
東京電力株式会社  
福島第一原子力発電所

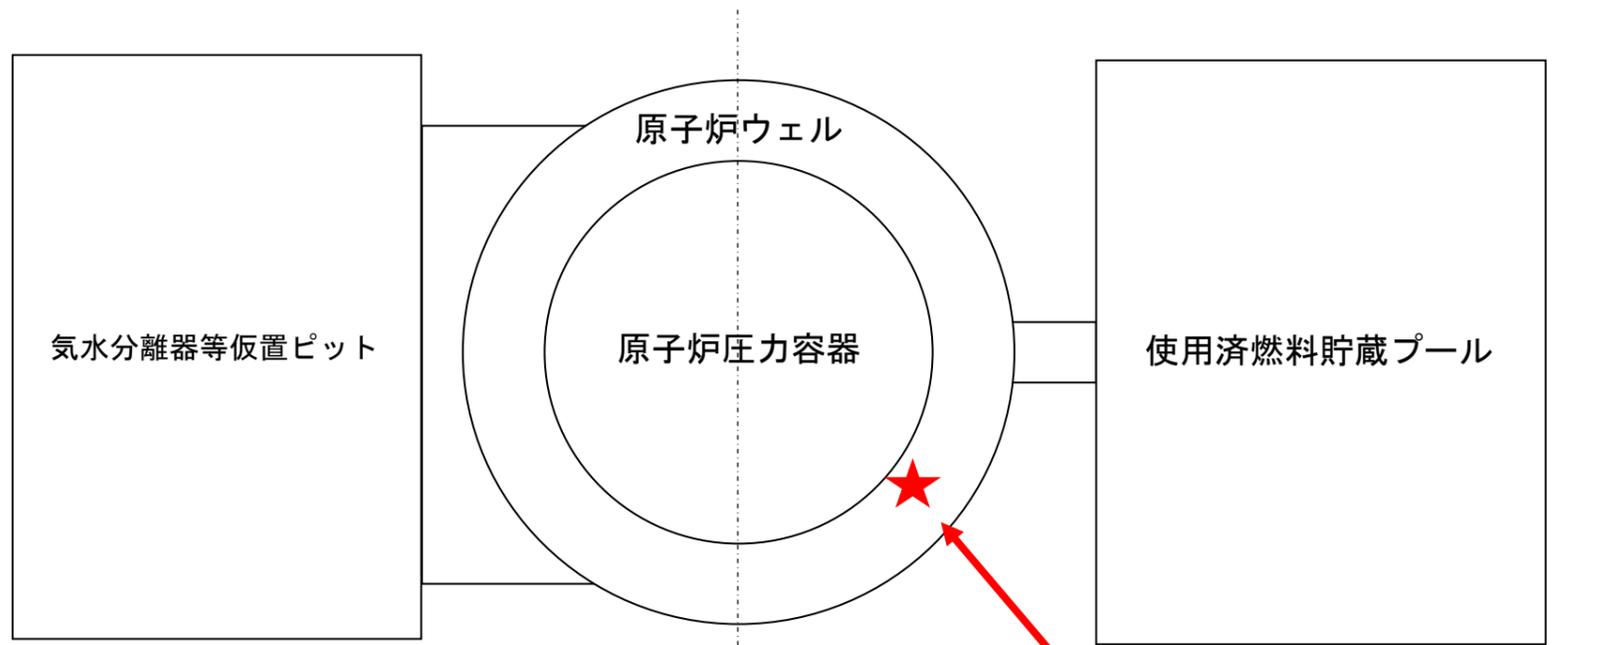
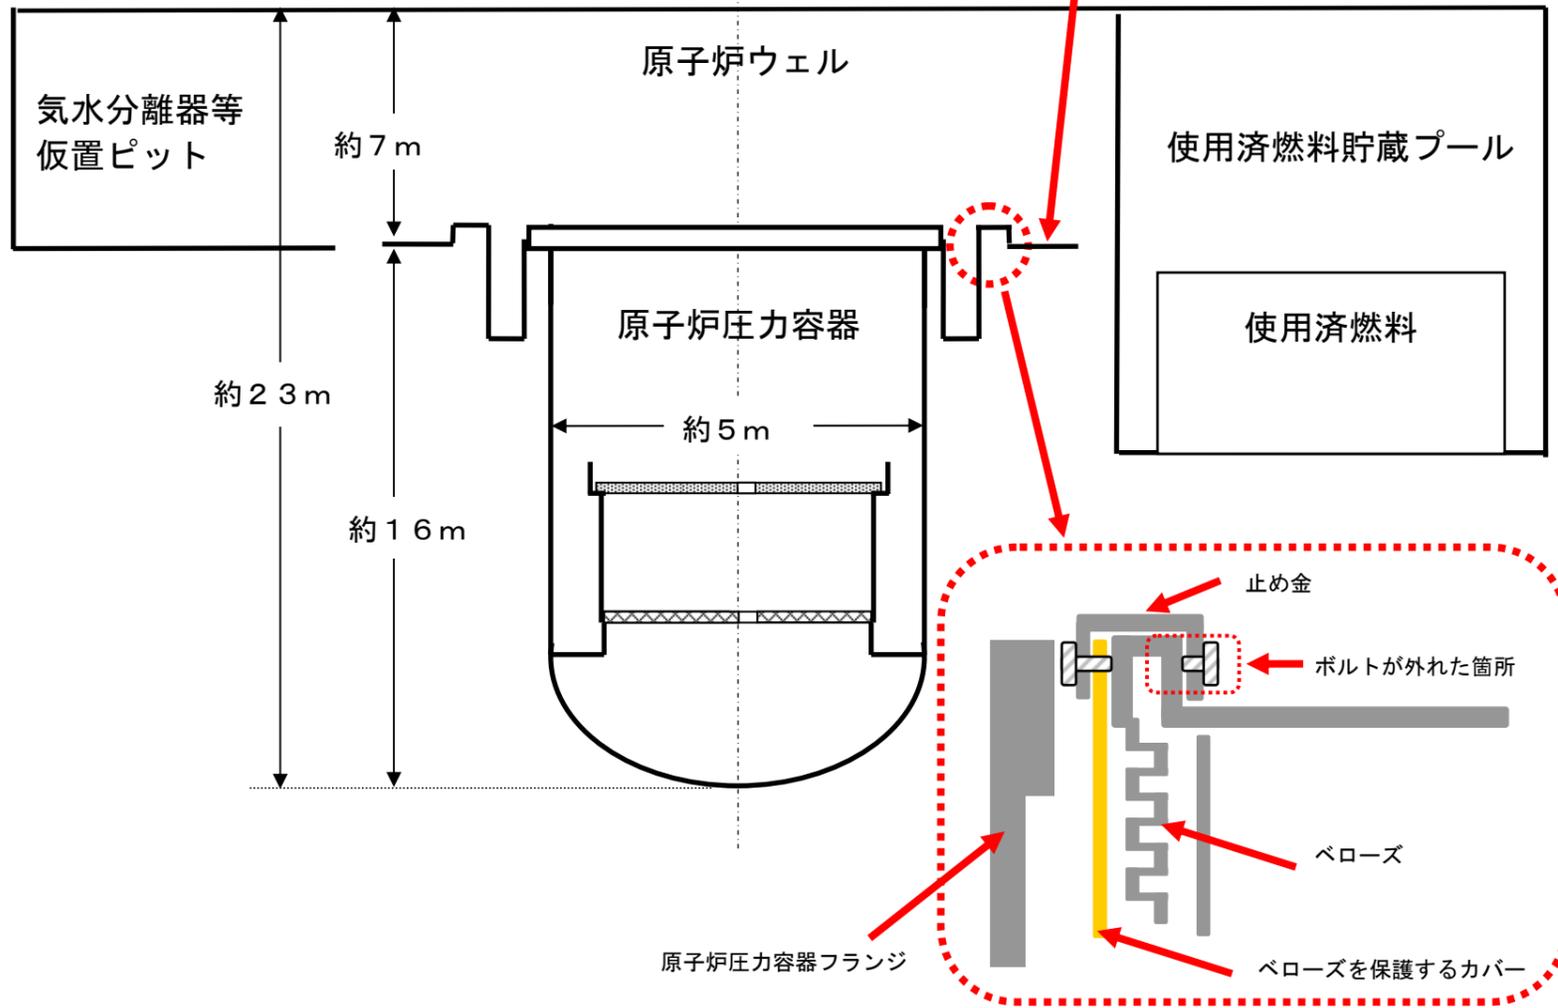
# 1号機 原子炉ウェル部概略図

その後、当該ボルトなどを発見したすぐ近傍のカバー（原子炉ウェルに設置されているベローズ\*3を保護するカバー）の止め金を押さえているボルト、ナットおよび座金が外れており、寸法が一致することから、発見されたボルト、ナットおよび座金は当該箇所から外れたものであることを確認しました。

ボルト、ナット、座金が回収された場所（床面）

原子炉建屋5階

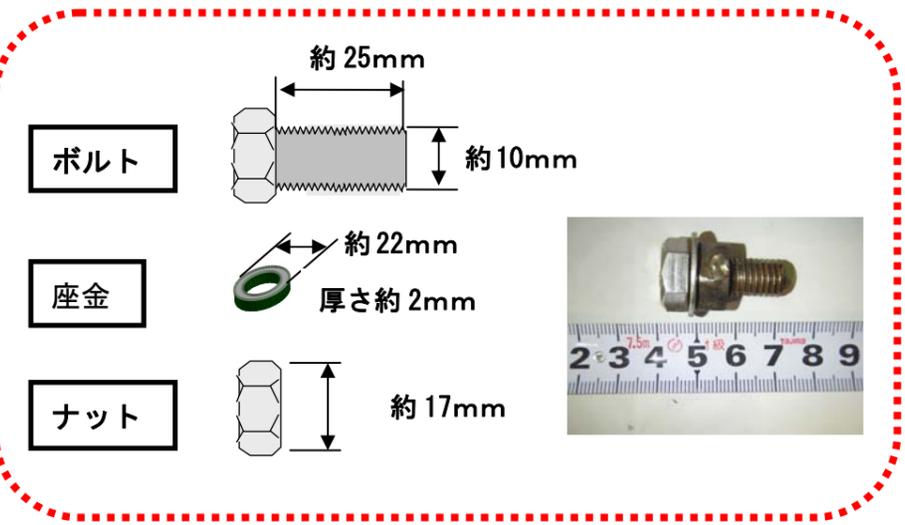
## <発見・回収されたボルト、ナット、座金>

平成 22 年 6 月 12 日午後 6 時 15 分頃、定期検査で停止中の 1 号機において、原子炉ウェル\*1内の除染\*2作業を実施していた協力企業作業員が原子炉ウェル内床面にボルト（長さ約 3 cm）、ナット（直径約 2 cm）および座金（直径約 2 cm）が外れているのを発見し、回収しました。
