定期検査中の1号機における原子炉ウェル内の ボルト、ナットおよび座金の発見・回収に関する調査結果について

平成22年6月24日
東京電力株式会社
福島第一原子力発電所

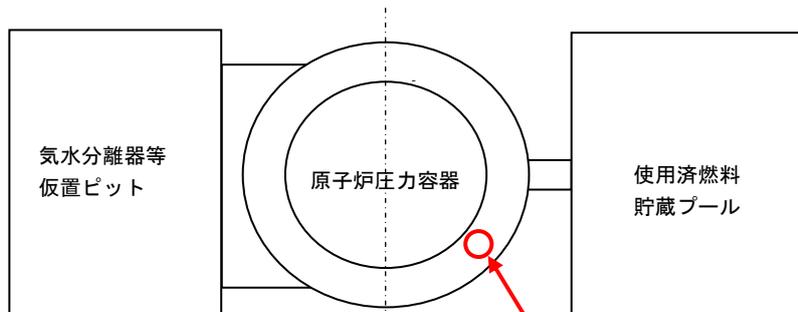
ボルト、ナットおよび座金が発見・回収された場所

平成22年6月12日午後6時15分頃、定期検査で停止中の1号機において、原子炉ウェル*¹内の除染*²作業を実施していた協力企業作業員が原子炉ウェル床面にボルト（長さ約3cm）、ナット（直径約2cm）および座金（直径約2cm）が外れているのを発見し、回収しました。

その後、当該ボルトなどを発見したすぐ近傍のカバー（原子炉ウェルに設置されているベローズ*³を保護するカバー）の止め金を押さえているボルト、ナットおよび座金が外れており、寸法が一致することから、発見されたボルト、ナットおよび座金は当該箇所から外れたものであることを確認しました。

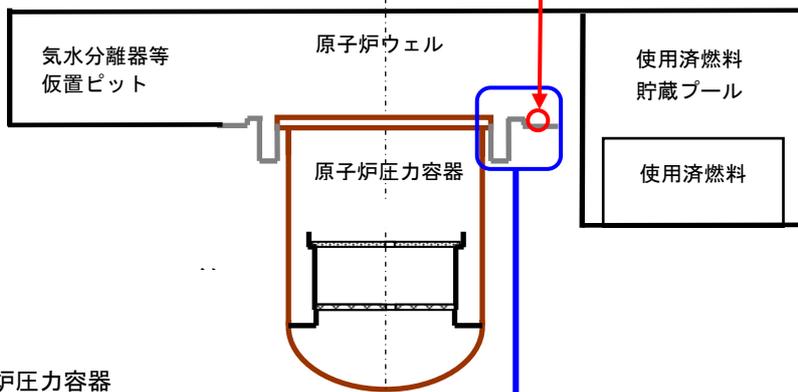
発見・回収された
ボルト、ナットおよび座金

ボルト	約 25mm 約 10mm
座金	直径約 22mm 厚さ約 2mm
ナット	約 17mm

- ・ 協力企業作業員が、原子炉ウェル床面に敷いていた養生シートを取り外す作業をしていた際、養生シートの下に止め金のボルト、ナットおよび座金が外れて落ちていることを発見したこと。
- ・ 原子炉ウェル床面に養生シートを取り付ける際には、止め金のボルト、ナットおよび座金は落ちていなかったこと。
- ・ 原子炉ウェル床面に養生シートを敷いた後に、養生シートを固定する押さえ治具（ジャッキ）等の取り付け、取り外し作業を行っていたこと。
- ・ 発見した止め金のボルトには接触痕が認められたこと。
- ・ ナットと止め金を固定するために2点の溶接付けがなされているが、発見したナットは2点の溶接付けが外れていたこと。

今回の定期検査において、原子炉ウェル床面に敷いた養生シートを固定する押さえ治具（ジャッキ）等の取り付け、取り外し作業を行った際、押さえ治具（ジャッキ）等が養生シートの下にあった止め金のボルトに接触し、その衝撃でナットと止め金の2点の溶接付けが外れたことで、止め金のボルト、ナットおよび座金一組が原子炉ウェル床面に落下したものと推定しました。

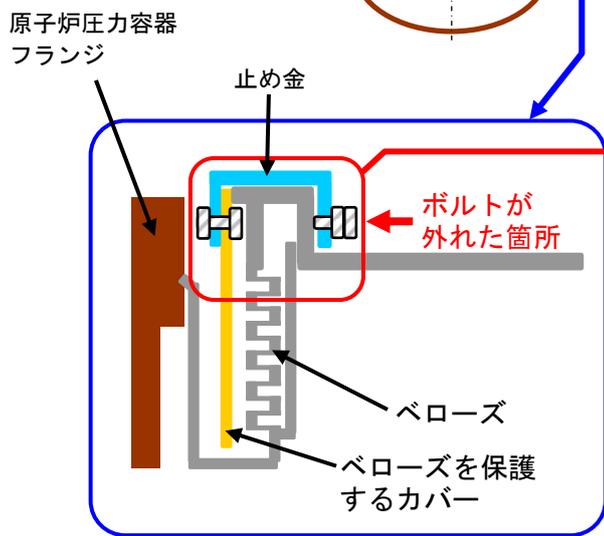
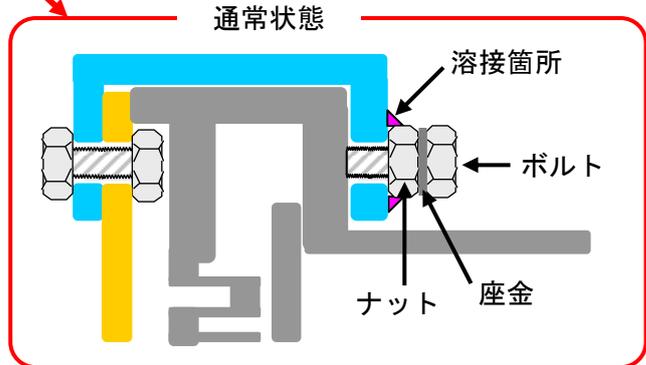
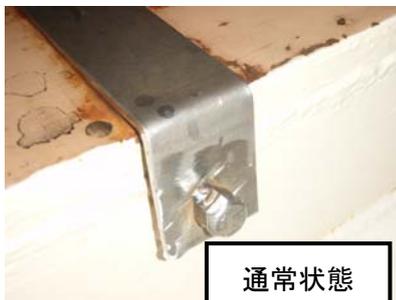
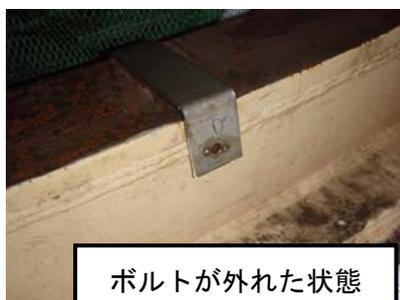
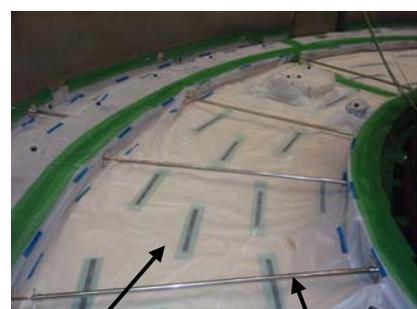
1号機原子炉ウェル内のボルト、ナットおよび座金の発見・回収概要図

養生シート
養生シートを固定する
押さえ治具 (ジャッキ)

- ・ 原子炉ウェル床面に養生シートを敷いた後、止め金のボルト等の位置について、養生シートに印を付けて明確にすることを作業要領書に明記します。
- ・ 養生シートを固定する押さえ治具（ジャッキ）等の取り付け、取り外し作業の前後に、止め金のボルト等や周辺の機器の状態を確認するとともに、作業時に押さえ治具（ジャッキ）等が止め金のボルト等や周辺の機器に接触しないよう十分に注意することを作業要領書に明記します。
- ・ ナットと止め金の溶接部の長さを長くすることで固定を強化します。
