定期検査中の 6 号機高圧炉心スプレイ系ディーゼル発電機の不具合に関する 調査結果について

福島第一原子力発電所6号機 高圧炉心スプレイ系ディーゼル発電機の调速装置モータの不具合メカニズム

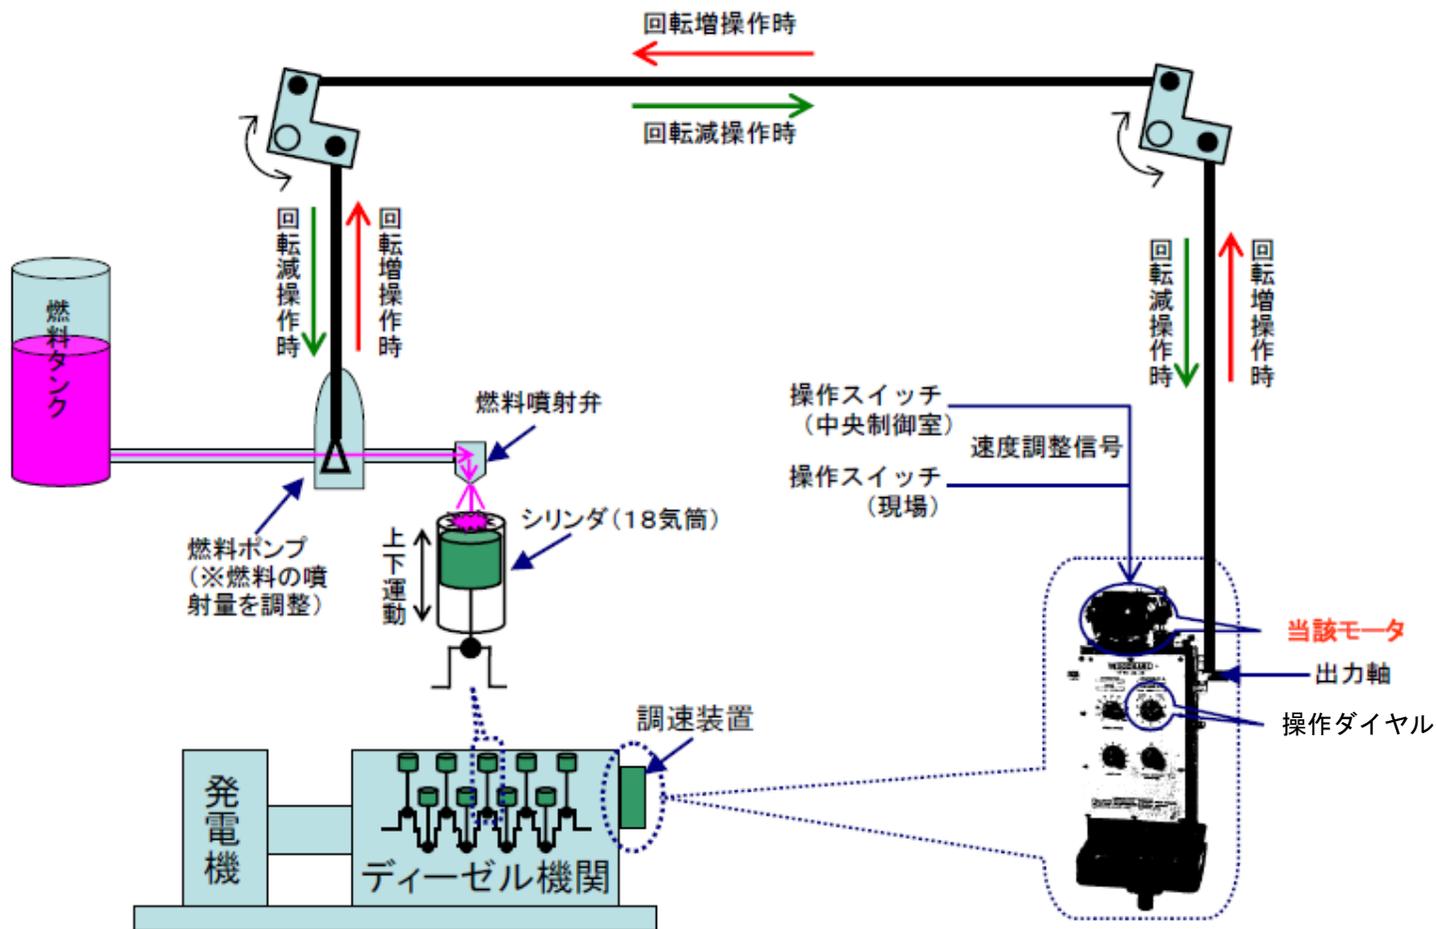
ディーゼル機関制御系 概略図

速度調整信号が入ると当該モータが動作し、調速装置の出力軸が動作する

- ・中央制御室および調速装置周辺にある操作スイッチで遠隔操作を行う場合は、信号により調速装置を動作させるモータを介して周波数の調整をすること。また、調速装置に設置された操作ダイヤルで直接操作する場合は、当該モータを介さないこと。
- ・当該モータを動作させたところ、動作不良を確認したが、モータを介さずに調速装置を動作させたところ、正常に動作したこと。
- ・当該モータを分解点検したところ、コイルとつながっている回転部と電極部品の接触面に、接触不良を示す変色等があり、通電状態が悪化していたこと。
- ・回転部と電極部品を接触させるために設置しているスプリングが、スプリングの受け面であるホルダーキャップと固着しており、変形していたこと。
- ・当該調速装置およびモータは、工場において定期的な分解点検を行っているが、過去の分解点検で電極部品およびスプリングを取り外した際には、分解点検の要領書にスプリングに関する点検項目がなかったこと。

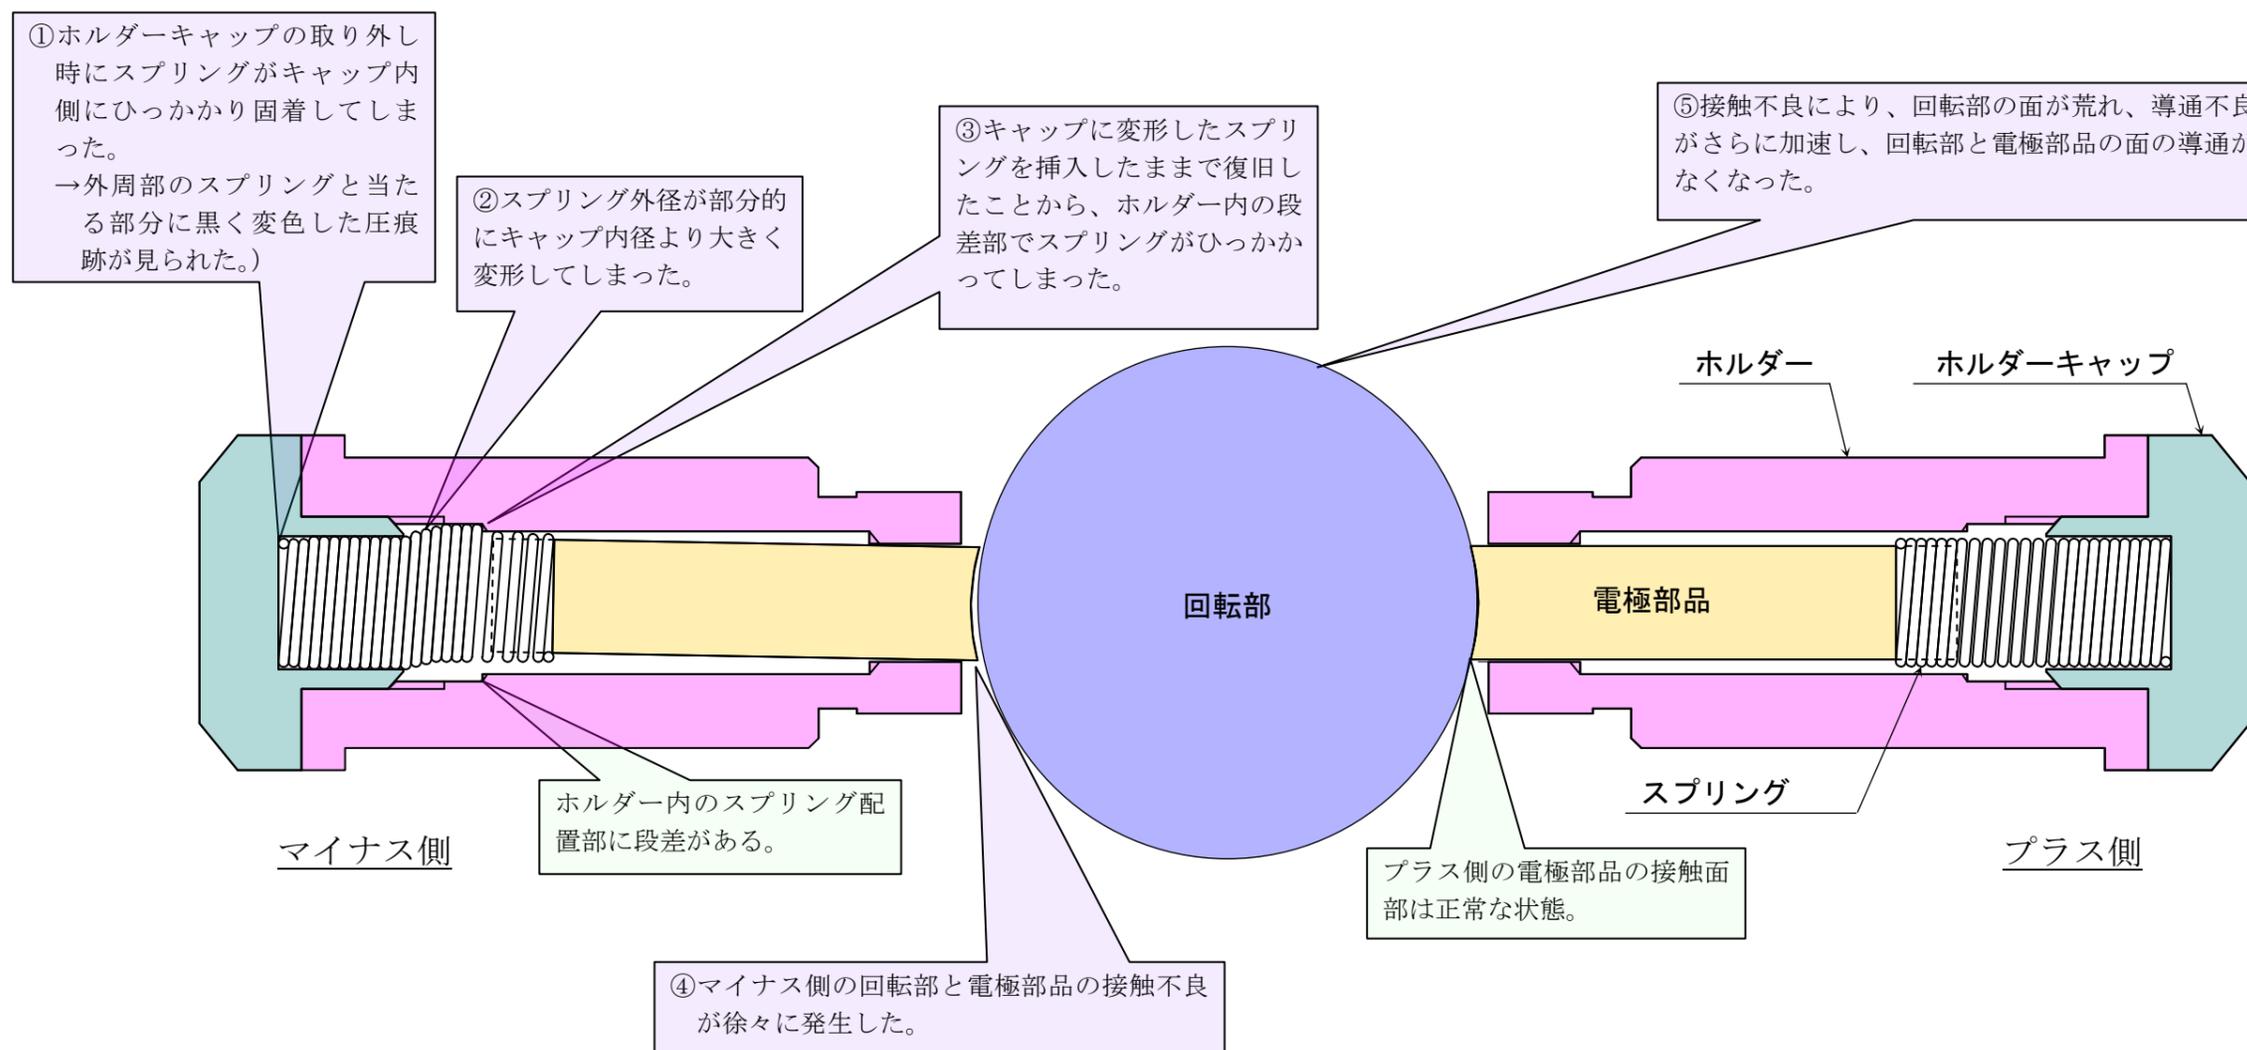
過去実施した当該モータの分解点検において、ホルダーキャップを取り外す際にモータの回転部と電極部品を接触させるために設置しているスプリングがホルダーキャップ内に引っかかり、固着した状態で取り外したため、ホルダー内部でスプリングが変形しました。

また、分解点検の要領書にスプリングに関する点検項目がなく、点検終了後、スプリングが変形した状態に気づかず復旧した可能性があります。

このため、スプリングが十分に機能せず、回転部と電極部品に接触不良が生じて通電状態が悪化し、当該モータが正常に動作しなくなったことから、中央制御室から遠隔操作しても、調速装置が正常に動作せず、周波数調整ができなかったものと推定しました。

当該モータを予備品に交換し、中央制御室から遠隔操作で正常に周波数調整が行えることを確認しました。

今後、分解点検の要領書にスプリングに関する点検項目として、スプリングの寸法測定の項目を追記します。
