Pech Maho (Sigean, Aude) 2006

Rapport de fouille programmée

Rapport intermédiaire 2006

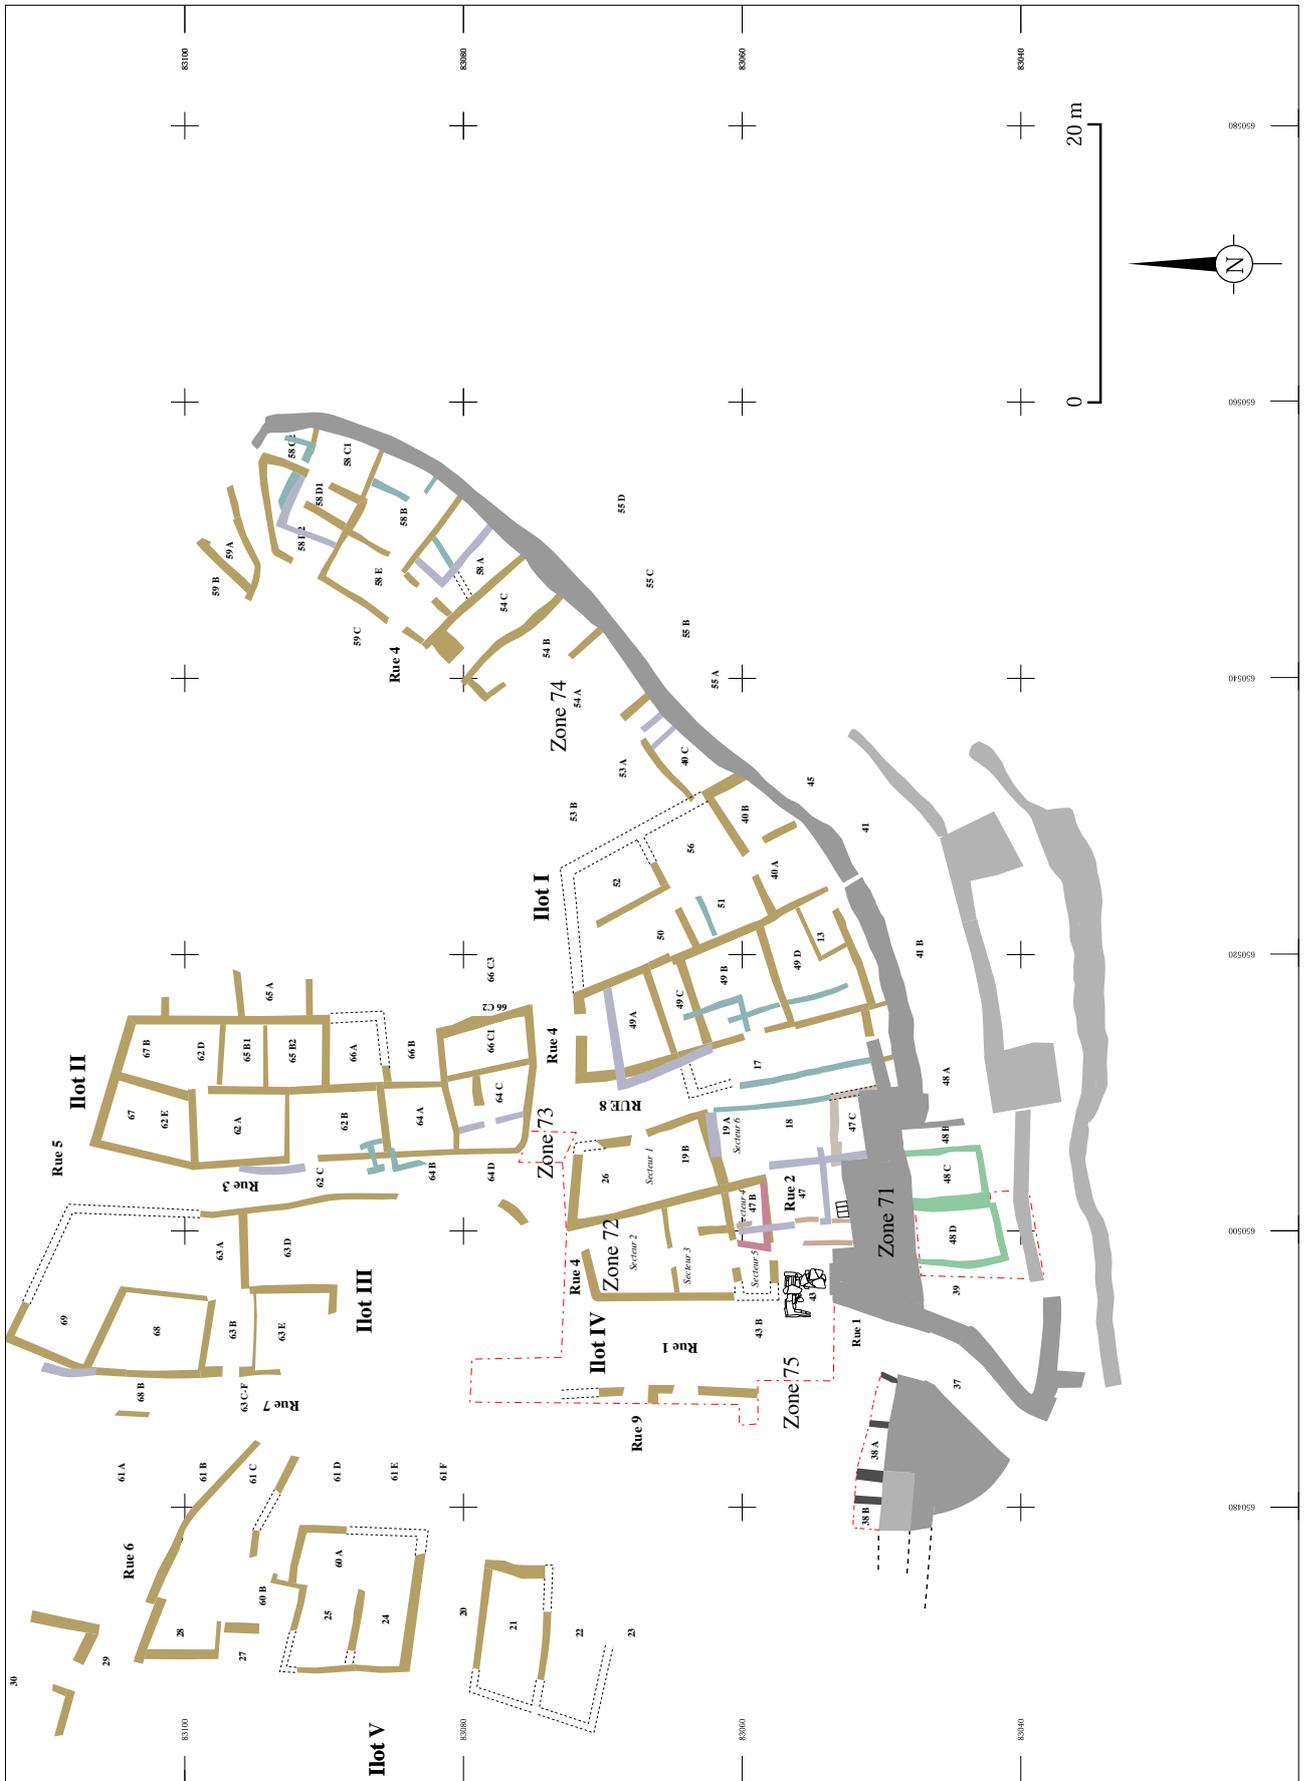
Fig. 04 : Plan général du site (état 2006)

Un sondage stratigraphique (zone 73) a donc été implanté en 2004 sur toute la largeur de la rue 4 (fig. 04). Le but de ce sondage est non seulement d'offrir une séquence stratigraphique complète permettant d'affiner le phasage existant (VI^e-III^e s.), mais encore de préciser la dynamique liée au fonctionnement des espaces de circulation, et enfin évaluer la potentialité stratigraphique des couches appartenant aux phases anciennes de l'habitat.

La zone 71 est située dans la partie méridionale du site, immédiatement à l'est de la porte charretière qui marque l'entrée principale de l'oppidum (**fig. 04**). Déjà largement explorée par Y. Solier et, dans une moindre mesure par J. Campardou, cette zone d'une centaine de mètres carrés est aménagée dès la première période d'occupation du site, vers le milieu du VI^e s. av. J.- C., et connaît par la suite, au même titre que le reste de la fortification, une série de remaniements plus ou moins importants.

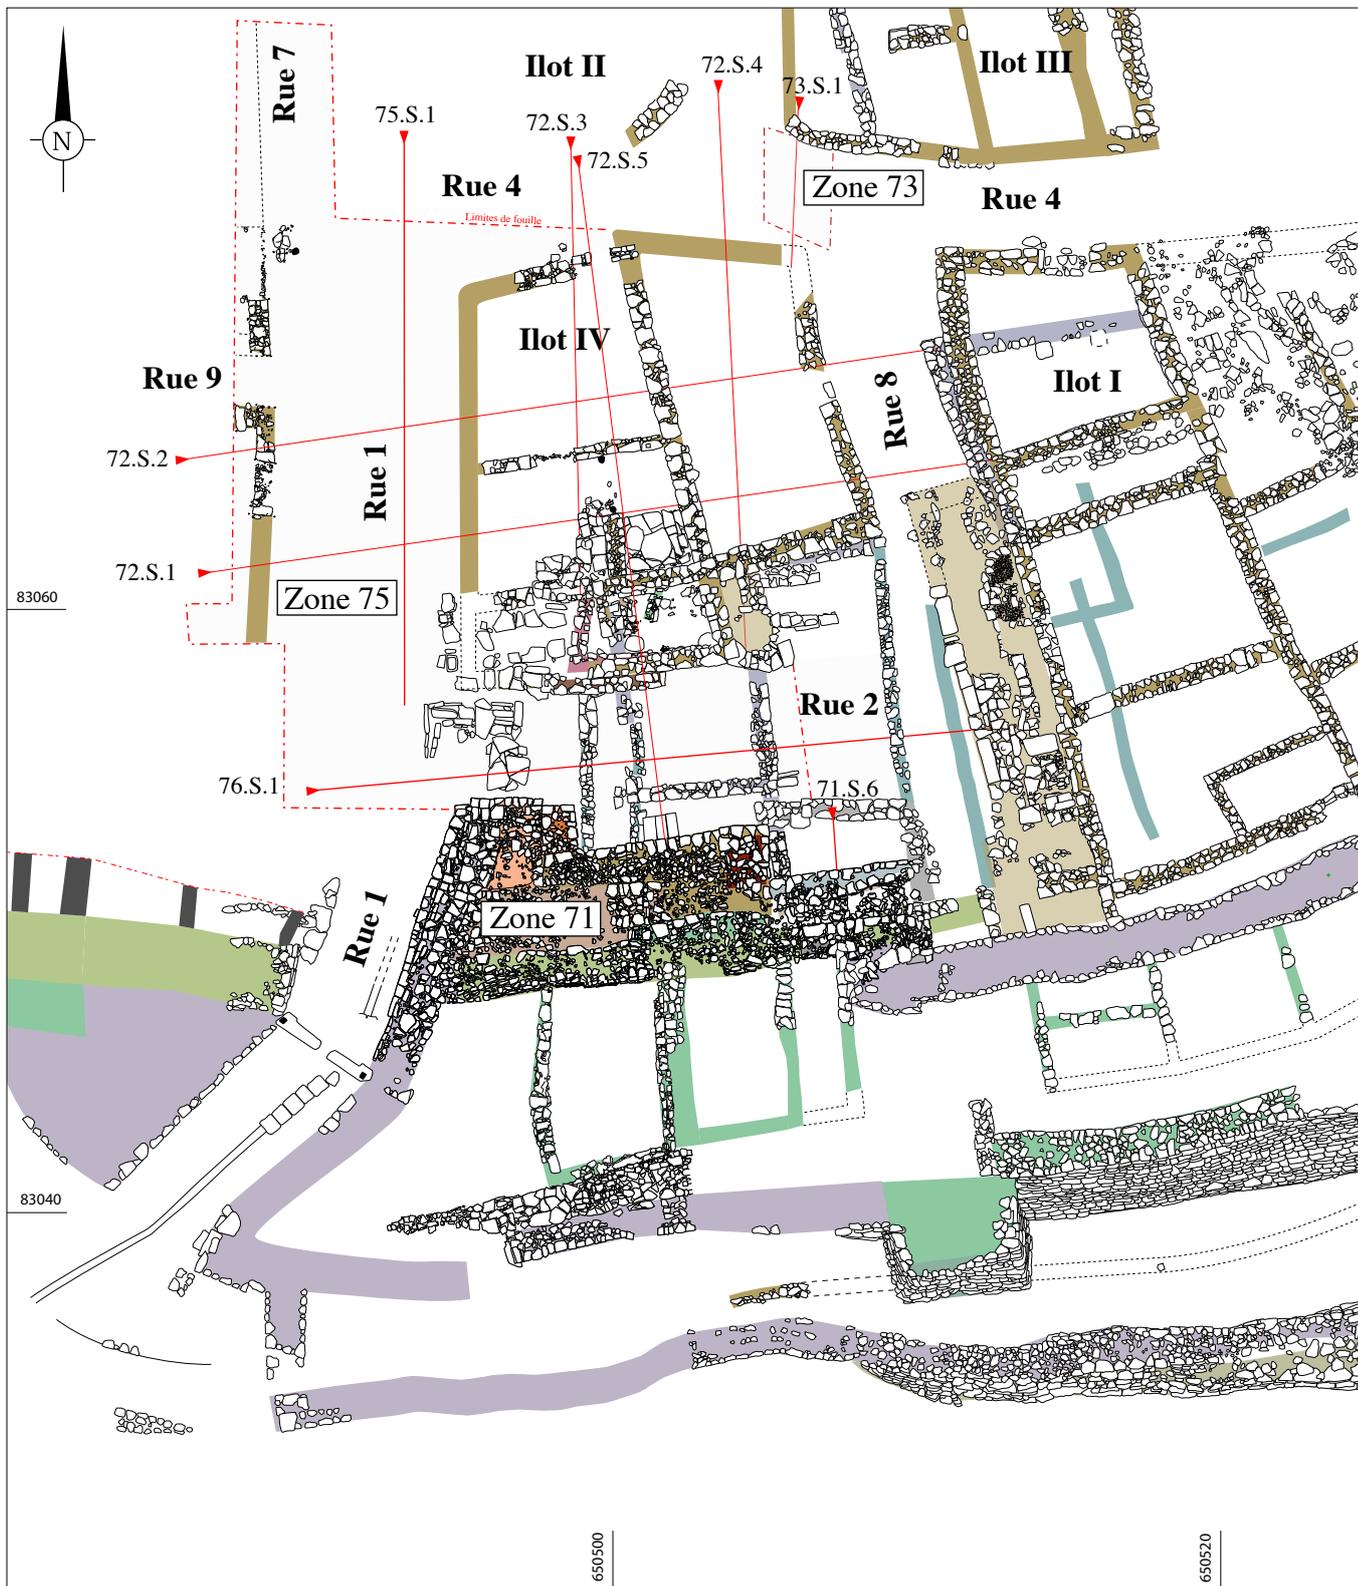
Fig. 05 : Plan de la partie méridionale du site avec implantation des coupes et des zones fouillées

La campagne de cette année s'est concentrée sur la partie septentrionale de la zone (**fig. 05**). L'objectif majeur tenait en la compréhension de la structuration de cet espace qui n'avait fait l'objet, pour l'essentiel, que d'une exploration superficielle. Il s'agissait en premier lieu de préciser la morphologie de l'enceinte « intérieure » et de son habillage monumental édifié postérieurement ; puis, en second lieu, d'appréhender tant le fonctionnement que la chronologie relative, voire absolue, de l'ensemble.

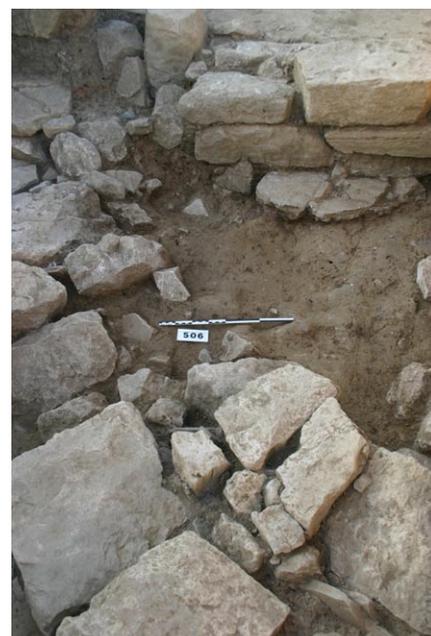
Fig. 31 : Vue de détail du mur MR73040 après décapage 73071

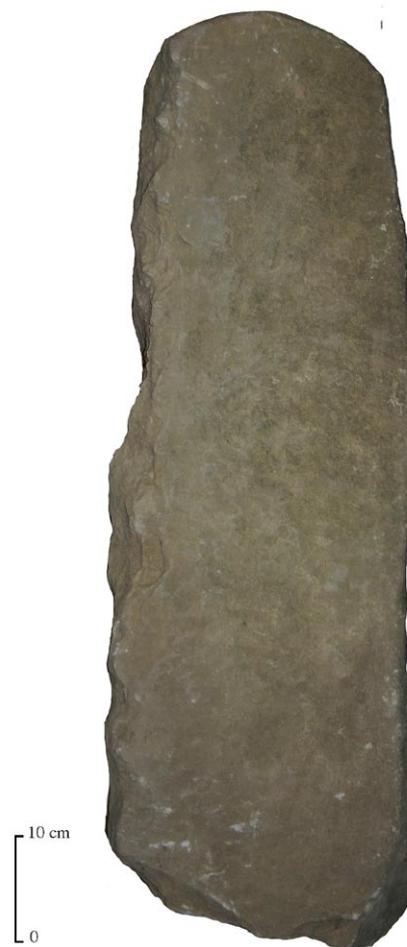
Fig. 49 : La stèle chanfreinée 72050 présente en réemploi dans le caniveau CN72051 (face avant)

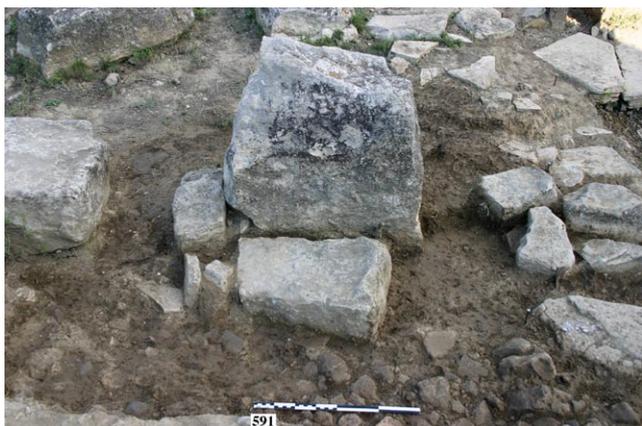
Fig. 54 : Vue de détail de la base de pilier « aux têtes coupées » SB72074, fonctionnant avec le niveau de rue empierré 75130

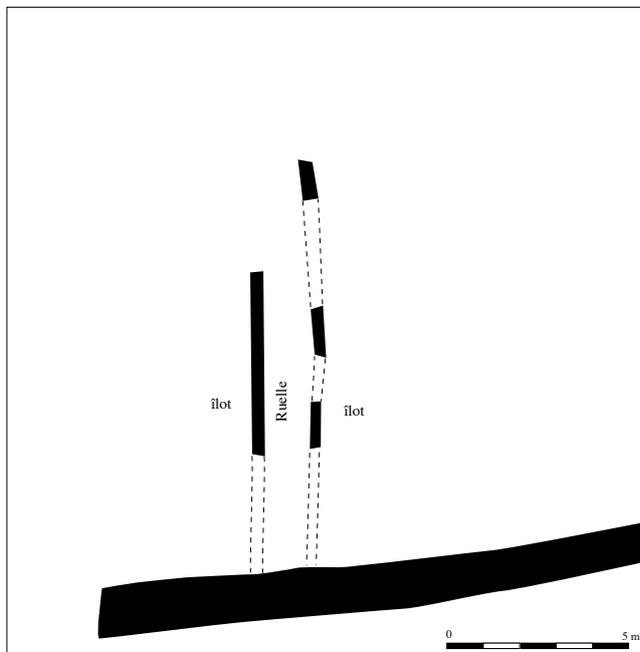
Etat 1 (seconde moitié du VIe s.-début du Ve s. ?)

Etat 2 (seconde moitié du V s. ?)

Etat 3 (première moitié du IVe s.)

Etat 4 (fin du IVe-début du IIIe s.)
