SEVILLA, LA CIUDAD Y LA RIADA DEL TAMARGUILLO (1961)

UNIVERSIDAD DE SEVILLA

Inundación y renovación urbana en Sevilla

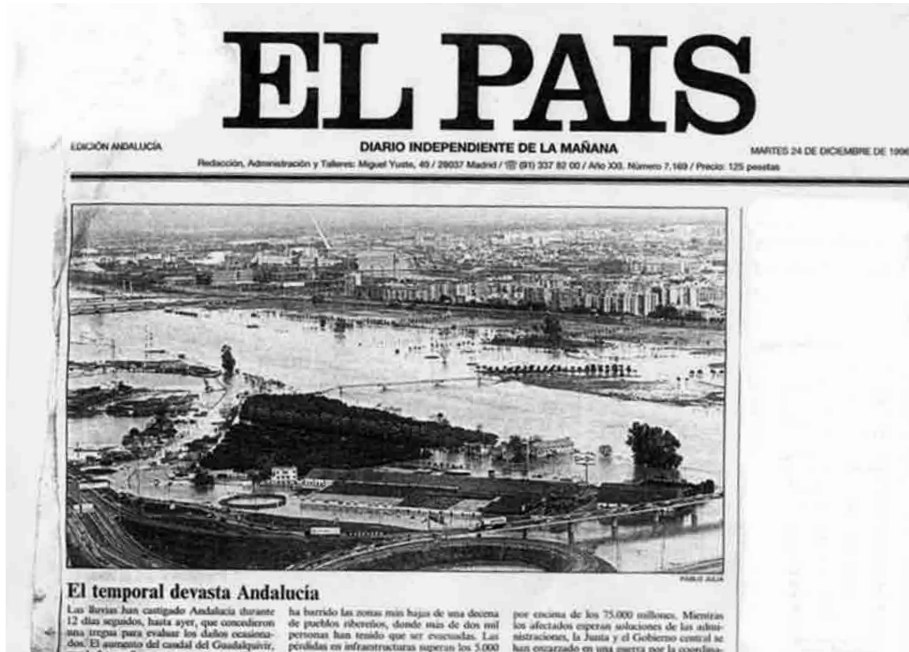
Figura 7. Efectos de la inundación de 1996 en el entorno de la ciudad de Sevilla. (Fuente: *El País*, 24/12/1996).

De ahí que fuera, a nuestro entender, la crecida del Guadalquivir en Sevilla de diciembre de 1996 y enero de 1997, la que diera la voz de alarma sobre la vulnerabilidad del sistema actual. Recordemos que se trató de una crecida de algo más de 3.500 metros cúbicos por segundo que alcanzó una altura de la lámina de agua similar a la de 1963, con algo menos de la mitad de caudal (Guerrero y Baena, 1998). En este caso, la suelta en cascada de los embalses de la cuenca media y baja del Guadalquivir, junto con la fuerte ocupación urbana de la llanura aluvial, provocó cuantiosas pérdidas en el equipamiento de las poblaciones ribereñas (fig. 7).

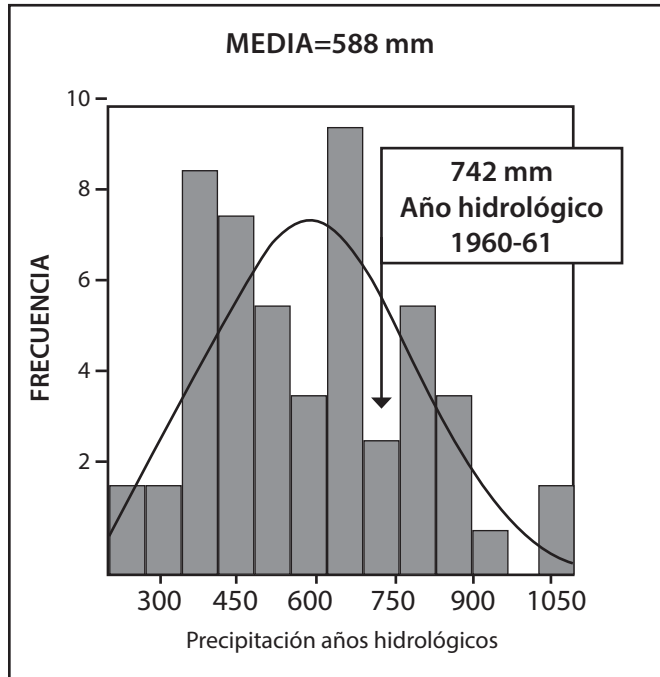
Figura 1. Histograma de frecuencias de la precipitación anual en la Serie 5790. Aparece marcado el valor correspondiente al año hidrológico 60-61. (Fuente: elaboración propia a partir de los datos de la AEMET).

El año hidrológico 1960-61 registró en Tablada una precipitación total de 742 mm, un 26% superior a la precipitación del año hidrológico medio, que se sitúa en 588 mm (fig. 1).

De la observación de esta misma figura se desprende además que los valores de precipitación correspondientes a los años hidrológicos de la serie siguen una distribución claramente bimodal, con dos modas a ambos lados de la media; esto indica que existe un grupo de años de valores muy bajos de lluvia y otro correspondiente a años muy húmedos, siendo el valor medio anual muy poco significativo de lo que realmente llueve en Sevilla.

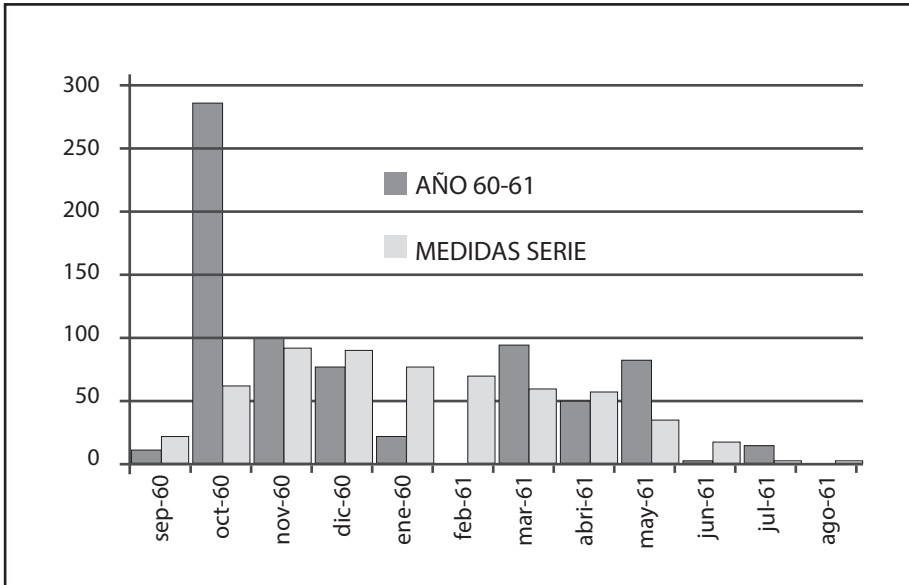
Figura 2. Distribución mensual de la precipitación en el año hidrológico 1960-61. Los datos están en mm (Fuente: elaboración propia a partir de los datos de la AEMET).

La distribución de la precipitación a lo largo del año aparece plasmada en la fig. 2. Se aprecia que la serie en este año dibuja unas precipitaciones otoñales superiores a las habituales en nuestro medio, especialmente en el mes de octubre, que registra valores excepcionalmente elevados; por el contrario, el invierno fue menos lluvioso de lo habitual en la región y la primavera y el verano se comportaron de la manera esperable, es decir, precipitaciones moderadas durante la primavera y marcada sequía estival, que se prolonga con lluvias casi nulas durante los meses de junio, julio y agosto. Ello configura al año previo a la inundación como un año lluvioso, lo que determina que el sistema de la cuenca esté en condiciones excedentarias, si bien éstas se encuentran atenuadas por la marcada sequía estival.

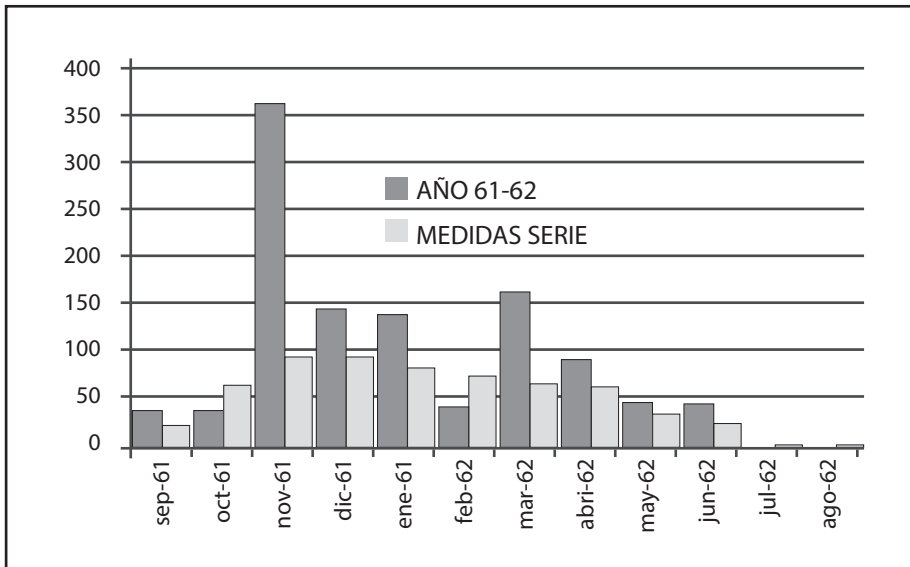
Figura 4. Distribución mensual de la precipitación en el año hidrológico 1961-62. Los datos están en mm (Fuente: elaboración propia a partir de los datos de la AEMET).

El año 1961-62 tiene una pauta de comportamiento similar al precedente, si bien ahora están más exacerbados los caracteres que antes apuntábamos: el año hidrológico registra un total de 1.081 mm, siendo el más lluvioso de la serie y un 84% más lluvioso que el año medio (fig. 3), y el peso de las precipitaciones otoñales en el conjunto anual es superior al que ya se registraba en el año 60-61 (fig. 4).

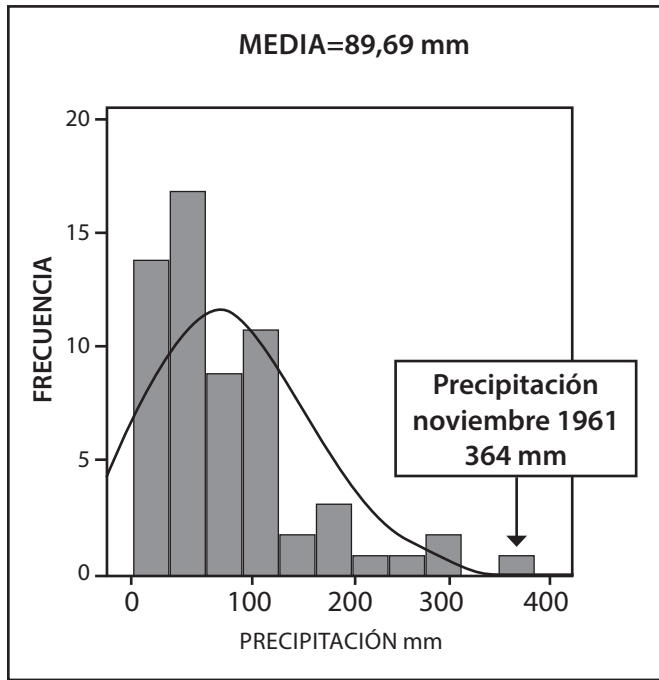
Figura 5. Histograma de frecuencias del mes de noviembre, con el valor de 1961 marcado. (Fuente: elaboración propia a partir de los datos de la AEMET).

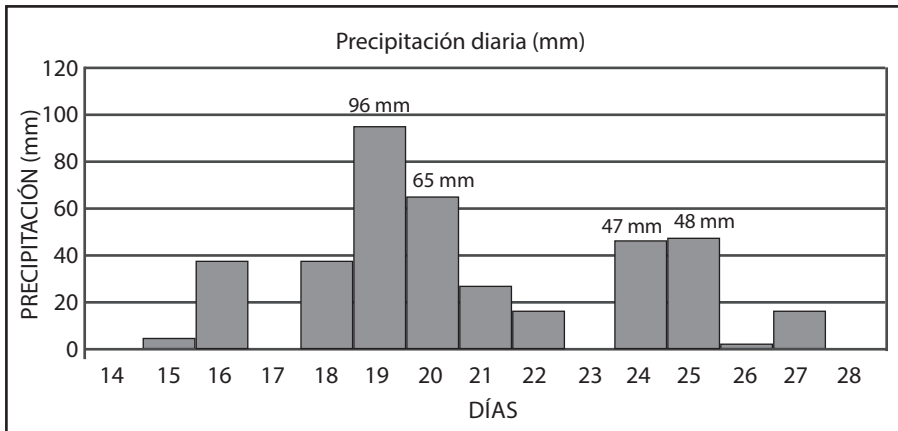
Figura 6. Distribución de la precipitación a lo largo de los episodios lluviosos del mes de noviembre de 1961. (Fuente: elaboración propia a partir de los datos de la AEMET).

En realidad, los episodios más lluviosos previos a la inundación son los conformados por los días 18 al 22 y 24 y 25 de noviembre, destacando especialmente los valores correspondientes a los días 19 y 20 (fig. 6).
