INAUGURAL - DISSERTATION  
zur  
Erlangung der Doktorwürde  
der  
Naturwissenschaftlich - Mathematischen  
Gesamtfakultät  
der Ruprecht - Karls - Universität  
Heidelberg

**Entwicklung, Bau und Alterungsstudien  
von  
Straw Tube Driftkammern  
für das  
Äußere Spurkammersystem  
von LHCb**

The Institute of Physics in Heidelberg participates in the development and construction of the Outer Tracker (OT) of LHCb at CERN. The OT is a modular system of straw tube drift chambers of up to 5 m length.

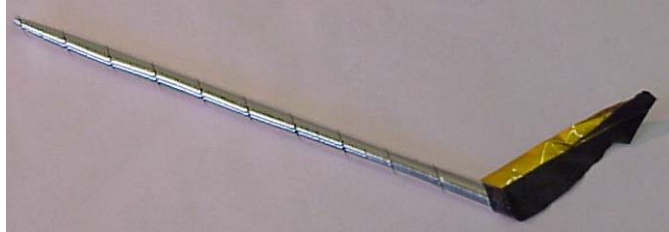
Abbildung 2.1: Die Strawtubes werden aus zwei Folien zweilagig gewickelt. Die schwarze innere Lage (Kathode) besteht aus leitfähigem Plastik (KaptonXC), die äußere aus Aluminium-Kapton-Laminat.

Die Strawtubes sind aus zwei Folien als Spiralföhrchen gewickelt (Abbildung 2.1). Die beiden Lagen werden mit nicht ausgasendem und strahlenhartem Kleber zusammen geklebt. Die innere Lage der Strawtubes dient als Kathode der Driftföhrchen. Das

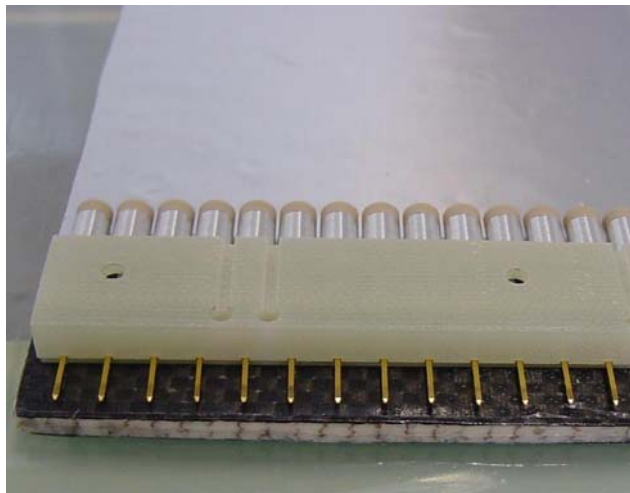
Abbildung 2.5: Die komplette Gasverteilerbox. Die Bohrungen links und rechts dienen der Zählgasversorgung der Strawtubes. Durch die Bohrungen weiter im Vordergrund wird das umhüllende Gas geleitet.

Nachdem alle Strawtubes aufgesteckt und verdrahtet sind, wird das Endstück mit der zweiten L-förmigen Leiste geschlossen. Abbildung 2.5 zeigt die geschlossene Gasverteilerbox. Durch die Bohrungen in der oberen Leiste werden Zählgas und das umhüllende Gas zugeführt, bzw. beim gegenüberliegenden Endstück abgeleitet. An die Endstücke werden Seitenwände aufgeklebt.

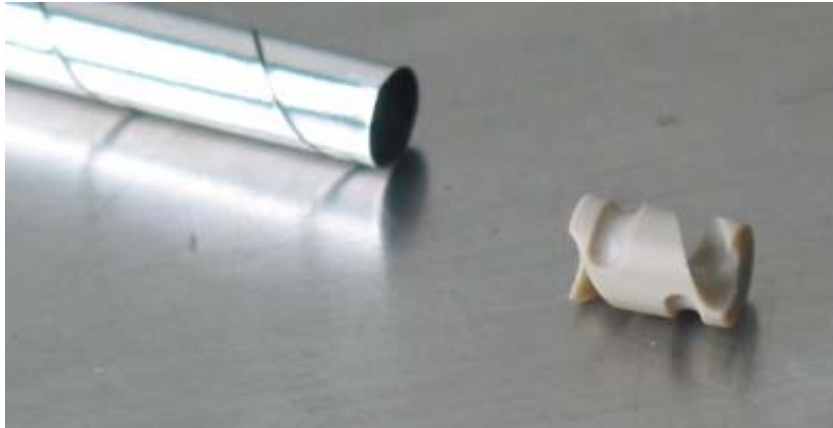
Abbildung 2.7: Mit Twistern wie diesen werden die Strawtubes bestückt. Sie halten den Anodendraht in der Mitte vom Strawtube. Ein Twister ist 7 mm lang.

Die Twister halten die Drähte mit einer Genauigkeit von 50  $\mu\text{m}$  auf Position. Der Abstand zweier Twister beträgt bei den langen Modulen 80 cm. Unter Berücksichtigung der Gravitation und der elektrostatischen Kraft, ist bei einer Drahtspannung von 70 g die Auslenkung des Drahtes aus der Mitte bei horizontaler Lage maximal 60  $\mu\text{m}$ . Die damit verbundene Änderung der elektrischen Feldstärke ist so gering, dass die Gasverstärkung um weniger als 1 % variiert [15].

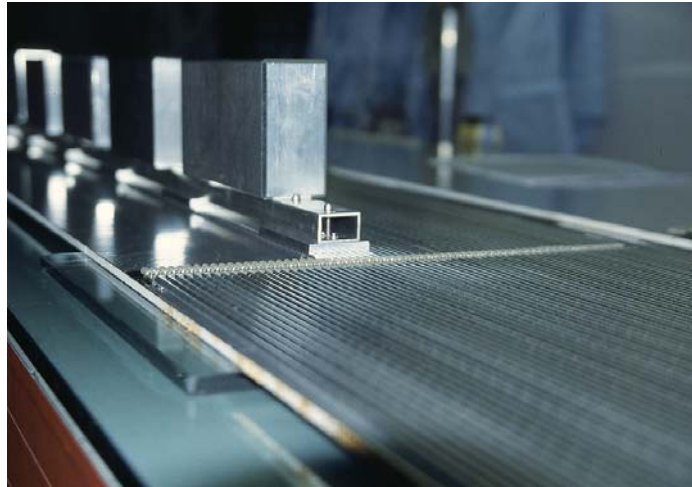
Abbildung 2.9: Aufkleben der Strawtubes auf eine Trageplatte. Immer 8 Strawtubes werden auf einmal aufgeklebt. Eine Schablonenleiste liegt mit Aluminiumblöcken beschwert auf den frisch aufgeklebten Strawtubes, damit sie positioniert bleiben bis der Kleber ausgehärtet ist.

Strawtubes sind so elastisch, dass sie ohne zu knicken auf die PEEK-Röhrchen der fest geklebten Mittel- und Endstücke gesteckt werden können. Bis der Kleber ausgehärtet ist, werden die 8 Strawtubes mit 6 Schablonen und mehreren Gewichten in Position gehalten<sup>6</sup>. Die Schablonen sind 10 cm lang und im Abstand von 17 cm an einer Leiste befestigt. Abbildung 2.9 zeigt die Schablonenleiste mit Gewichten beschwert auf frisch aufgeklebten Strawtubes.

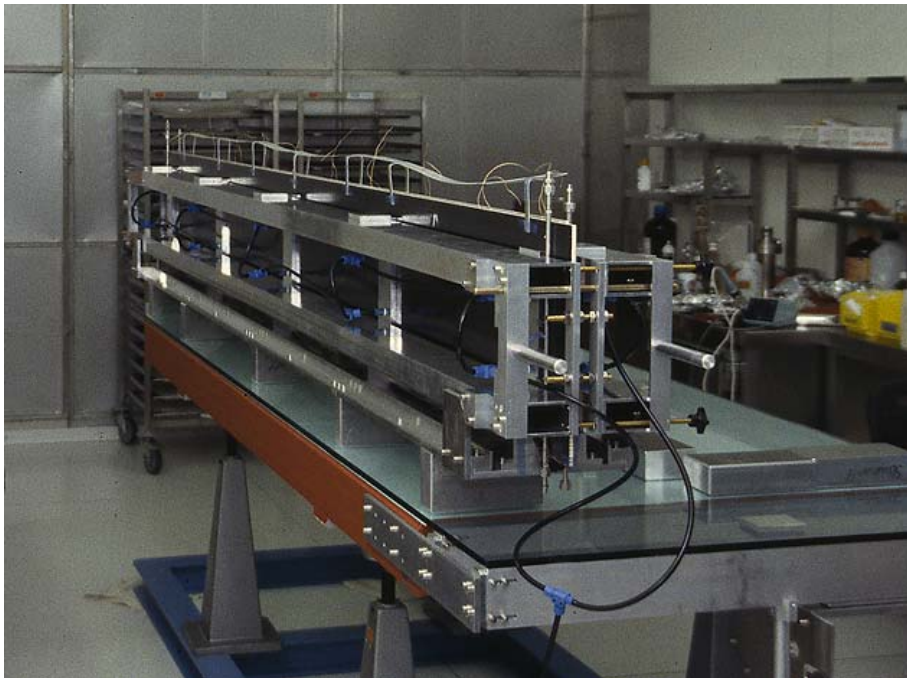
Abbildung 2.10: Das Modul mit kompletter Tragevorrichtung in seitlicher Lage. Die Seitenwand des Moduls ist noch nicht aufgeklebt. Die Kupferlitzen von den Modullagen sind durch die Löcher in der Seitenwand bereits durchgefädelt.

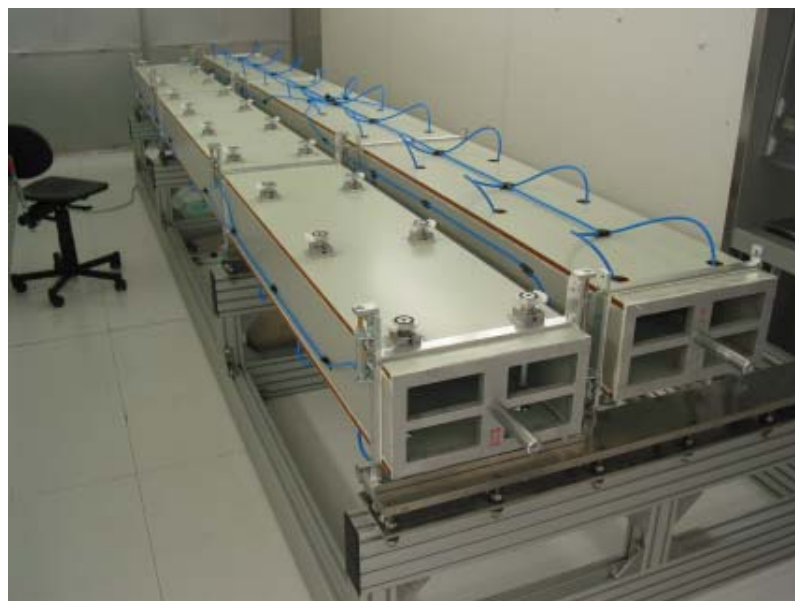
Abbildung 2.17: Zwei Tragevorrichtungen für jeweils eine Modulhälfte (aufgelegt auf festem Unterbau). Die Modulplatte wird mit zwanzig höhenverstellbaren Saugern angesaugt. Die Saugköpfe sind auf der linken Vorrichtung zu sehen. Während der gesamten Produktionsdauer bleiben die Modulplatten auf Position, auch wenn die Tragevorrichtungen umgedreht werden, wie die rechts im Bild.

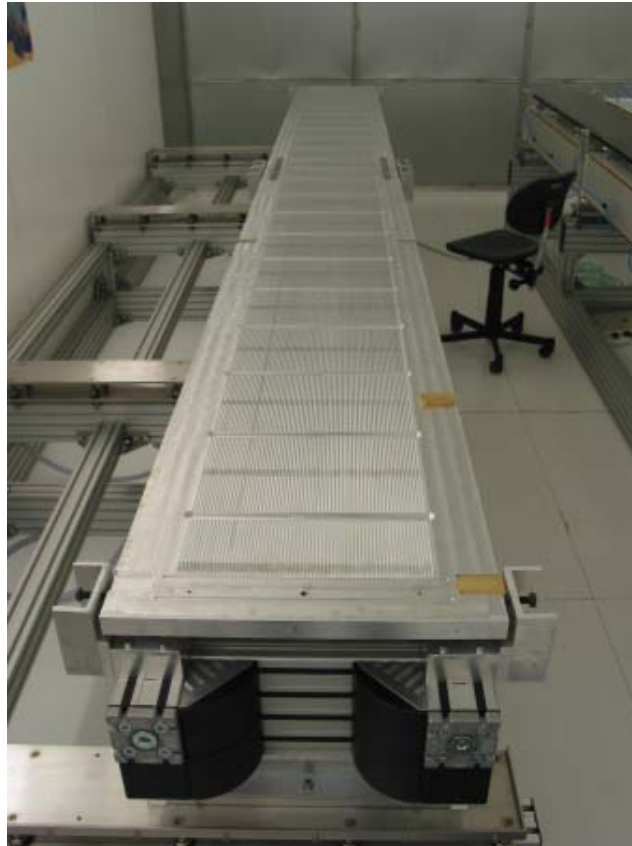
Abbildung 2.18: Das komplette Template. Es besteht aus zwei Aluminiumplatten, die fest verschraubt sind. Das Template ist exakt ausgerichtet auf einem stabilen Unterbau befestigt. Es wird während der gesamten Kammerproduktion nicht mehr bewegt. In die langen Furchen werden die Strawtubes eingelegt. In regelmäßigen Abständen werden die Strawtubes durch Löcher angesaugt, damit sie sich nicht aus den Furchen biegen. Mit Hilfe von Passbohrungen werden die HV-Platinen und die Modulplatten exakt positioniert.

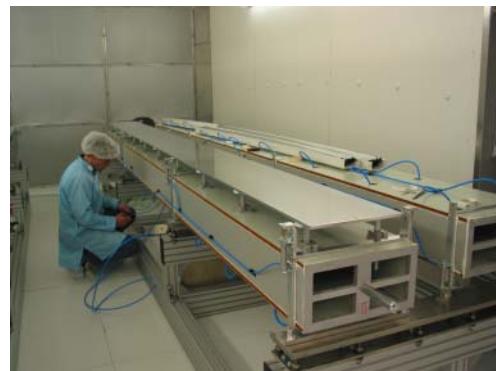
Abbildung 2.20: **Skizze links:** Die Modulplatte liegt justiert auf dem Template. Die Saugköpfe der aufgesetzten Tragevorrichtung werden auf die Platte gesenkt und arretiert. Mit einem angeschlossenen Vakuumsystem wird die Platte an die Tragevorrichtung gesaugt.

**Bild rechts:** Die Platte liegt auf der Tragevorrichtung. Sie bleibt auf ihr angesaugt, bis das Modul komplett zusammengebaut ist.

wird sie an das Template gesaugt. Deren Ebenheit überträgt sich auf die Modulplatte. Eine Tragevorrichtung wird auf das Template gestellt (Skizze in Abbildung 2.20). Die 20 höhenverstellbaren Saugköpfe werden auf die eben ausgerichtete Modulplatte gesenkt und arretiert. Statt ans Template, wird die Platte dann mit dem Vakuumsystem an die Saugköpfe gesaugt. Die Tragevorrichtung wird zusammen mit der angesaugten Platte über die Stützfüße pneumatisch angehoben und kann dann vom Template genommen werden.

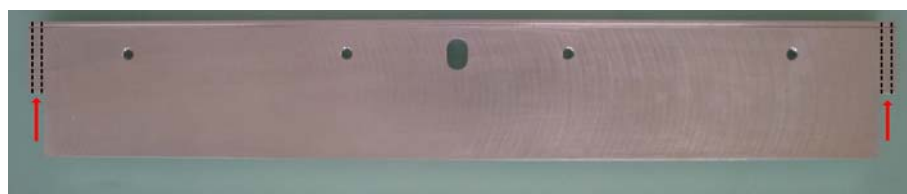
Abbildung 2.28: Zwischen die HV-Durchführungsplatinen beider Modullagen wird jeweils ein hier dargestellter Aluminiumblock geklebt. Entlang seiner Ränder hat er Durchführungen für das Zählgas (gestrichelte Linien mit roten Pfeilen markiert).

An einer Modullage werden an beiden Enden Aluminiumblöcke auf die HV-Durchführungsplatinen geklebt. Abbildung 2.28 zeigt einen solchen Block. Sie dienen als Abstandhalter zwischen den beiden Modullagen und als Endblöcke für das Modul. Ein Block erstreckt sich über die komplette Breite der Platinen. An seinen Rändern ist je eine Durchführung, durch die später das Zählgas für die Strawtubes zu- und abgeleitet wird.

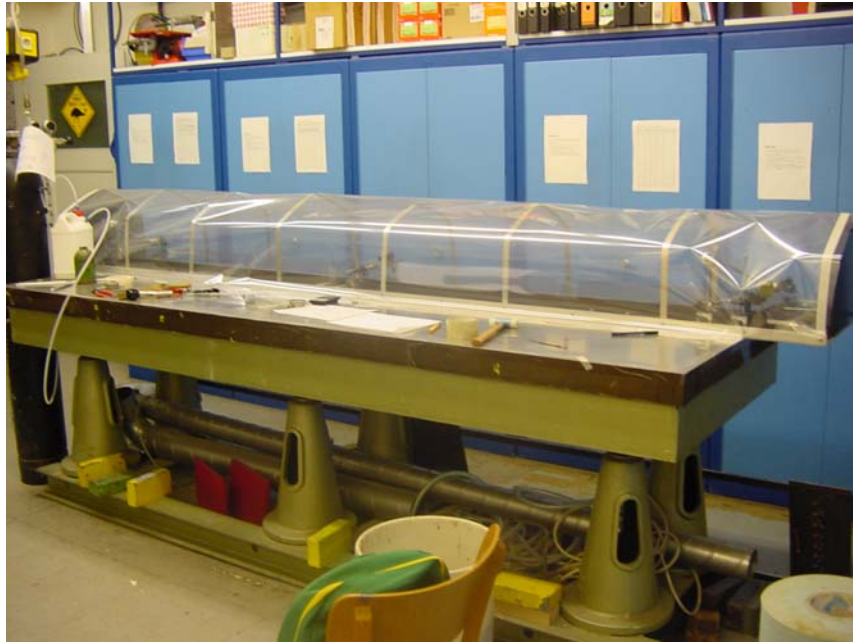
Abbildung 2.32: Die Modulbox liegt flach im Klimazelt und wird darin extremen Änderungen der Umgebungsbedingungen ausgesetzt. An den vier Ecken und in der Modulmitte werden Biegungen und Verformungen des Moduls in Abhängigkeit von Temperatur und Luftfeuchtigkeit gemessen.

In Abbildung 2.32 ist ein spezielles Klimazelt dargestellt, in dem das Modul verschiedenen Umgebungsbedingungen ausgesetzt werden kann. Die relative Luftfeuchtigkeit

kann darin zwischen 5% und 60 % variiert, die Temperatur von 20°C auf 40 °C erhöht werden. Während das Modul flach im Klimazelt liegt, wird seine Formstabilität in Abhängigkeit der Temperatur und Luftfeuchtigkeit gemessen. An seinen vier Ecken und in seiner Mitte wird gemessen, ob sich das Modul aufgrund entstehender innerer mechanischer Spannungen verformt oder verbiegt. In den Diagrammen in Abbildung 2.33 sind die Messdaten für die Modulmitte eingetragen. Die Deformationen an den Modulecken sind vernachlässigbar. Im LHCb-Experiment werden solche extremen Temperatur- und Luftfeuchtigkeitsschwankungen bei weitem nicht erwartet. Mit hoher Sicherheit kann daher eine Deformation der Module kleiner als 2 mm angenommen werden. Die Module werden im Experiment an beiden Enden befestigt und in Richtung der Strahlachse so gut in Position gehalten, dass die Teilchenspur mit der geforderten Genauigkeit in z-Richtung gemessen werden kann.

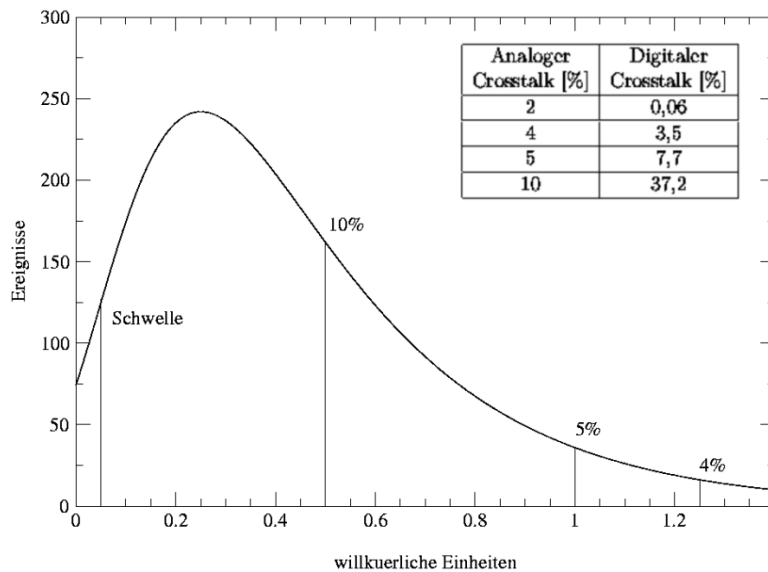
Abbildung 3.4: Die angenäherte Landauverteilung simuliert das Signalhöhenpektrum minimal ionisierender Teilchen. Die Signalhöhen, ab denen die Schwelle bei 10 %, 5% bzw. 4 % analogem Crosstalk überschritten werden, sind markiert. In der Tabelle ist der jeweils dazugehörige digitale Crosstalk eingetragen [24].

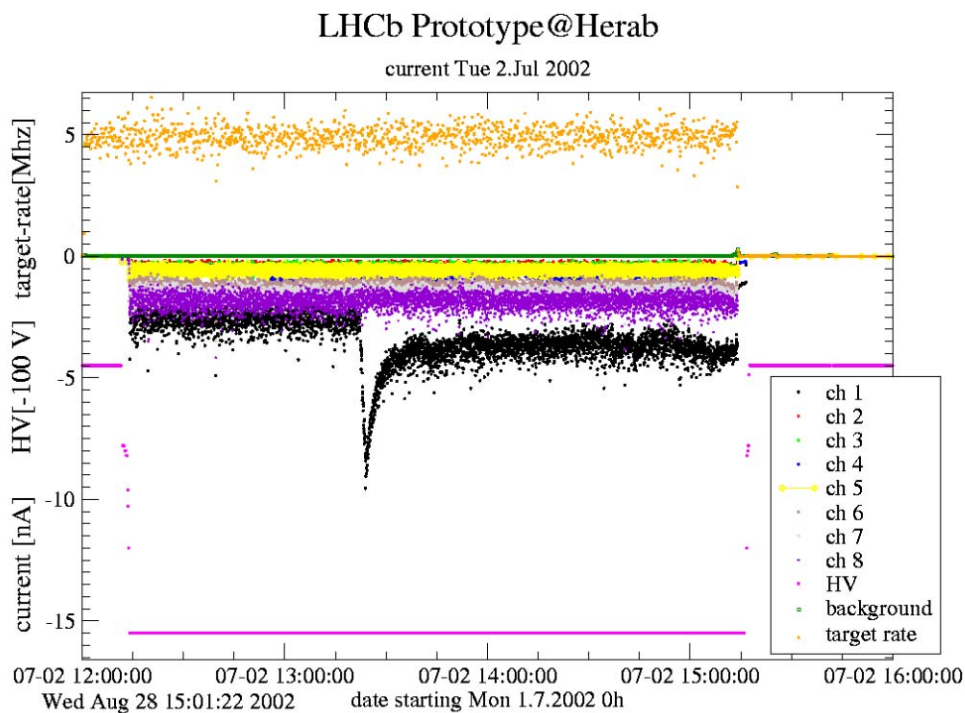
Abbildung 3.12: Wechselwirkungsrate im HERA-B-Experiment (target rate [MHz]), Betriebsspannung im Prototypen (HV [-100 V]) und die Anodenströme der einzelnen HV-Gruppen (ch 1 - ch 8 [nA]). In HV-Gruppe 1 (ch 1) war ein auffälliges Ereignis. [53]

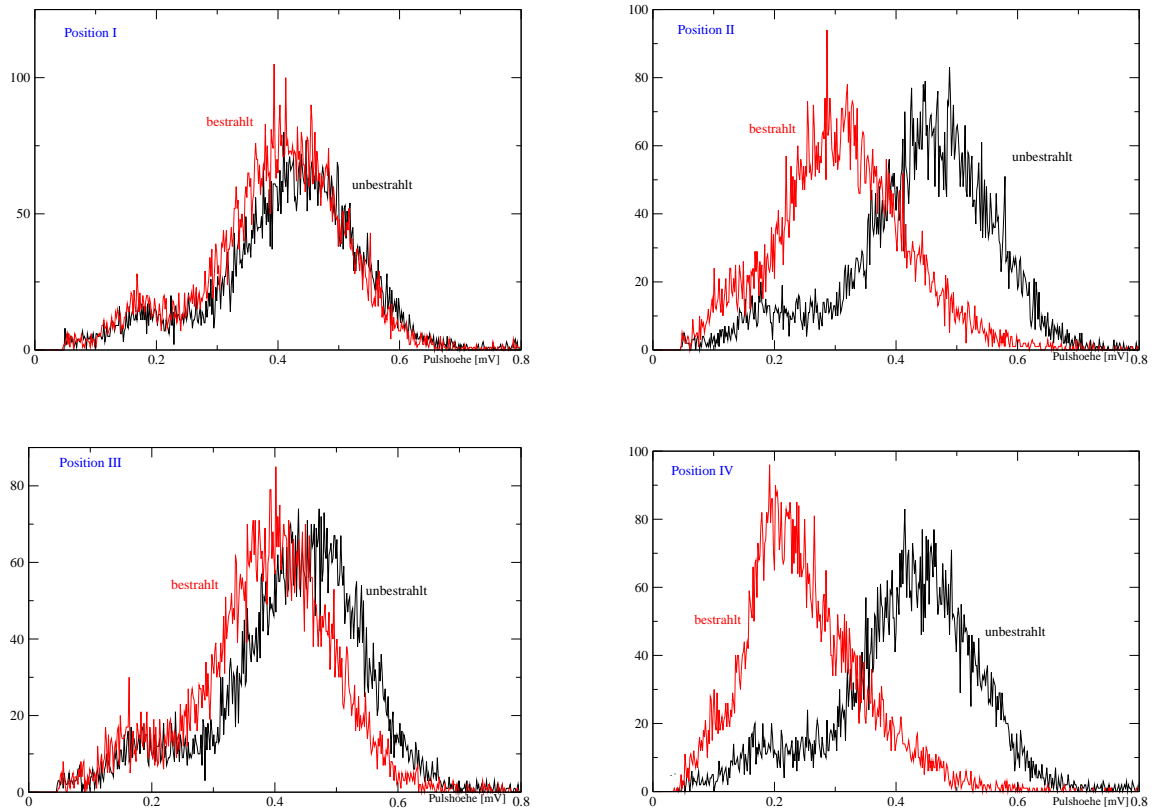
Abbildung 4.2: Die Pulshöhenspektren einer  $\text{Fe}^{55}$ -Quelle wurden jeweils an einem bestrahlten und einem unbestrahlten Strawtube aufgenommen. Von links oben nach rechts unten:

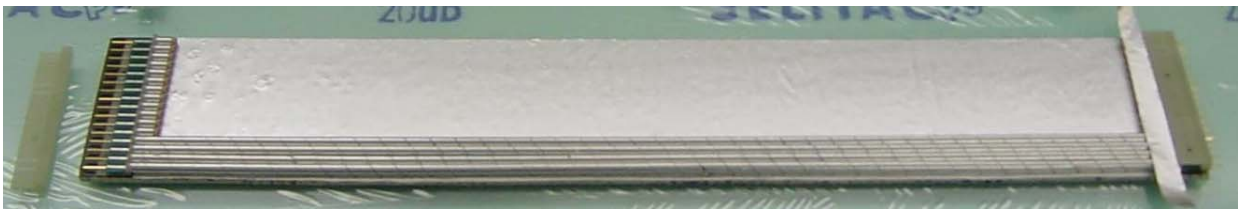
Abbildung 4.3: Das offene Testmodul während der Produktion. Die Gasverteilerbox links ist noch offen. Man erkennt die Platine, an der die Anodendrähte festgelötet werden.

Ein Testmodul besteht aus 16 Aluminium-KaptonXC-Strawtubes. Sie sind jeweils 50 cm lang. 3,5 cm aus ihrer Mitte versetzt befindet sich jeweils ein Drahtpositionierer. Die Strawtubes sind auf einer aluminiumbeschichteten CFK-Platte mit innerer Wabenstruktur aufgeklebt. An beiden Enden sind die Strawtubes auf den Endhülsen der Gasverteilerbox aufgesteckt (Abbildung 4.3 und 2.5). Als Deckel dient eine weitere

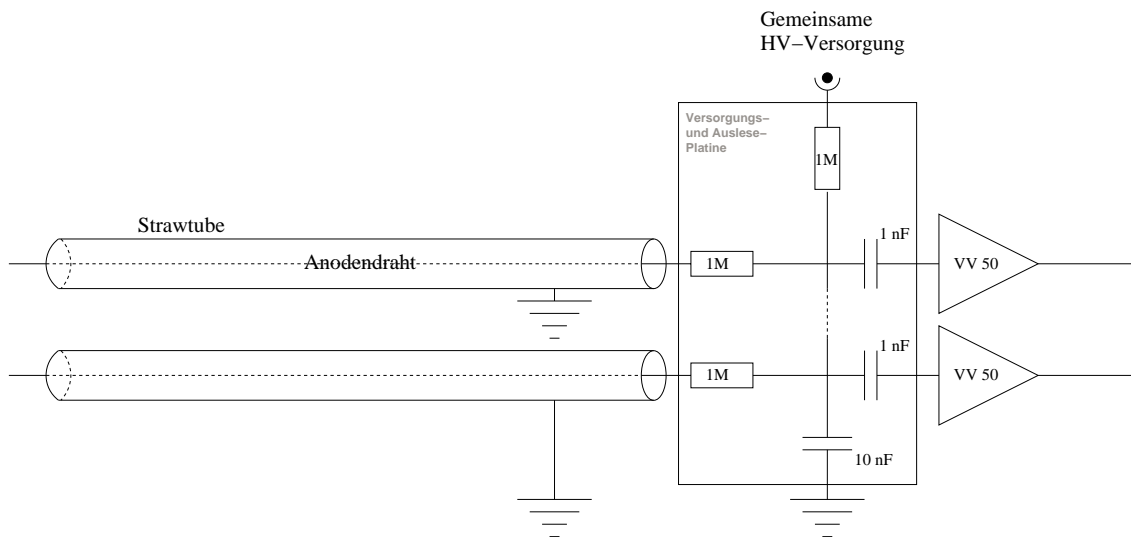
Abbildung 4.6: Schema der HV-Versorgung und Signalauslese der Kanäle.

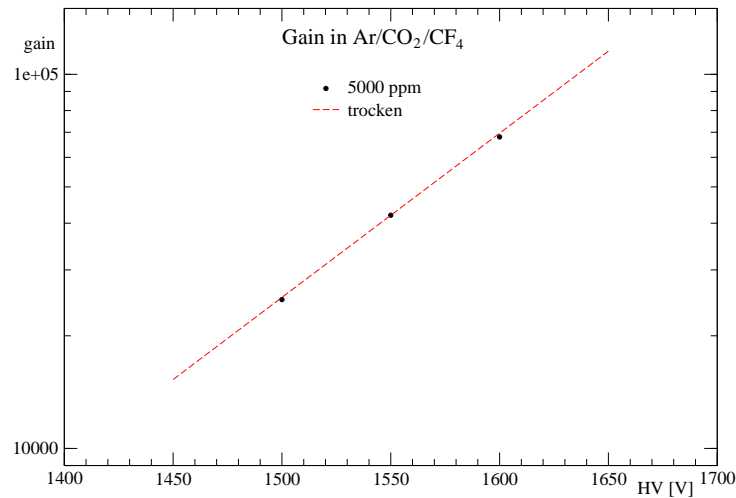
Abbildung 6.1: Die Gasverstärkung in  $\text{Ar}/\text{CO}_2/\text{CF}_4$  (75:10:15). Eingetragen sind die im feuchten Zählgas gemessenen Werte und (gestrichelt) der Verlauf der Gasverstärkung im trockenen Zählgas nach [16].

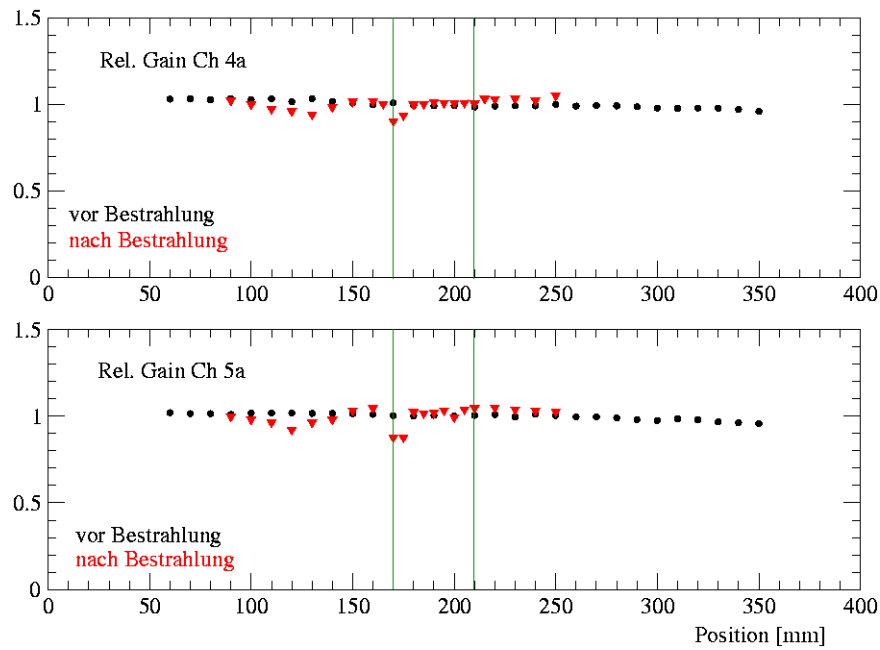
Abbildung 6.14: Die relative Gasverstärkung entlang der bestrahlten Straw-tubes bei 500 ppm Wasser in  $\text{Ar}/\text{CO}_2$ , vor und nach der Bestrahlung. Die bestrahlte Region entlang der Kanäle erstreckt sich über 4 cm von Position 170 bis 210 und ist durch die Linien markiert. Position 0 entspricht dem unteren, Position 400 dem oberen Ende des Moduls. Die Gasflussrichtung war in Richtung Position 400.

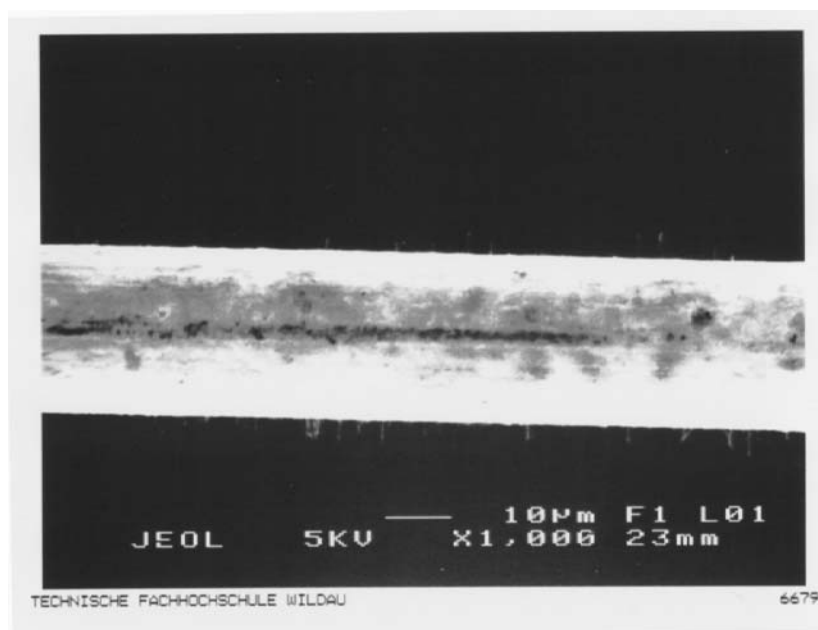
Abbildung 6.15: Bestrahlte Stelle vom Anodendraht aus Kanal 5a (betrieben in Ar/CO<sub>2</sub> mit 500 ppm Wasser) mit dem REM betrachtet. Neben den dunklen Flecken, die auf allen Drähten dieser Kammer zu beobachten sind, wurden auch *Whiskers* gefunden. Auf der Drahtoberfläche wurden Kohlen- und Sauerstoff nachgewiesen.

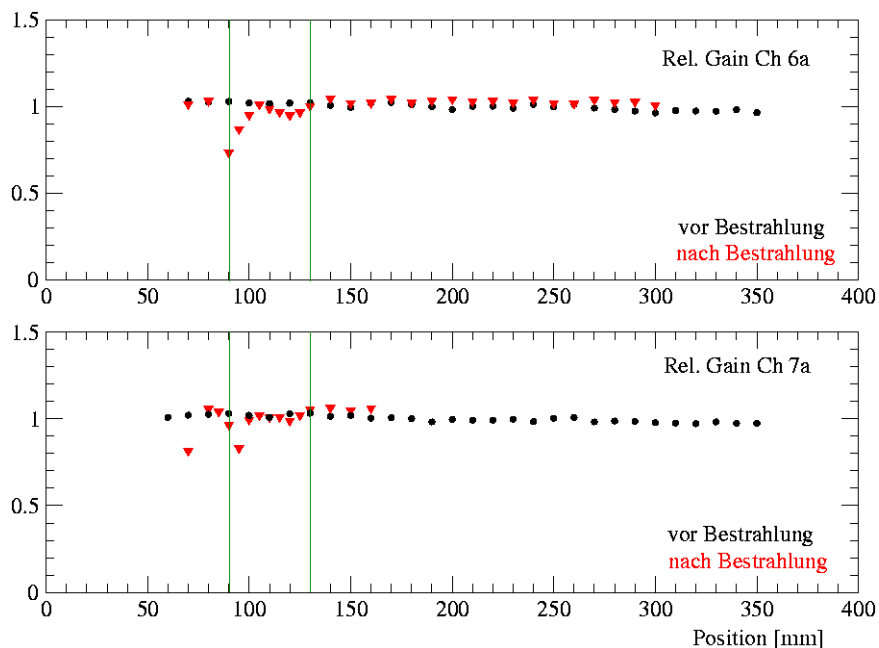
Abbildung 6.18: Die relative Gasverstärkung entlang der bestrahlten Strawtubes bei 3500 ppm Wasser in Ar/CO<sub>2</sub>, vor und nach der Bestrahlung. Die bestrahlte Region entlang der Kanäle erstreckt sich über 4 cm von Position 90 bis 130 und ist durch die Linien markiert. Position 0 entspricht dem unteren, Position 400 dem oberen Ende des Moduls. Die Gasflussrichtung war in Richtung Position 400.

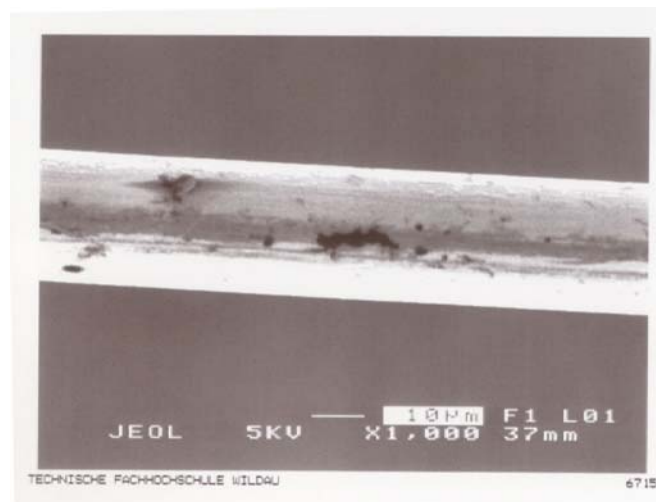
Abbildung 6.23: Bestrahlter Drahtabschnitt betrieben in trockenem Ar/CO<sub>2</sub>/CF<sub>4</sub>. Entlang der bestrahlten Region erkennt man schwarze Flecken, in denen Kohlenstoff nachgewiesen wurde.

kennen, in denen durch EDS-Analyse Kohlenstoff nachgewiesen wurde. Darüber hinaus wurden keine Hinweise auf Alterungseffekte oder Beschädigungen am bestrahlten Draht gefunden.

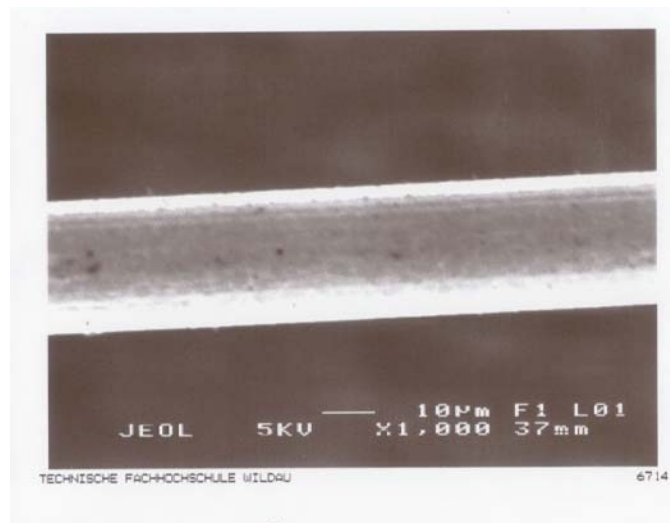
Abbildung 6.24: Ein unbestrahlter Drahtabschnitt (Kanal 1b, Position 320) betrieben in trockenem  $\text{Ar}/\text{CO}_2/\text{CF}_4$ . Es ist kein Unterschied zu einem neuen Draht erkennbar.

Abbildung 6.24 zeigt einen unbestrahlten Abschnitt vom Anodendraht aus Kanal 1b.

Es wurde kein Unterschied zu einem neuen Draht festgestellt (vgl. Abb. 4.11).

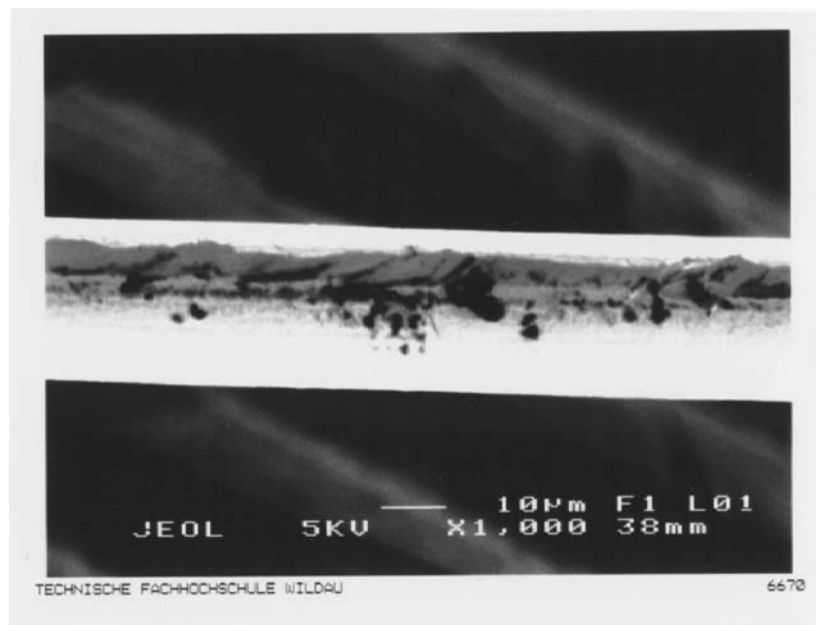
Abbildung 6.33: Bestrahlter Drahtabschnitt aus Kanal 5b, betrieben in  $\text{Ar}/\text{CO}_2/\text{CF}_4$  mit 3500 ppm Wasser. In den schwarzen Streifen waren z.T. Vertiefungen in der Oberfläche zu erkennen. Darin wurde ein erhöhter Wolframanteil nachgewiesen.

Abbildung 6.33 zeigt einen bestrahlten Drahtabschnitt aus Kanal 5b. Auf dem Draht ist außer den dunklen Flecken ein länglicher, schwarzer Streifen zu sehen. Unter dem REM waren im Streifen z.T. Vertiefungen in der Drahtoberfläche zu erkennen. Durch EDS-Analyse wurde in einer Vertiefung ein erhöhter Wolframanteil nachgewiesen. Offensichtlich wurde die Goldschicht des Drahtes beschädigt.

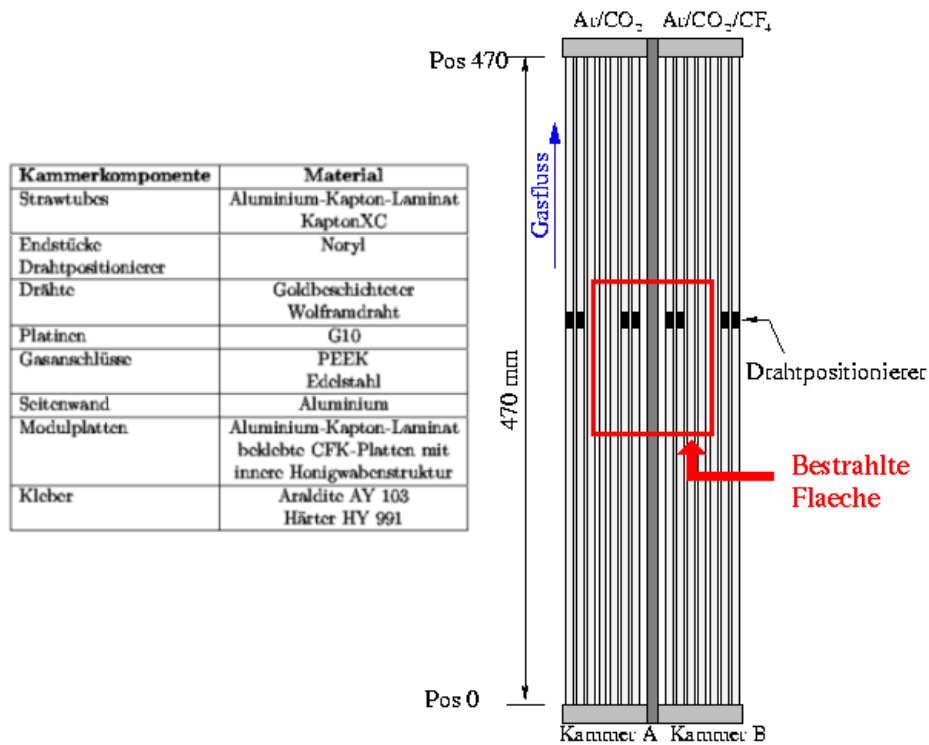
Abbildung 7.1: Skizze vom zweiten Doppelkammermodul. Es besteht aus zwei getrennten Kammern (Kammer A und Kammer B). Die Strawtubes im Modul sind 470 mm lang. 4 Strawtubes pro Kammer besitzen bei Position 280 mm einen Drahtpositionierer. Eine Kammer hat ein Volumen von  $V \approx 140 \text{ ml}$ .

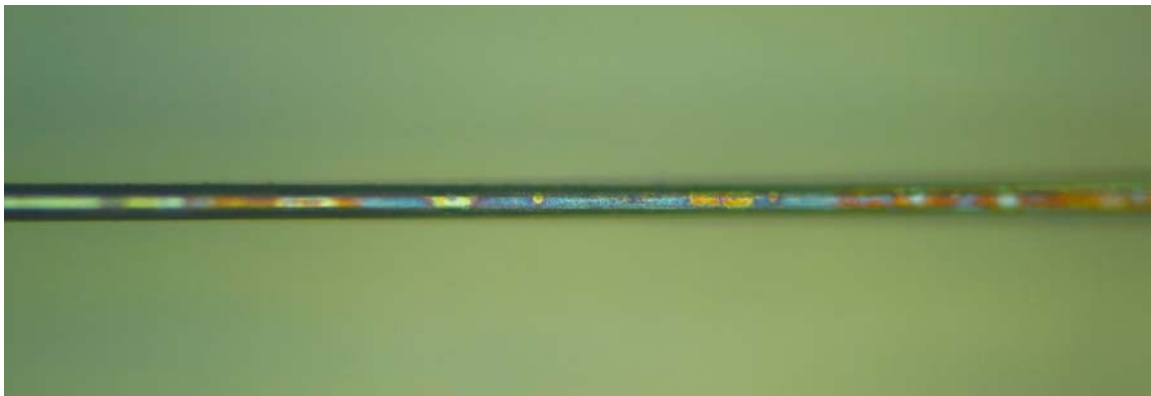
Abbildung 7.18: Bestrahlter Bereich des Anodendrahtes aus Kanal 3b. Die Verfärbungen auf der Drahtoberfläche sind charakteristisch für die bestrahlten Anodendrähte aus Doppelkammer 3.

Nach der Bestrahlung wurden beide Kammern der Doppelkammer 2 geöffnet und die Anodendrähte freigelegt. Mit bloßem Auge waren Verfärbungen des Drahtes im bestrahlten Bereich zu sehen. Selbst unter dem Lichtmikroskop war aber nicht zu erkennen, ob die Goldoberfläche angegriffen wurde, oder ob sich auf ihr Ablagerungen bildeten. So starke Ablagerungen wie auf manchen Drähten der Doppelkammer 2 wurden auf keinem Draht der Doppelkammer 3 gefunden. Abbildung 7.18 zeigt einen bestrahlten Bereich des Anodendrahtes von Kanal 3b mit dem Lichtmikroskop betrachtet.
