# ПАСПОРТ

I. НАИМЕНОВАНИЕ ПАМЯТНИКА Барковъ Францъ и Лавра

УЧЕТНАЯ КАРТОЧКА  
Церковь Фрола И ЛАВРА

*Черково Фиора и Лавра*

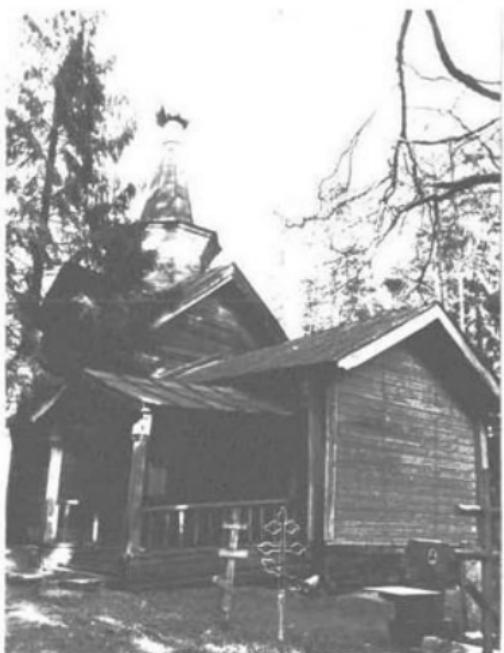
Фото или схематический план

Расположена на краю деревни среди кладбищенской рощи.

Имеет двухосную композицию. Разноширокая и разновысокая. Объем трапециевидной прямоугольный покрыт двускатной крышей, примыкает к равному зму по ширине храмовому объему, покрытому крестовой крышей с треугольными фронтонами, по центру крыши-восьмеричек, завершенный небольшим шатром. Объем алтаря уже остальных помещений, ниже храмовой части и покрыт двускатной крышей. На северном и южном фасадах храмовой части по два окна, расположенных в двух ярусах. Потолок храмовой части выше потолка в других помещениях. Стены бревенчатые, рублены "в обло", снаружи обшиты тесом. Крыши-слеговые, крыты железом. Основные габариты: 5,9 x 14,9 м.

Одна из старейших церквей Карелии с оригинальным завершением храмовой части.
