石川県珠洲市若山町に出現した上下変位を伴う線状の地表変状（速報）

吉田 一希（地理情報解析研究室）

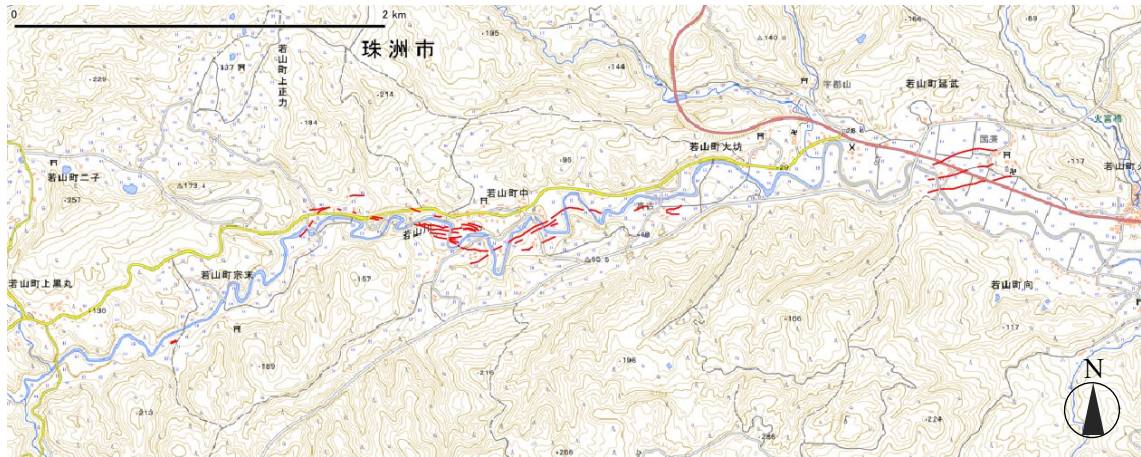
図1 線状の地表変状の分布（赤線）

若山川沿いの谷底平野において、数条が並行する線状の地表変状（**図1**）と、その間に分布する隆起地帯（全長約4km（西部分の長さ3.5km、東部分の長さ0.5km）、幅100-200m）（**図2**）が認められた。線状の地表変状の走向は大局的にはENE-WSWを示すが、中央部（若山町宗末地区～中地区）の区間では主にESE-WNWを示す。いずれも上下変位が卓越し、水平変位は明瞭には確認できなかった。

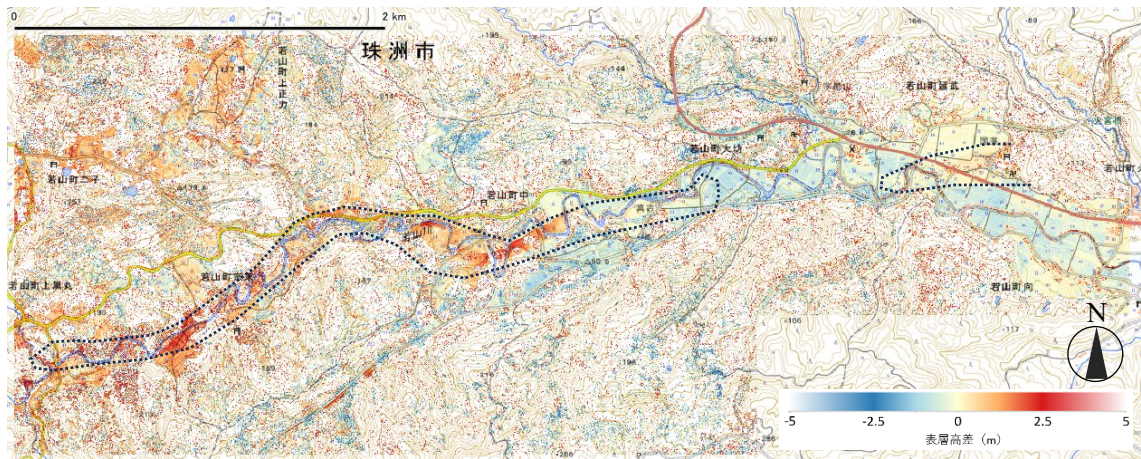
図2 地震前後の表層高差及び隆起地帯（点線範囲）の分布

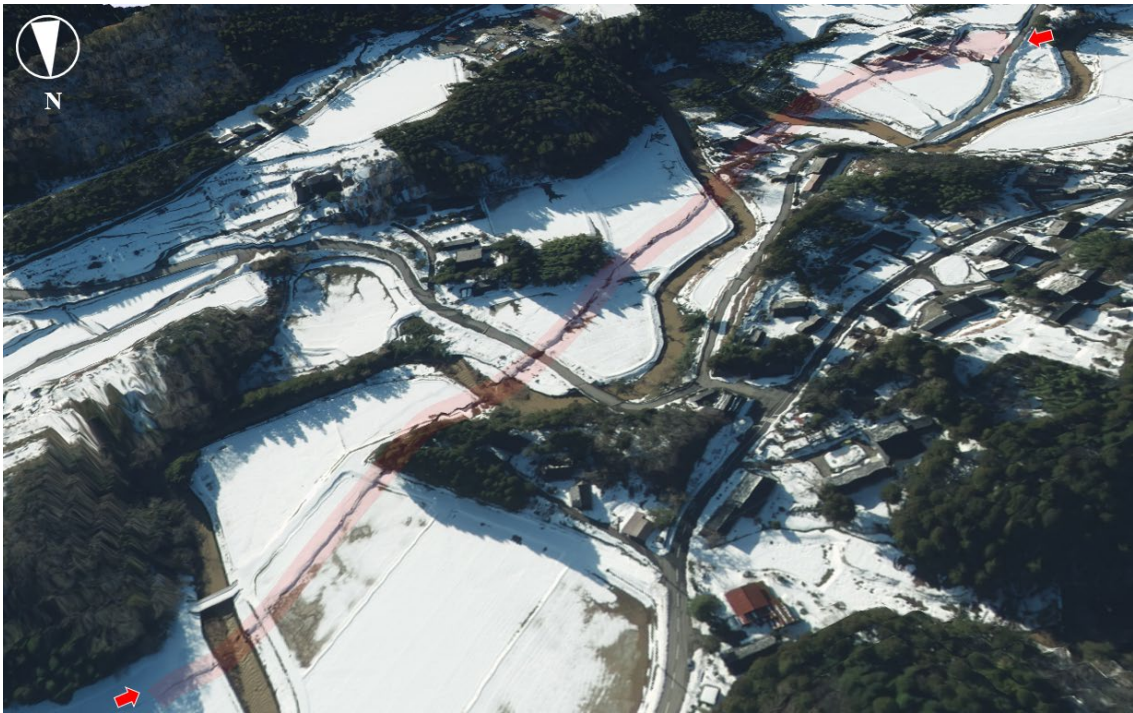
図3 3Dモデルでみた若山町中地区における線状の地表変状（赤線）

若山町中地区では、最大上下変位約2.2m（南上がり）（※1）を示す崖が出現した（**図3**、**図4**、**図5**）。崖は水田・道路・河川等を上下変位させ、河川の下流側に崖が生じた北側では河川水が滞留し川幅が広がっている（**図5**）。隆起地帯上を南北に走る道路では、アスファルトのめくれ上がりが2か所認められたことから、隆起地帯では南北方向の圧縮が生じたと推測される（**図6**）。
