## 定期検査中の 6 号機使用済燃料プールにおける異物の発見および回収について

6号機 使用済燃料プールにおいて回収された異物

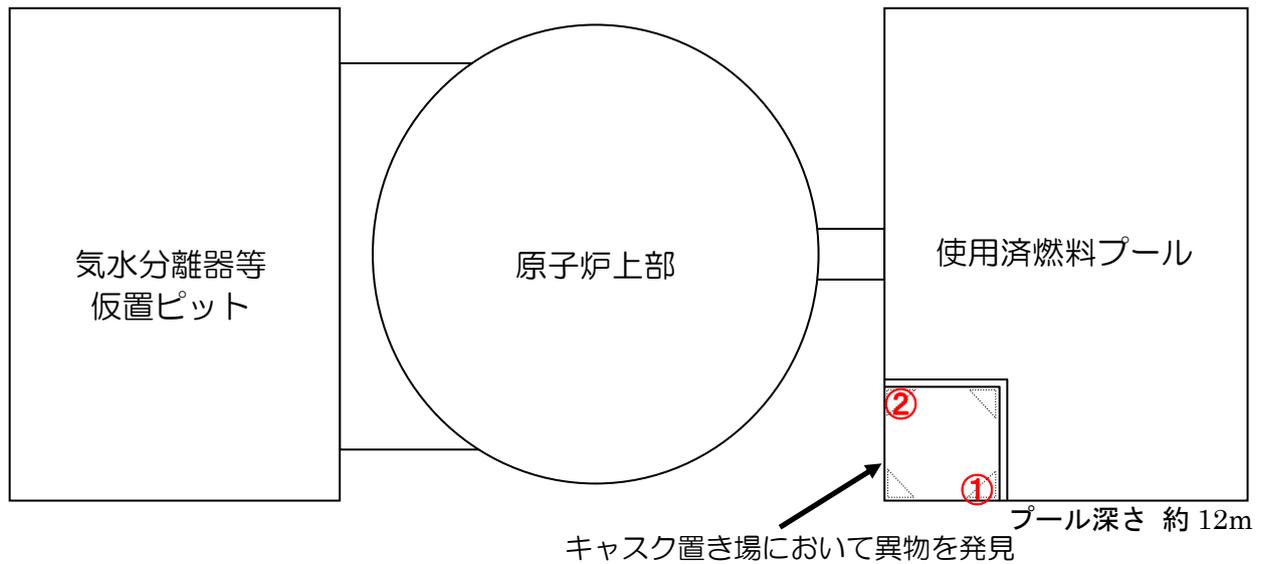
原子炉建屋6階平面図

平成 22 年 11 月 1 日午後 2 時 20 分頃、定期検査で停止中の 6 号機（沸騰水型、定格出力 110 万キロワット）の使用済燃料プールにおいて、次回定期検査の準備作業のため、当社社員が水中カメラでキャスク\*置き場周辺を確認していたところ、キャスク置き場の底にボルト 1 本および板状の異物らしきもの 1 枚を発見しました。

キャスク置き場は使用済燃料プール内で区画された部屋になっており、確認されたボルト等が移動する可能性がないことから、使用済燃料等への影響はないものと考えています。
