平成 23 年 2 月 17 日

定期検査中の 5 号機圧力抑制室内における異物の確認および回収について

福島第一原子力発電所 5号機 圧力抑制室内における金属板の確認・回収について

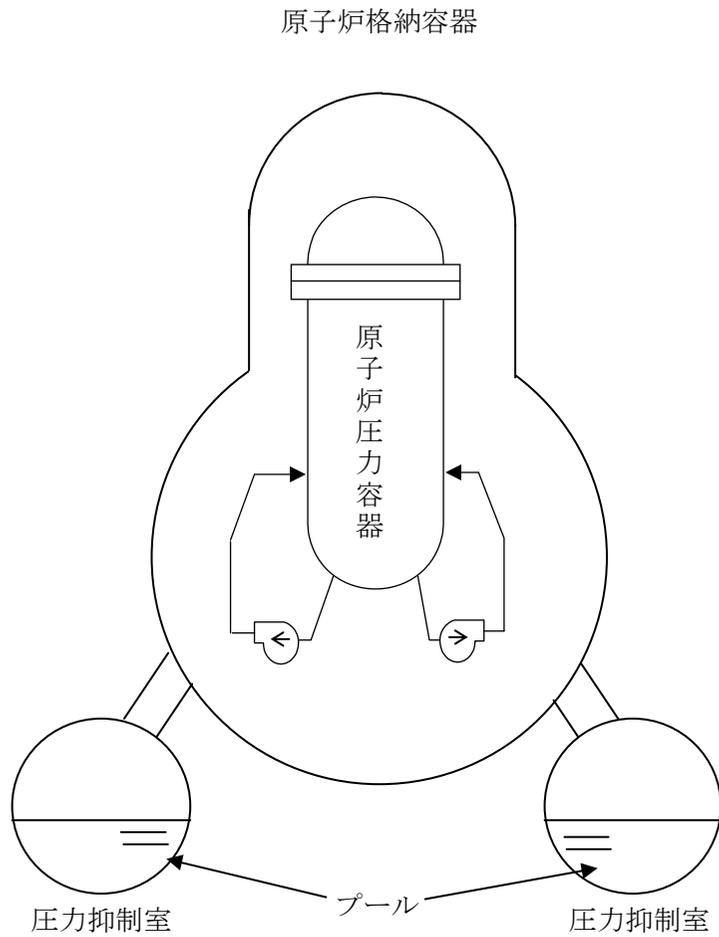
原子炉圧力容器および原子炉格納容器断面概略図

平成 23 年 2 月 16 日午前 10 時 20 分頃、定期検査で停止中の 5 号機の圧力抑制室内にあるプールにおいて、クラッド（鉄さび等の金属不純物）回収作業を行っていたところ、協力企業作業員がプールの底に異物らしきもの 1 個を発見し、午後 0 時頃、掴み治具で回収しました。

その後、当該回収物を確認した結果、金属板（縦約 1.5cm、横約 5 cm、厚さ約 1mm）であることを確認しました。

金属板が混入した原因を調査します。
