**COMISION INTERINSTITUCIONAL PARA ANALIZAR EL FENOMENO
DE AGRIETAMIENTO DE PAREDES EN ALGUNAS CASAS
ADYACENTES AL PROYECTO MINERO MARLIN I, SAN MARCOS.
JULIO 2010.**

**SEGUNDA PARTE
ASPECTOS GEOLÓGICOS**

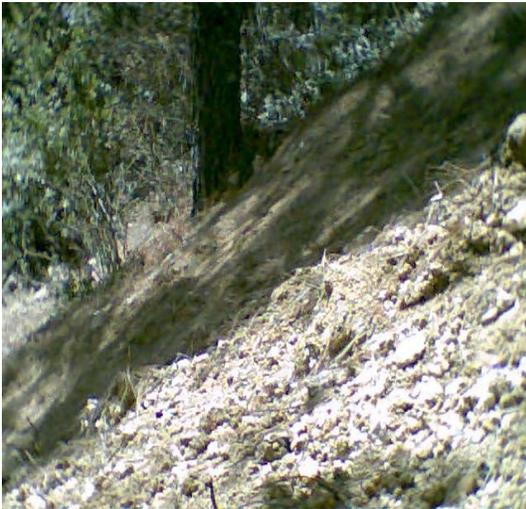
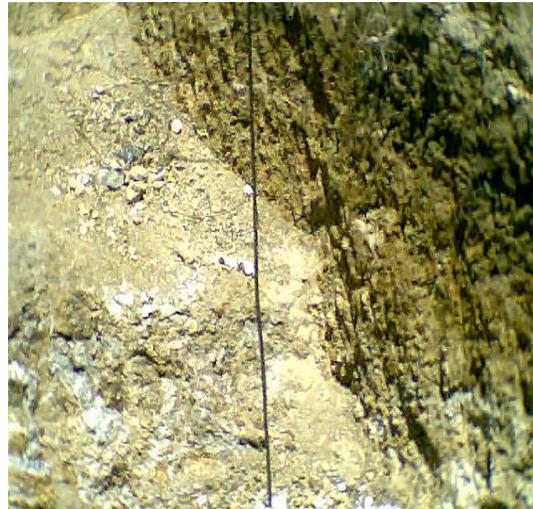
Con la saturación del suelo puede generarse la expansión del mismo, provocando un empuje hidrostático que al desecarse se genera una contracción del suelo y éste al permanecer por debajo de una cimentación puede presentar comportamientos diferenciales, cuya manifestación es a través de grietas o pérdida de la verticalidad en paredes generando grietas, rajaduras y hundimientos en pisos y cimentaciones de las construcciones.

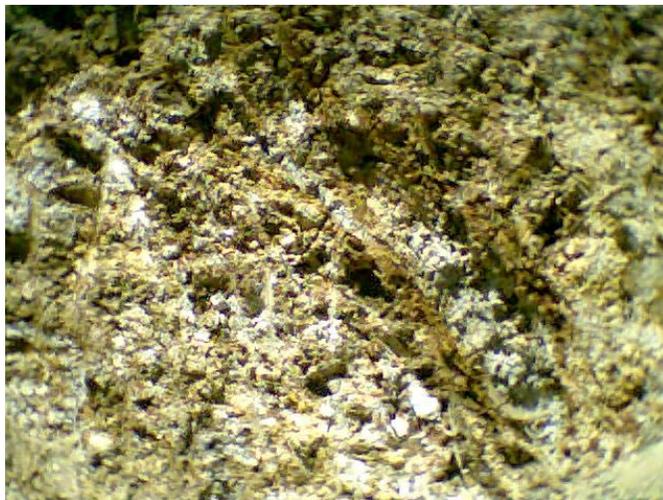
Las casas del área de Agel están asentadas en un estrato de toba volcánica, superficialmente disgregada y la poca profundidad de las cimentaciones se asienta en una capa que muestra características de un suelo intemperizado, meteorizado y con presencia de humedad éste adquiere características pastosa y plástica, deformable y situados en la cresta o lomo de montaña que constituye un parte aguas de un pequeña cuenca hidrográfica.

Este material edáfico y acuífero únicamente contiene humedad hasta el nivel de saturación, sólo en los meses con mayor aporte de lluvia, ya que fuera de este período, la humedad es perdida paulatinamente y por tanto, parte del suelo experimenta contracciones por asentamientos en el espacio poroso.
