COMANDO DA AERONÁUTICA
CENTRO DE INVESTIGAÇÃO E PREVENÇÃO
DE ACIDENTES AERONÁUTICOS

RELATÓRIO FINAL
A – Nº 67/CENIPA/2009

AERONAVE **PR - MBK**

MODELO **AIRBUS A-320**

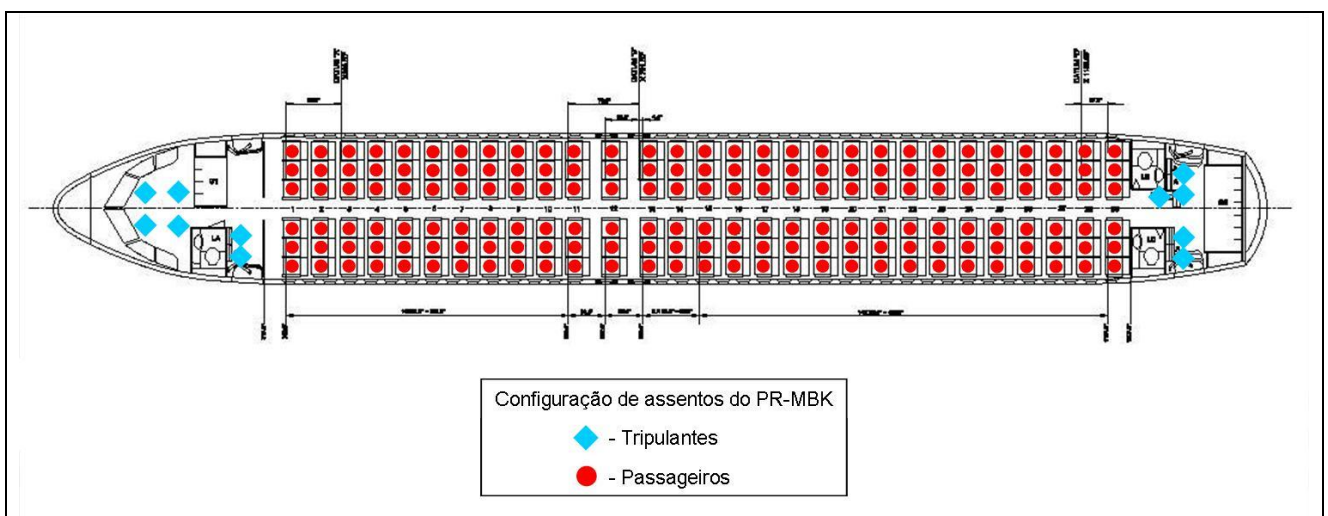
Figura 1 - Configuração interna do PR-MBK.

Conforme ilustra a Figura 1 - , a aeronave estava com uma configuração certificada para 174 passageiros (com 29 fileiras de 6 assentos cada), dispendo, ainda, de onze assentos de tripulante assim distribuídos: 4 na cabine de comando (sendo 2 para os pilotos e 2 “jump seats”); e 7 na cabine de passageiros (sendo 2 junto à porta dianteira esquerda, 2 junto à porta traseira esquerda, 2 junto à porta traseira direita e 1 junto ao banheiro traseiro direito).

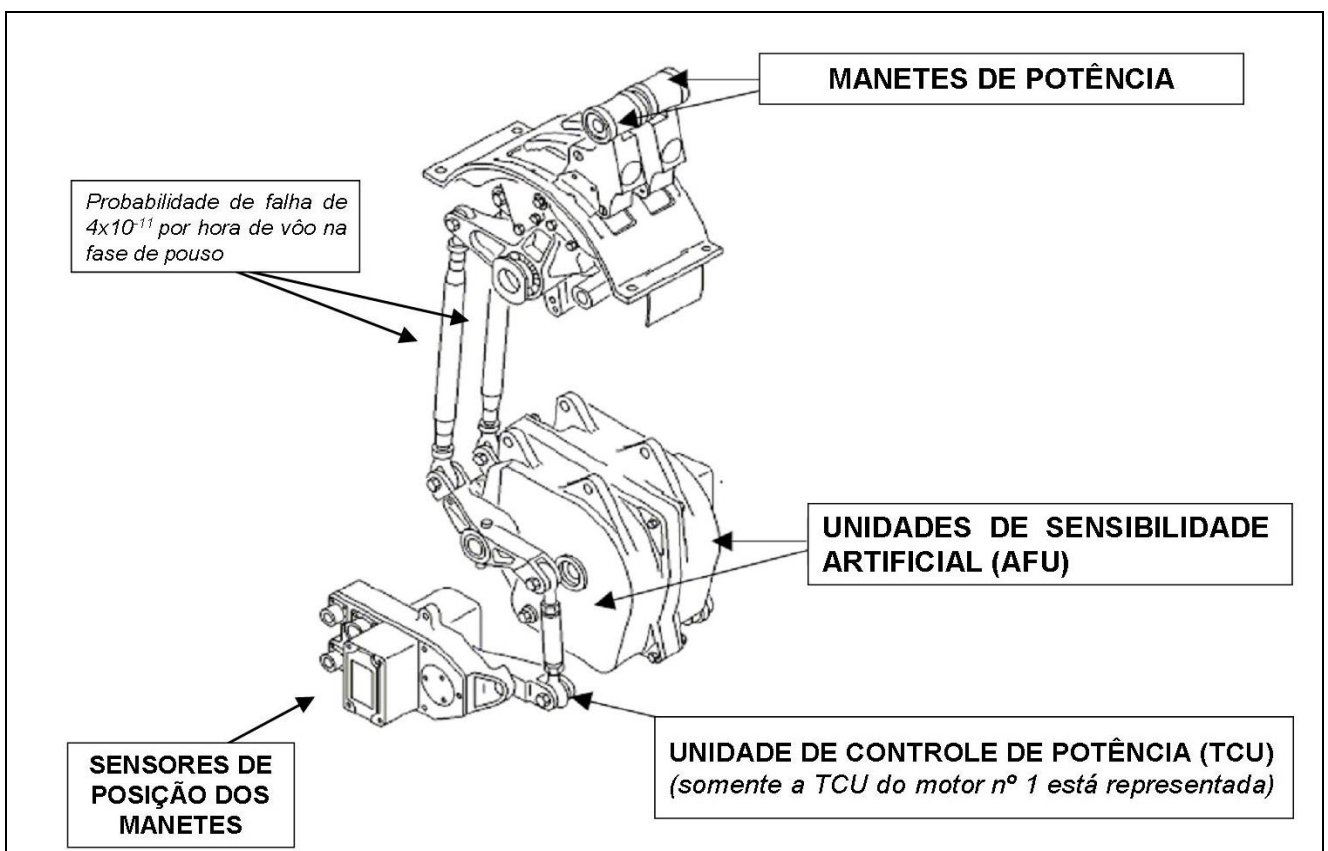
Figura 10 - Esquema do sistema de controle de potência.

Foram realizados exames nos destroços das unidades de sensibilidade artificial (AFU – “Artificial Feel Unit”), com a finalidade de verificar a existência de falhas em seus quadrantes e suas engrenagens, bem como de marcas que permitissem confirmar a posição relativa dos manetes de potência no momento do impacto, considerando-se a possibilidade de falha do mecanismo que liga os manetes àquelas unidades.

De acordo com informações fornecidas pelo fabricante da aeronave, a probabilidade de falha do mecanismo que liga os manetes de potência às AFU é de 4×10^{-8} por hora de voo, e a probabilidade de a falha ocorrer no momento do pouso é de 4×10^{-11} por hora de voo. Os sensores que registram a posição dos manetes de potência no gravador de dados de voo (FDR) estão localizados nas TCU e não diretamente nos manetes de potência.

A estrutura de alumínio das unidades encontrava-se fundida devido ao calor do fogo produzido pelo acidente. Em meio à massa de alumínio fundida encontravam-se as engrenagens e os quadrantes, fabricados em aço.

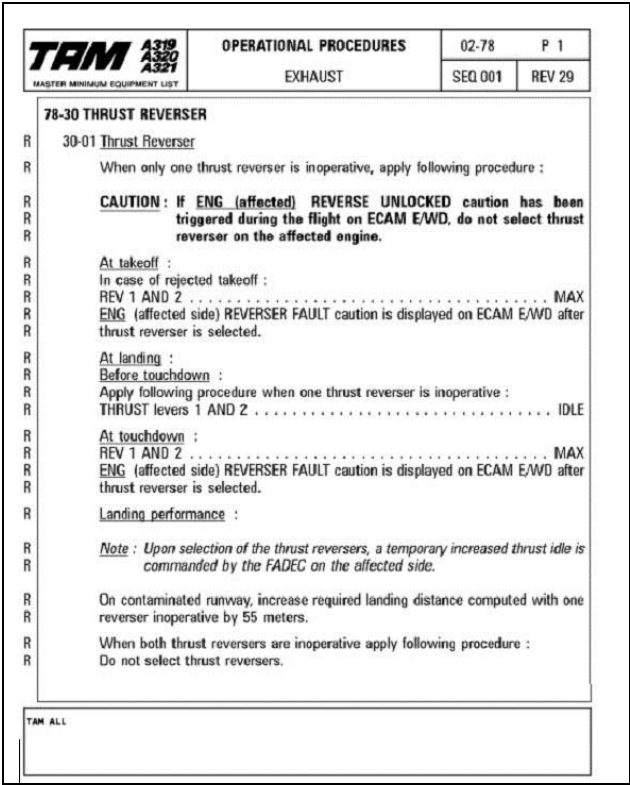
Figura 12 - MMEL A-319/320, "Operational Procedures", Rev 29, 78-30 "Thrust Reverser"

Para o pouso em Porto Alegre, realizado às 16:34 horas, horário local (19:34 UTC), de acordo com os dados registrados pelo FDR, o PIC reduziu inicialmente ambos os manetes para a posição "IDLE" e, após o toque, ambos para a posição reverso. Este procedimento corresponde ao previsto na MMEL para a operação com um reversor desativado, conforme a Figura 12 - . Cabe salientar que o operador utiliza, como parte integrante de sua MEL, folhas extraídas diretamente da MMEL.

De acordo com os registros do gravador de dados, nas últimas 28 operações de pouso realizadas, incluindo a do acidente, foram registrados 5 procedimentos distintos de pouso com um reversor desativado, quatro dos quais, não previstos pelo fabricante. Os três últimos pousos foram realizados com procedimentos distintos.

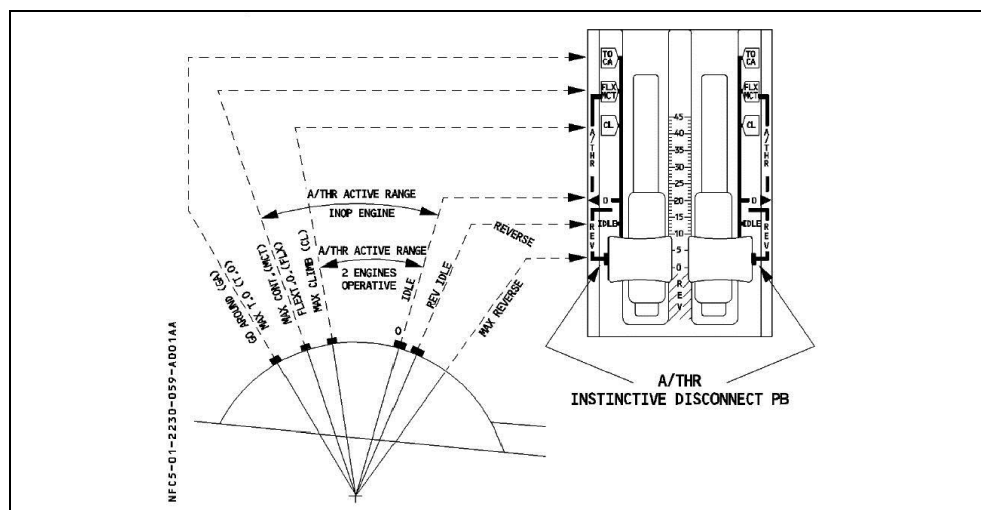
Figura 13 - Posições dos manetes de potência.

O sistema de controle de potência do Airbus A-320, apresentado na Figura 13 - dispõe de 5 posições nas quais se pode colocar os manetes: “TOGA” (Decolagem/Arremetida), “FLX/MCT” (Decolagem Flex/Empuxo Máximo Contínuo), “CL” (Subida), “IDLE” (Empuxo zero) e “REV” (Reverso). Estas posições estão definidas por batente e correspondem aos seguintes valores de TLA:

MAX T.O./GO AROUND (TOGA)	TLA= 45°
FLEX T.O./MAX CONT (FLX/MCT)	TLA= 35°
MAX CLIMB (CL)	TLA= 25°
IDLE	TLA= 0°
MAX REVERSE (REV)	TLA= -20°

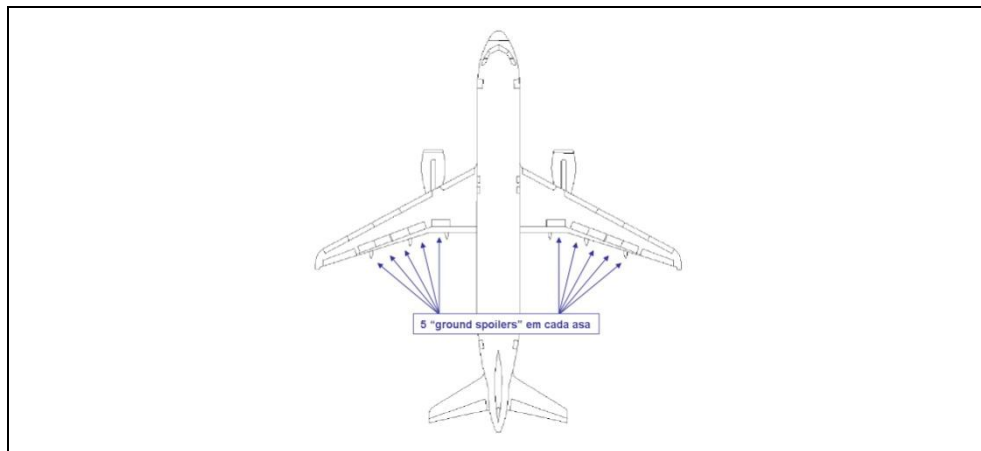
Figura 14 - “ground spoilers”: cinco em cada asa .

O A-320 possui cinco “spoilers” em cada asa (Figura 14 -), que abrem automaticamente após o pouso. Os “spoilers” são dispositivos instalados na parte superior das asas destinados a reduzir a sustentação e aumentar o arrasto aerodinâmico. Durante o pouso, este dispositivo é acionado, reduzindo sensivelmente a sustentação e permitindo uma frenagem mais eficiente. Conseqüentemente, a distância percorrida pela aeronave no pouso se torna bastante reduzida.
